"Jahresrückblick 2016 und Arbeiten der Gewässerschutzkooperation,
Teilprojekt Erosionsschutz"

Abschlussworkshop des "Arbeitskreis Gewässerschutz"

in der Region Nordthüringen

U.A.S. Umwelt- und Agrarstudien GmbH

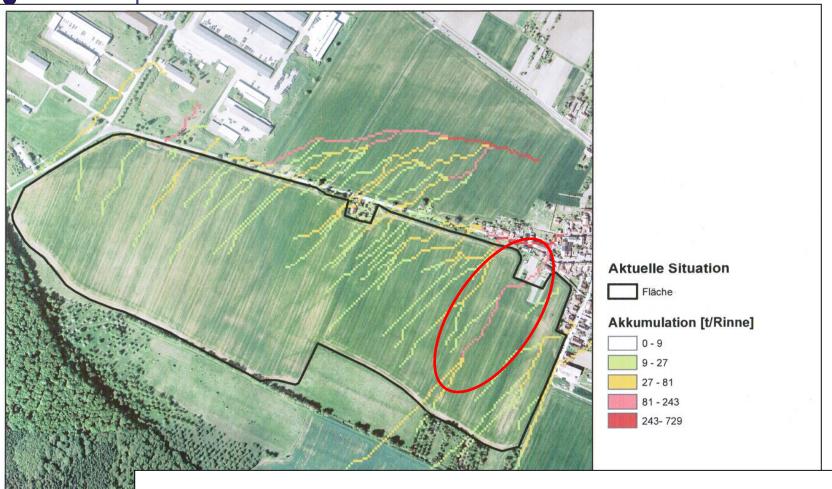
Einzelbetriebliche Beratung nach Erosionsfall → Ausgangssituation

Standortparameter	
CCw-Einstufung	CCw2
P-NUEG	nein
Größe [ha]	39
Mittlere Hangneigung [%]	11
Kritische Hanglänge in [m]	48
Abtrag (A) Mittel in t/ha/Jahr (nach Anbauplan von 2006 bis 2011)	~ 26

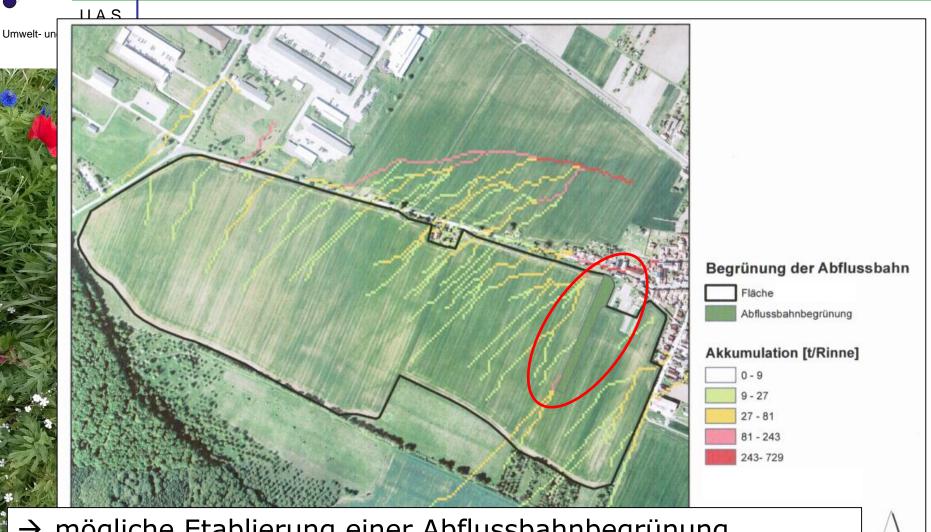
Sedimentfracht der Hauptabflussbahn ~ 138 t/Rinne

\rightarrow 18 m breit; ca. 240 m lang

- ✓ Begrünung kann den Abfluss bzw. die Akkumulation (Sediment) in t/Rinne deutlich reduzieren!
- ✓ Kultur 2015/16 WG → bot einen guten Erosionsschutz

Begrünungsmöglichkeiten für die Folgejahre (in Diskussion):

- z.B. Luzerne in Kombination mit der Hauptkultur oder Etablierung einer Dauerkultur
- O ...

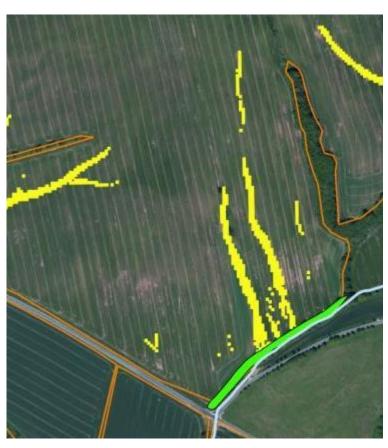
Beispielfläche (2):

- 150 ha
- CCw1
- pot. Bodenabtrag~6 t/ha/a (E4)
- Blühmischung B1a / Breite ca. 27 m
- Aussaat: 20.04.2016
- Blühstreifen =Erosionsschutzstreifenentlang des Gewässers

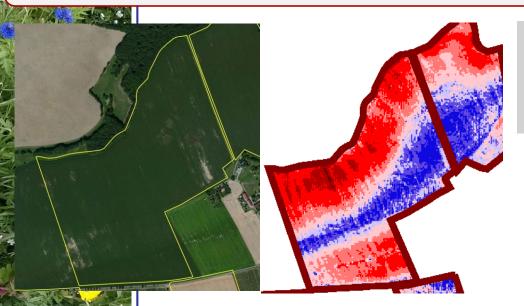
→ Anbau von Zuckerrüben nach einer Zwischenfrucht (Beispielfläche)

Standortbeschreibung	
CCw-Einstufung	CCw1
P-NUEG	+
Größe [ha]	44,36
Mittlere Hangneigung [%]	4,6
Kritische Hanglänge in [m]	98,3
Abtrag (A) Mittel in t/ha/Jahr	7,88

Vorfrucht 2015	Winterweizen
Zwischenfrucht	Sommerraps / Senf
Düngung zur ZF	30 m³ Gülle
Bodenbearbeitung	Technik: nach Stoppelsturz Tiefenlockerung und gleichzeitige Aussaat
Aussaat	Ende August
Hauptfrucht 2016	Zuckerrübe 08.042016
