## Identifikation von Erosionsereignissen in Luftbildern aus der Kombination von RADOLAN, DGM und der Karte der „potentiellen Erosionsgefährdung“

D. Deumlich, M. Möller, D. Schmidt & D. Niessner

## Hasenholz – Erosionsproblem und seine Lösung

D. Deumlich, E. Müller, I. Schröder, J. Steidl & L. Völker

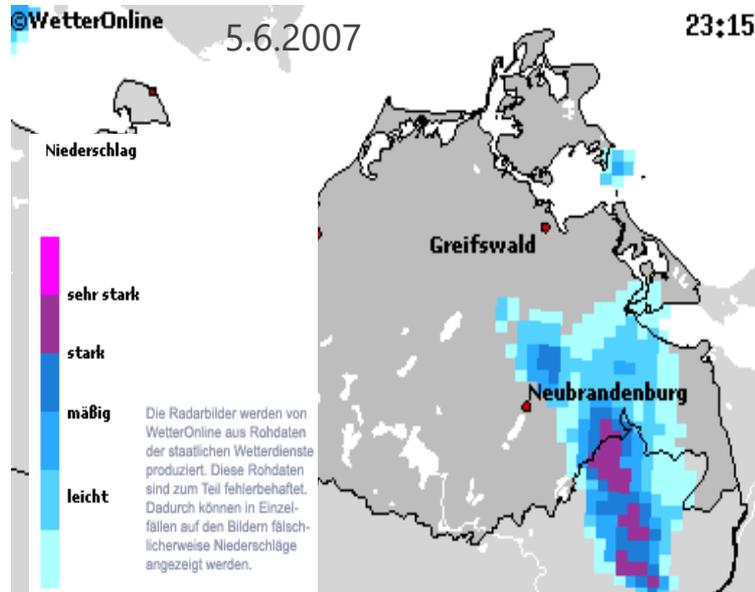
Starkregen (DWD-Warnungen)

>= 10 mm / Std. oder >= 20 mm / 6 Std. (Markante Wetterwarnung)

>= 25 mm / Std. oder >= 35 mm / 6 Std. (Heftiger Starkregen → Unwetterwarnung)

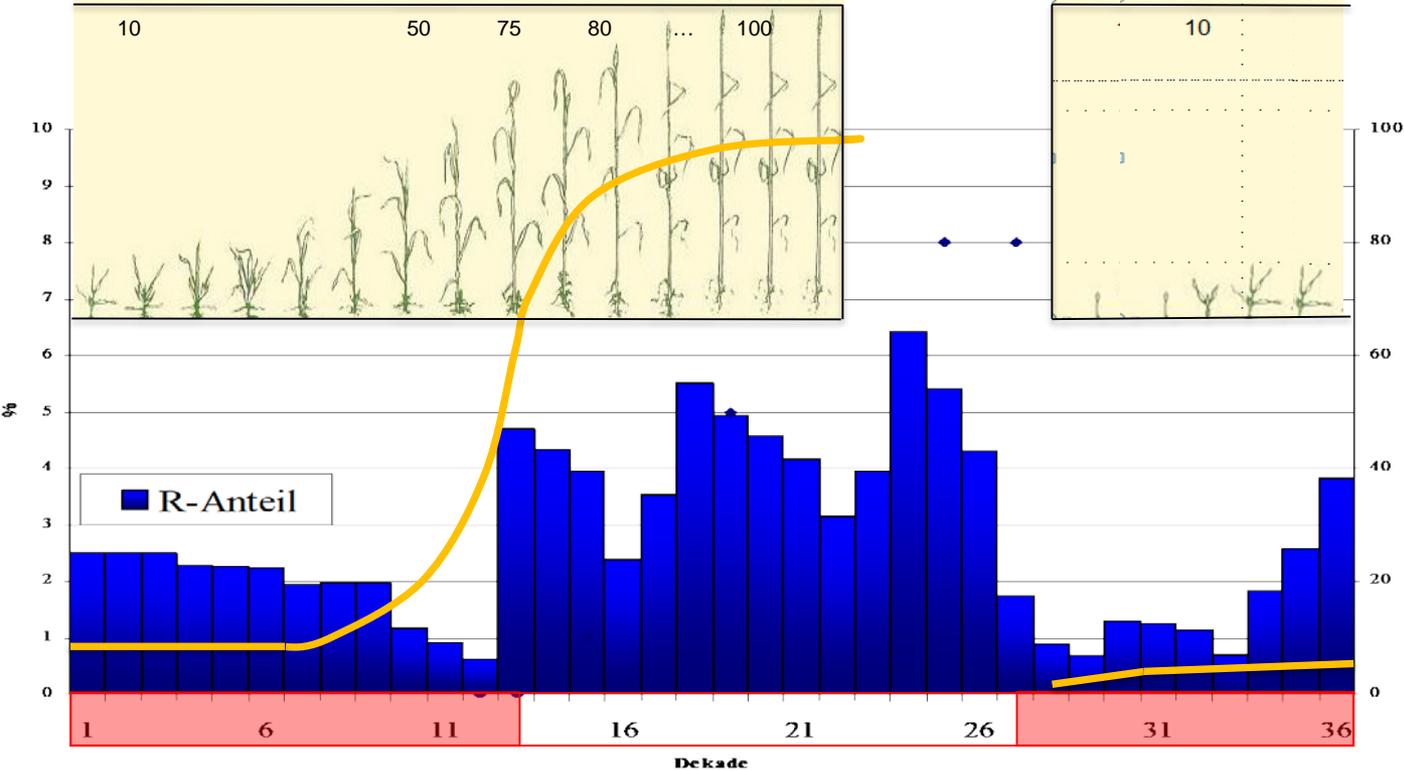
Erosionsrisiko = f (Regenerosivität, Bodenbedeckung)

- Gefährdungszeitraum
- Bodenbedeckung

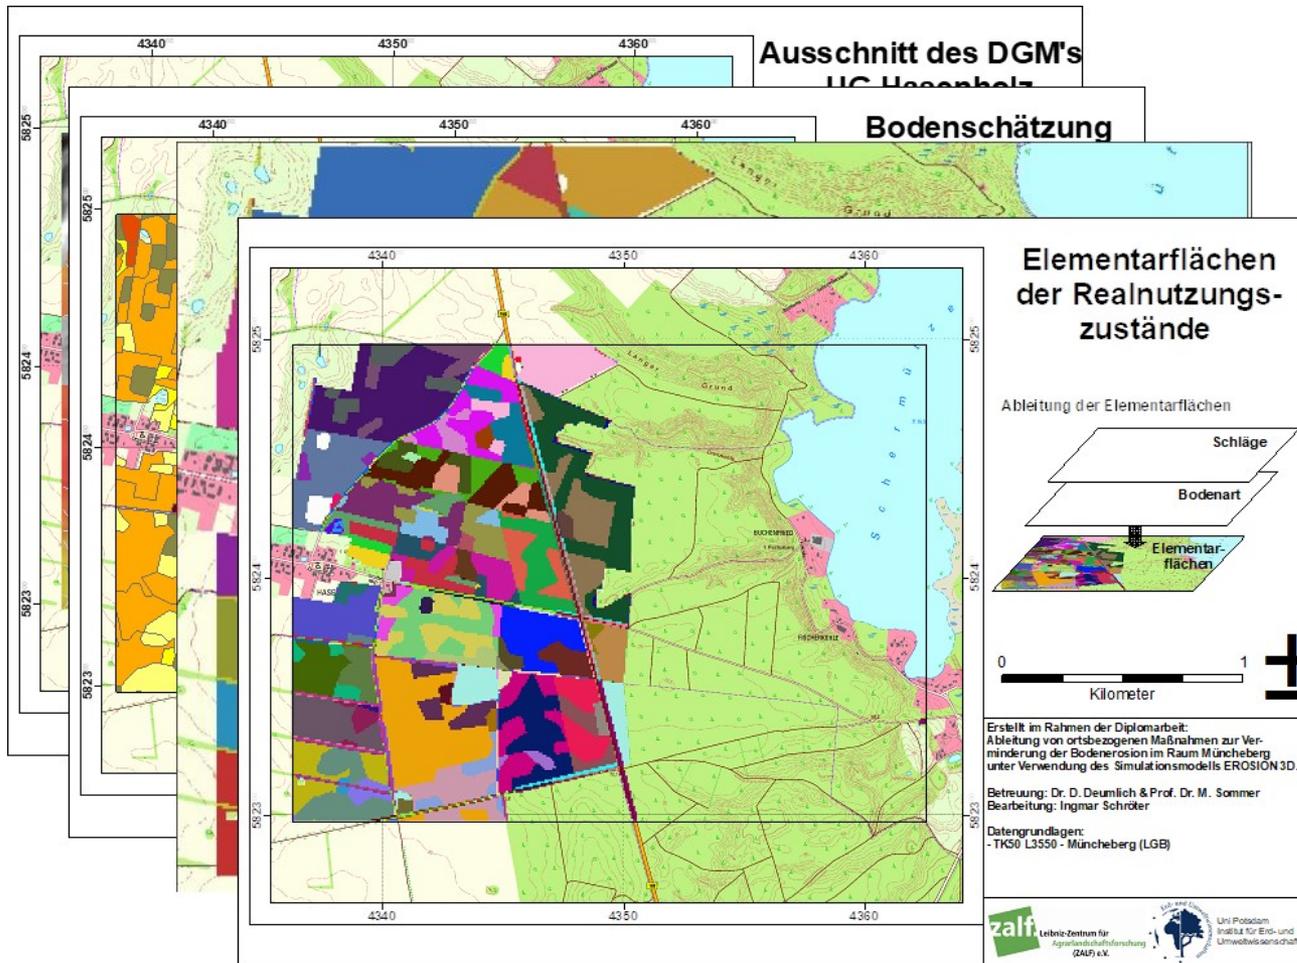
- DGM 2
- BSK 25 3450
- Feldblöcke / Parzellen (InVekos)
- Erzeugung der Elementarflächen zur Kopplung der aktuellen Landnutzungsparameter

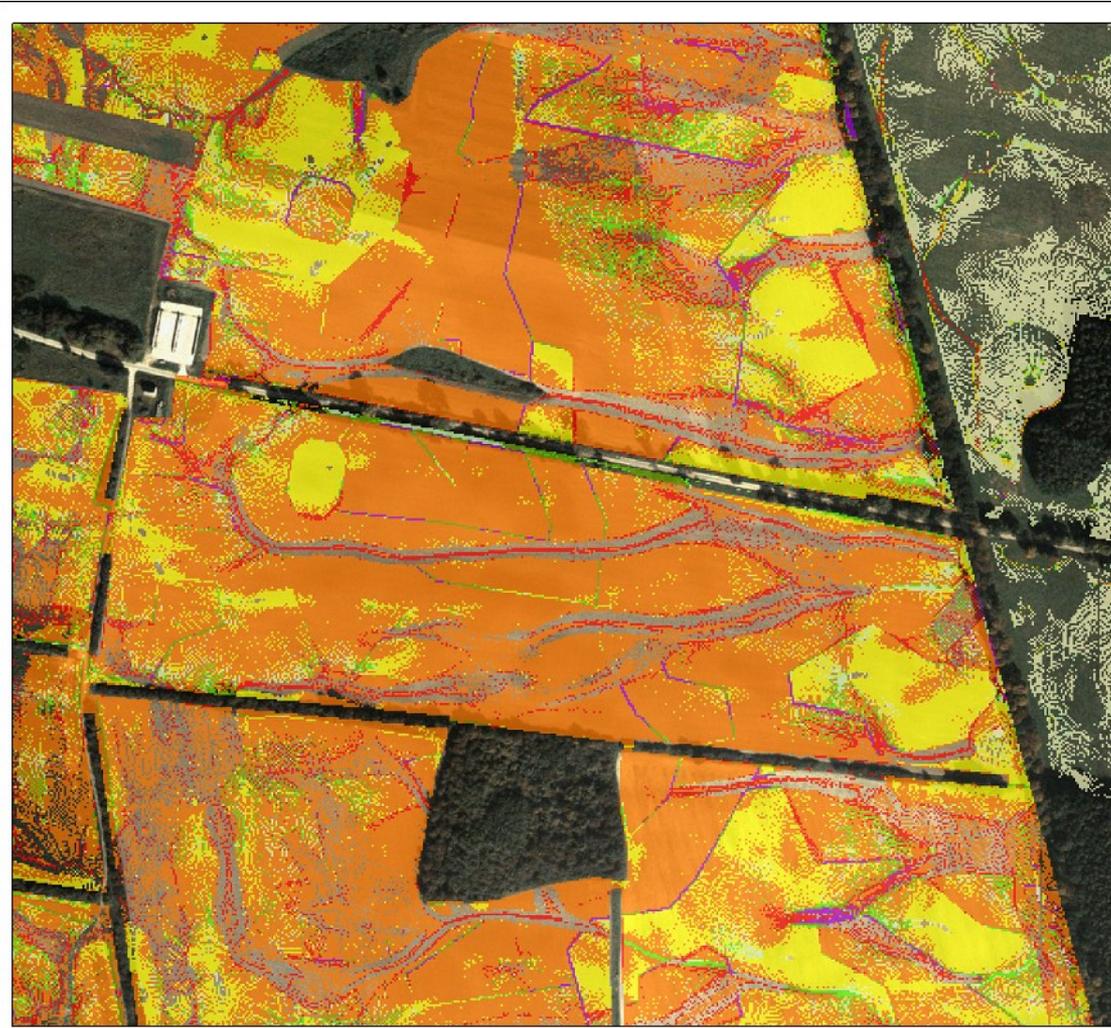
# Erosionssimulation im UG Hasenholz

Worst-Case-Szenario (50a-Ereignis)

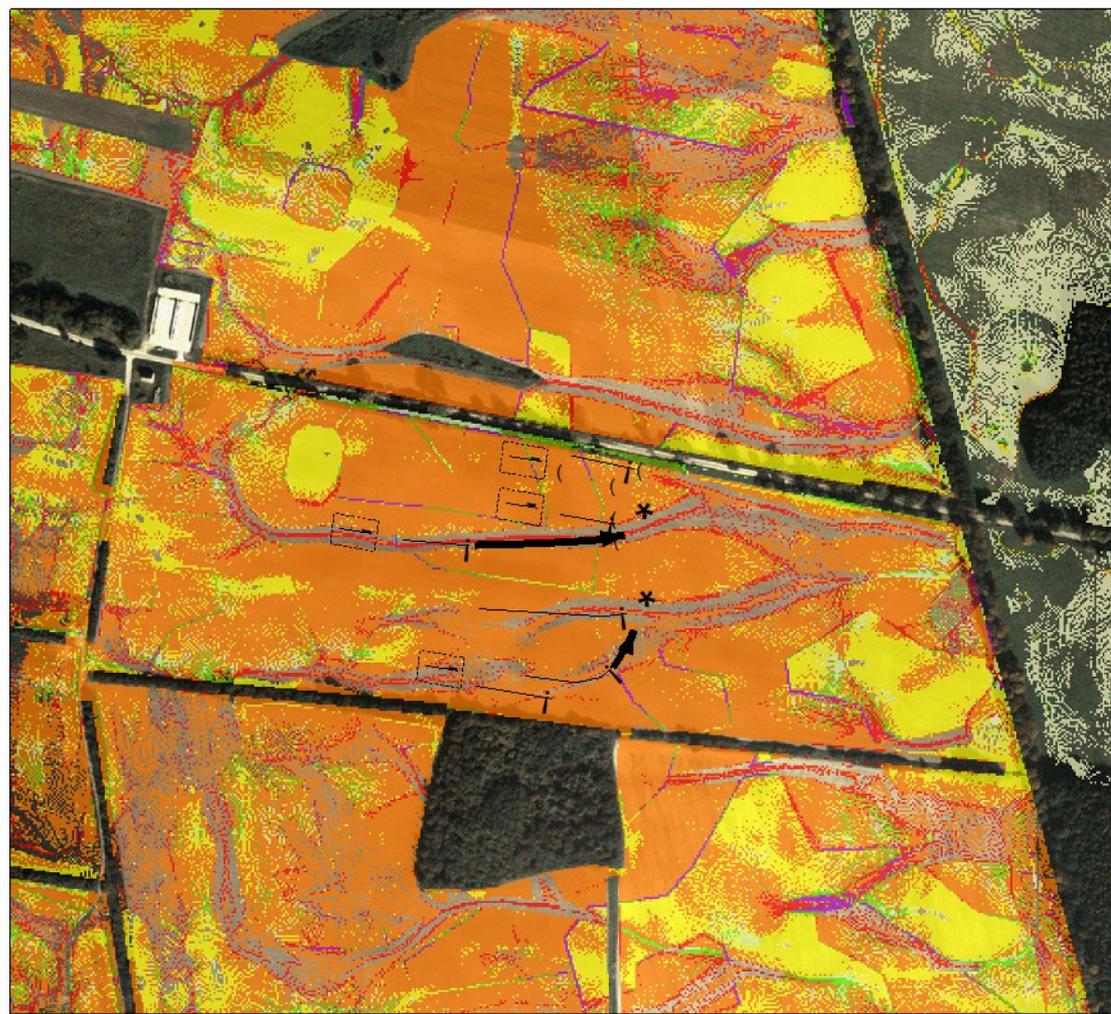
Datengrundlagen:  
- Erosionsschadenskartierung in Hasenholz  
nach DVWK (1996) vom 20.08.2010.  
- Erosionssimulation in E3D für das Worstcase Szenario  
Niederschlag: 50a ; Bodenfeuchte: FK

# Schadenskartierung (20.8.2010) & Erosionssimulation im UG Hasenholz

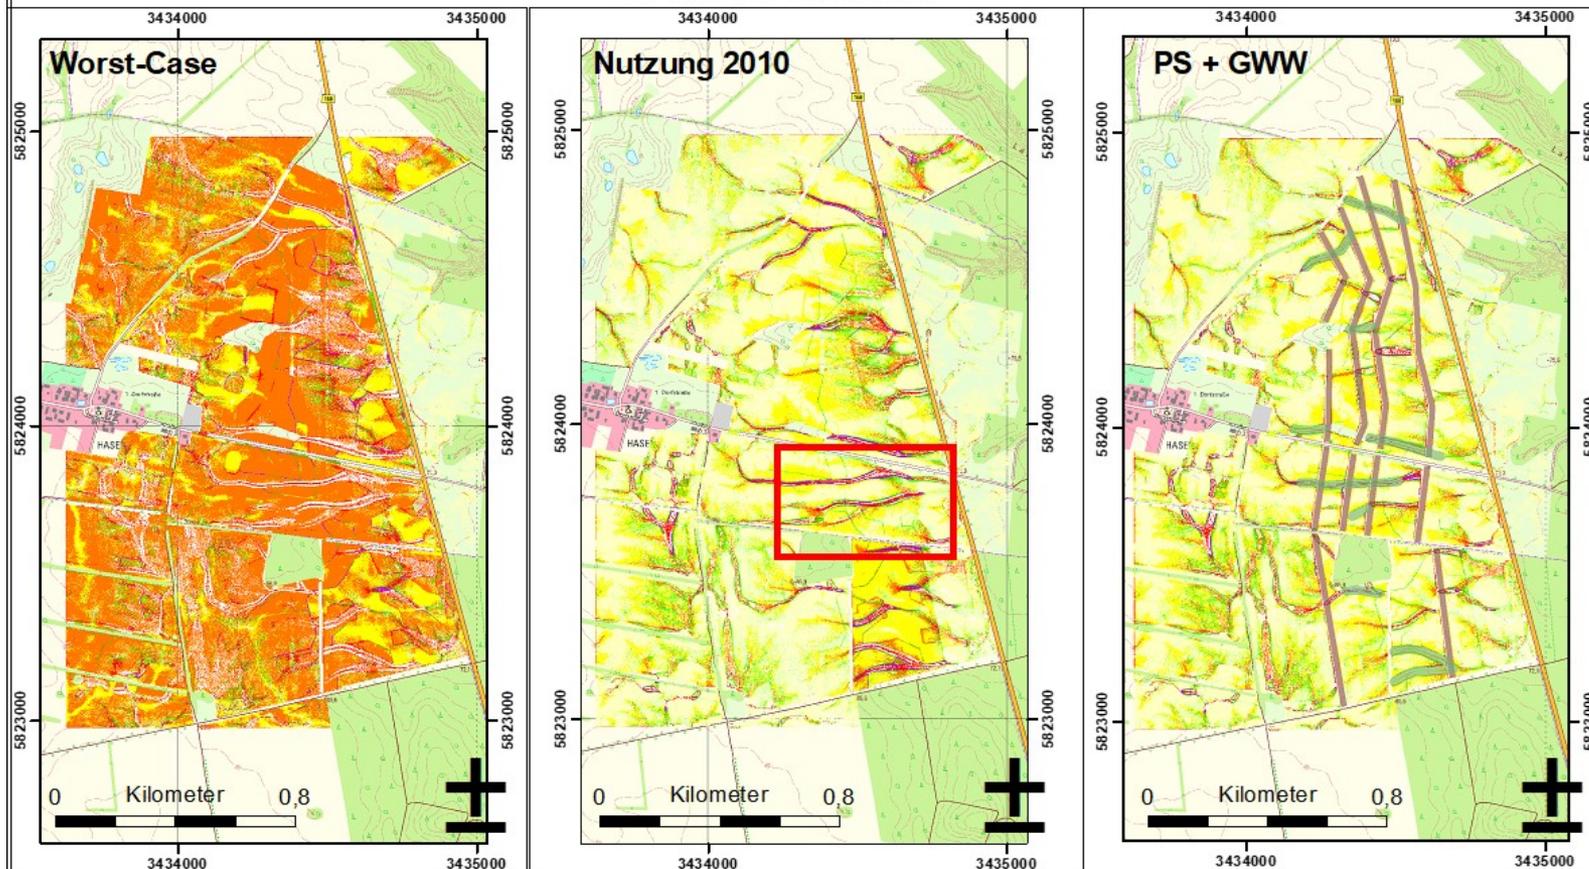
## Erosionssimulation für drei verschiedene Szenarien im Mai für das UG Hasenholz

### Szenarienvorgaben

Anfangsbodenfeuchte: FK

Simulationszeitpunkt: Mai

Niederschlagsereignis: 50 jährig

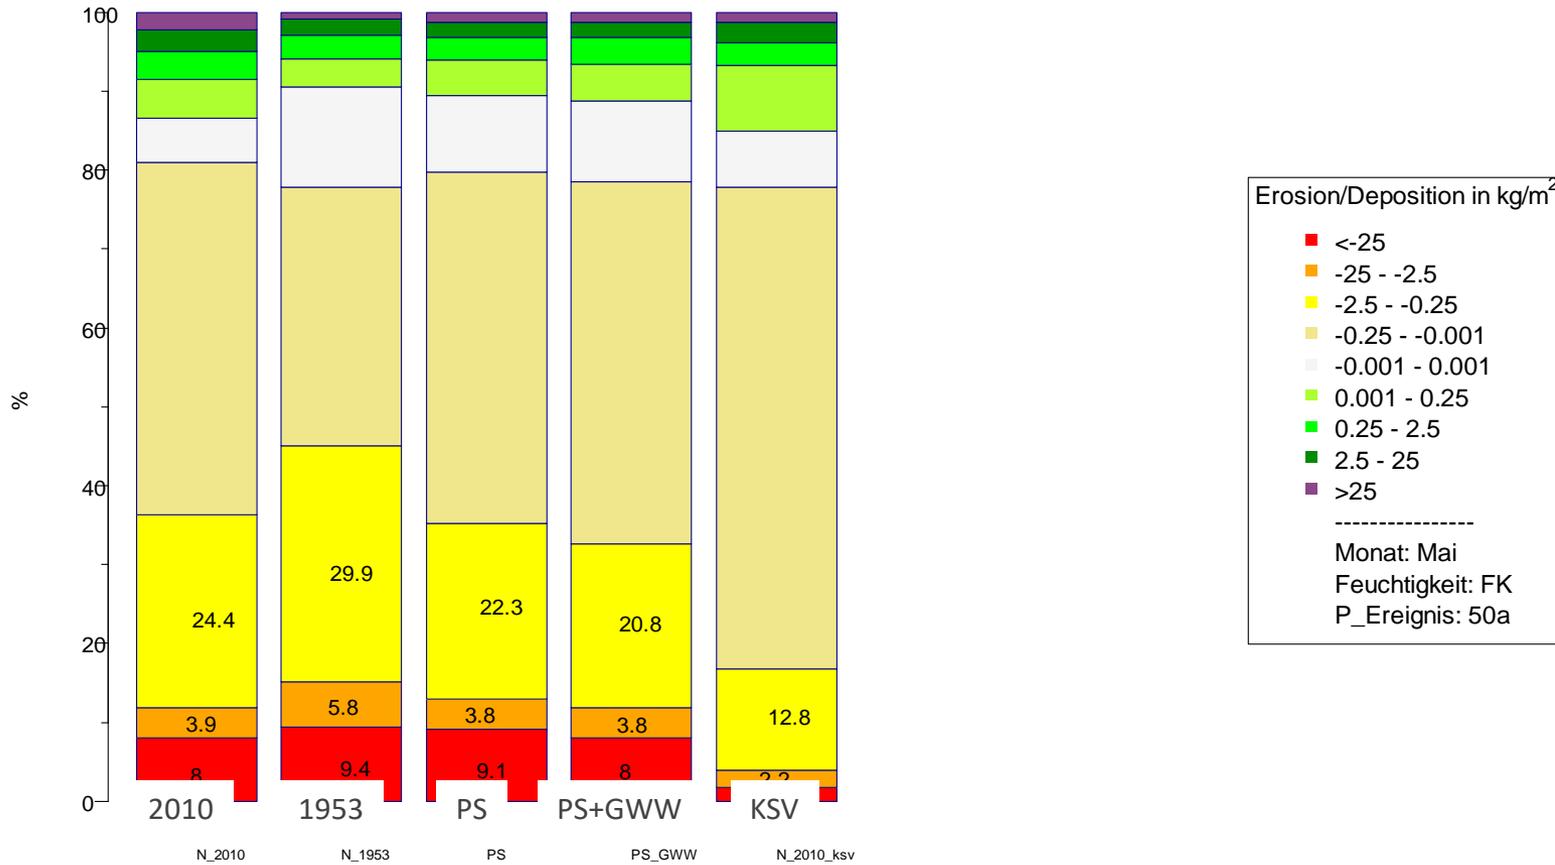
# Auswertung Beispielschlag Mai

Anzahl Rasterzellen je Klasse in %

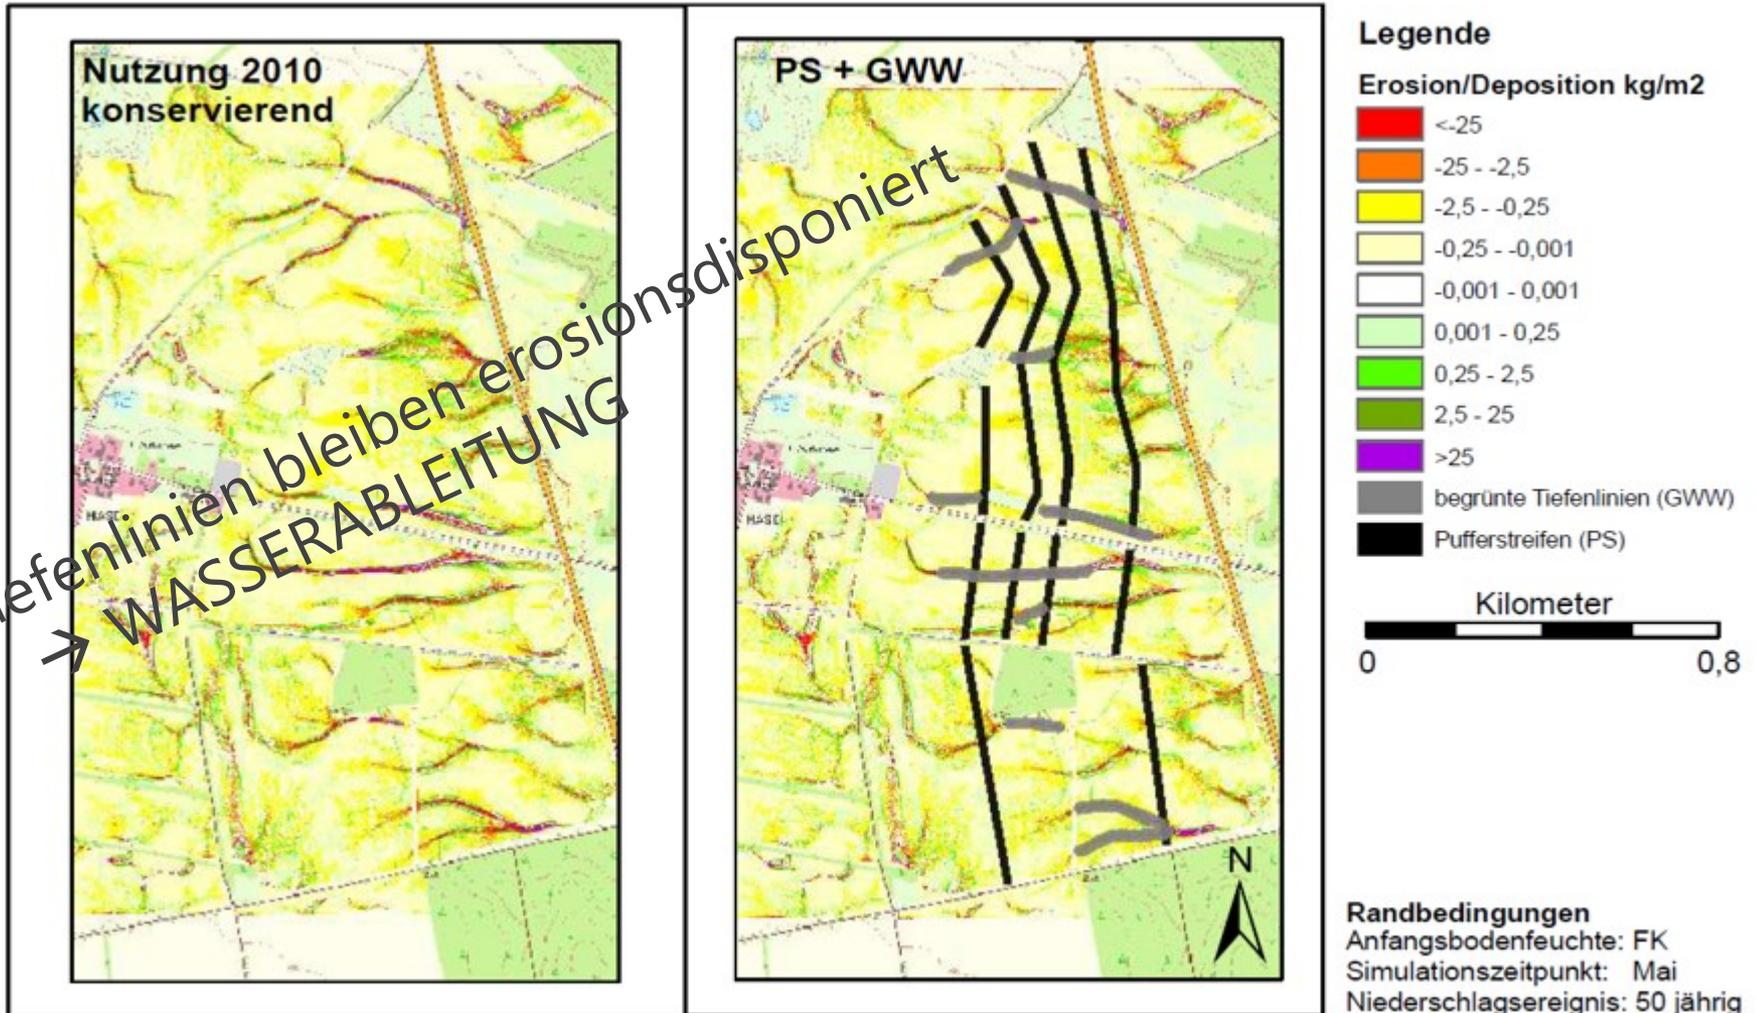
# Simulation der Szenarien

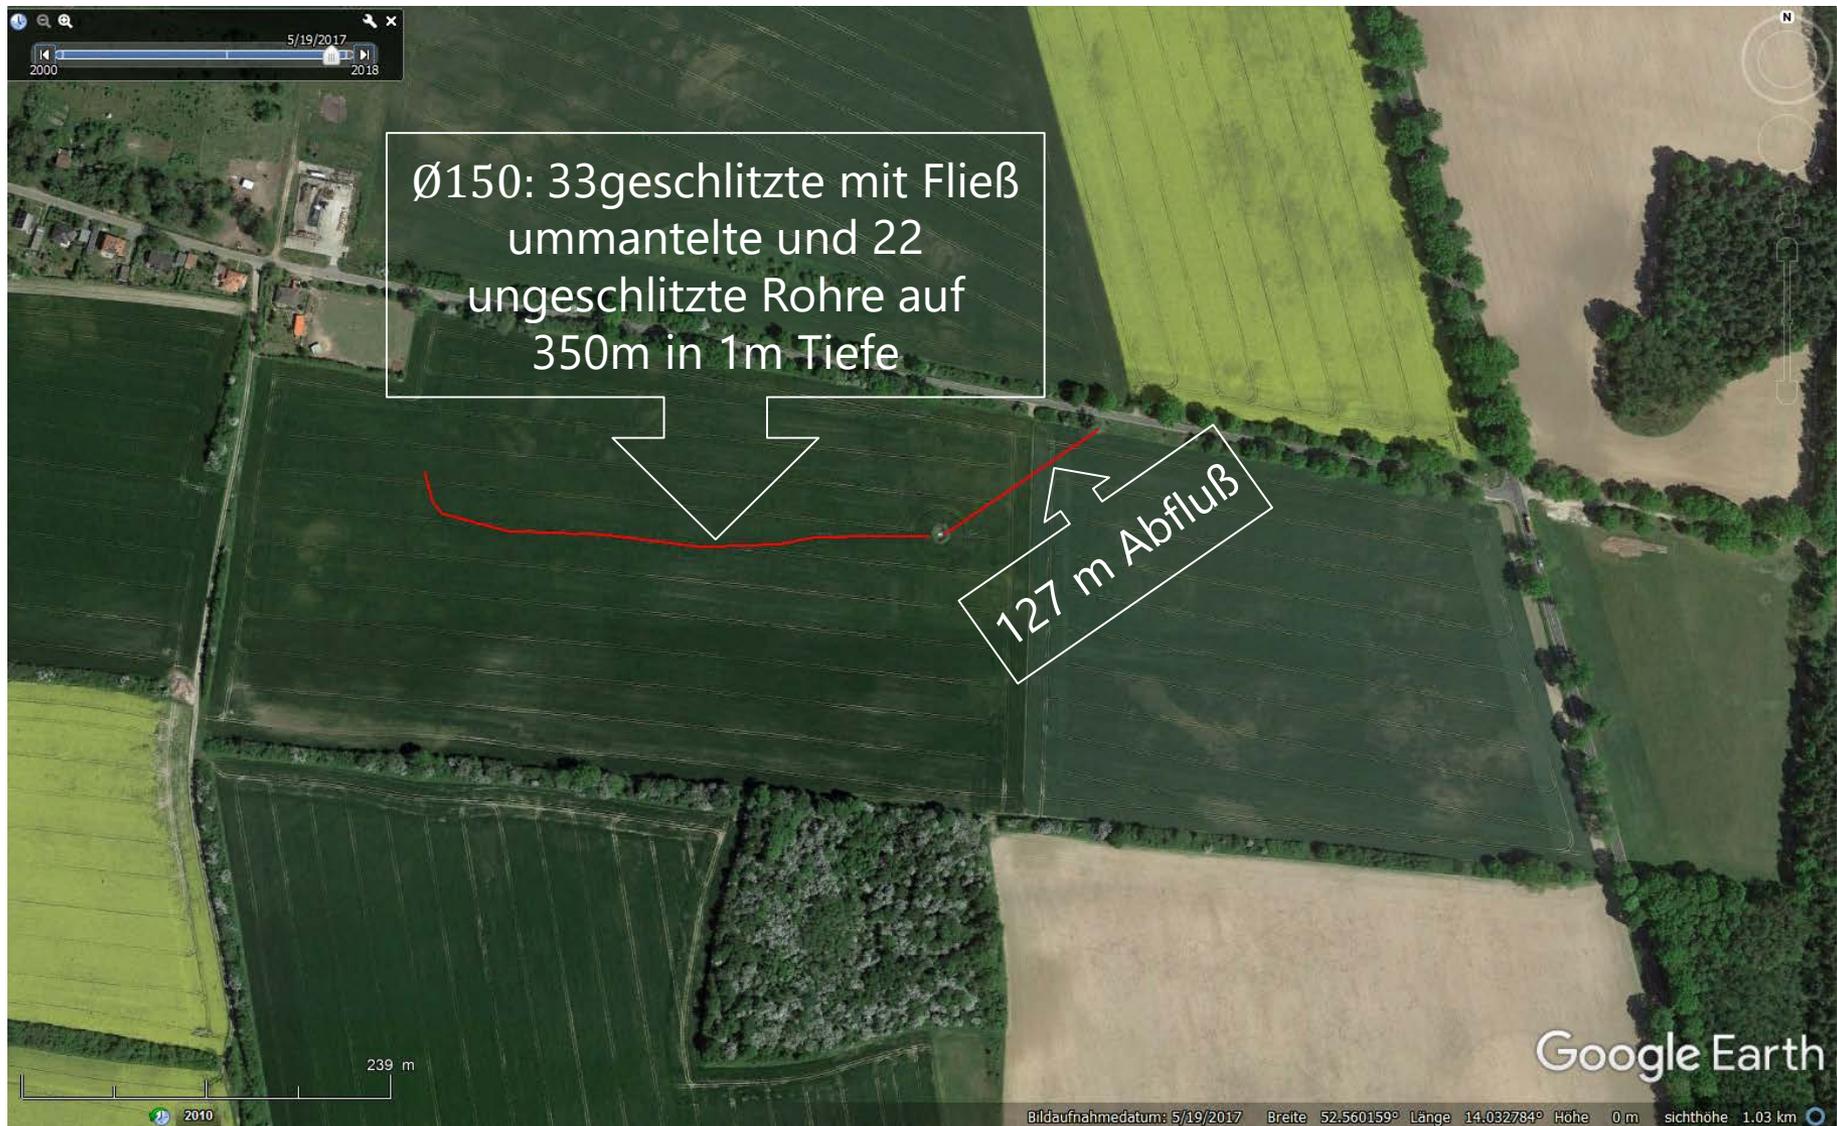
häufig wiederkehrende  
Erosion in der Tiefenlinie  
(2011)

Ø150: 33geschlitzte mit Fließ  
ummantelte und 22  
ungeschlitzte Rohre auf  
350m in 1m Tiefe

127 m Abfluß

239 m

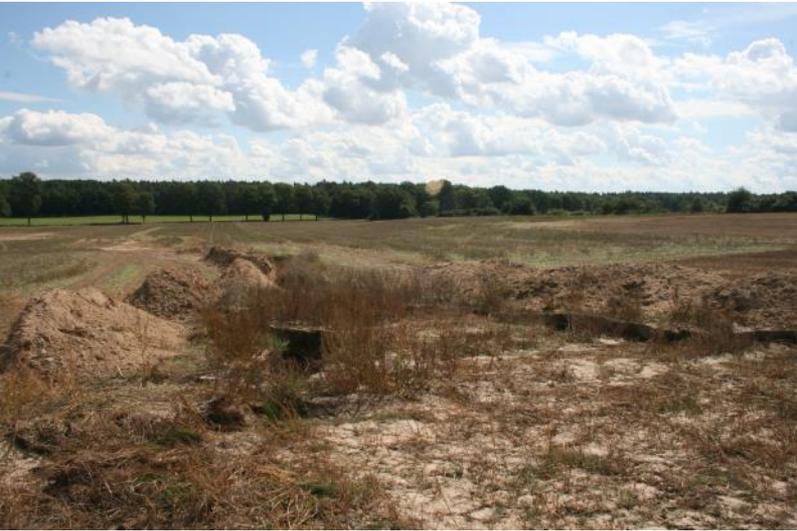
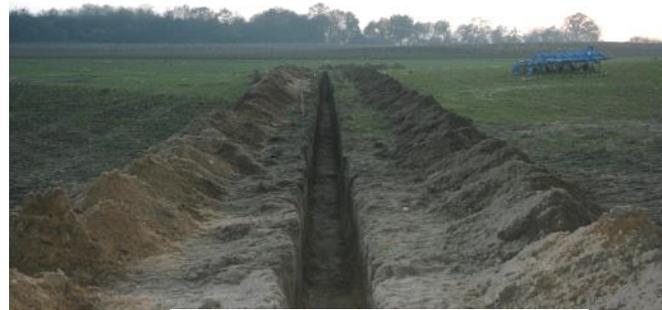
Füllmaterial transportieren  
(aus Sedimentationsbereich)

Wasser gefahrlos abführen

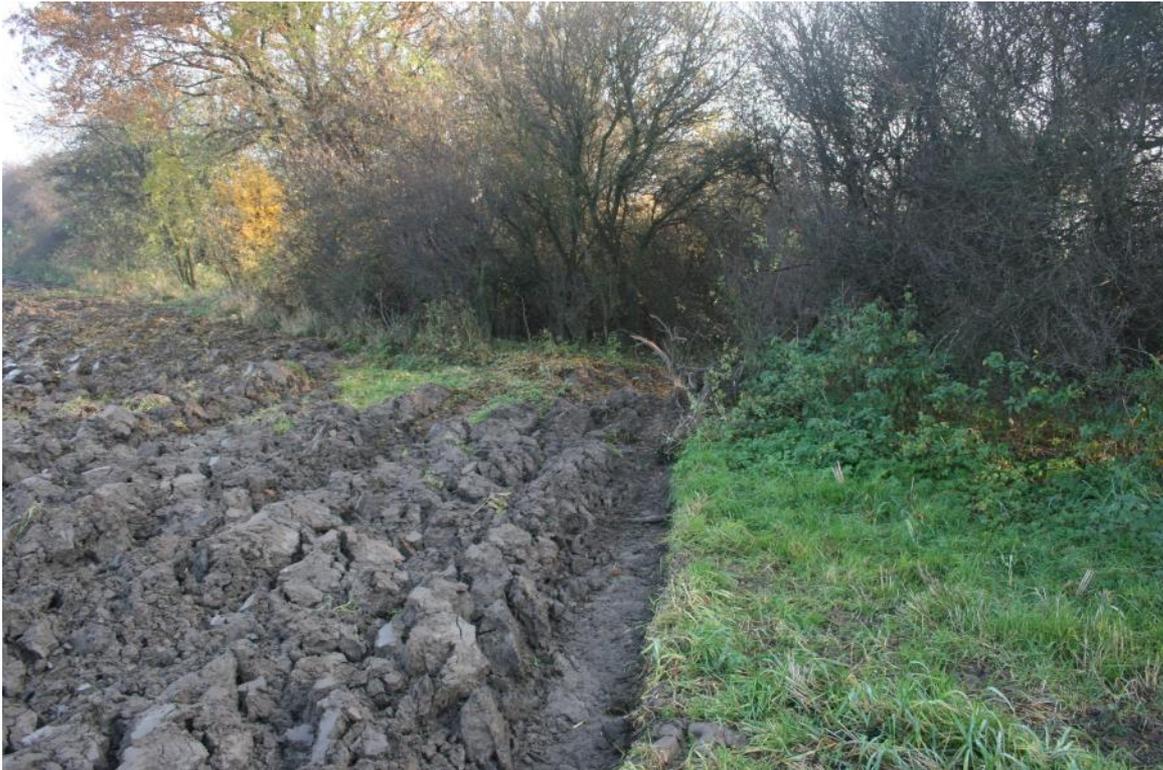
Wasser gefahrlos in Wald abführen, schräg gepflügt
