Gewässerschutzkooperation Thüringen

Regionaler Abschlussworkshop des „Arbeitskreis Gewässerschutz“

Arbeiten der Gewässerschutzkooperation im
Teilprojekt Erosionsschutz 2022

Dipl. Ing. agr. Britt Pagels & Dr. Jörg Perner
U.A.S. Umwelt- und Agrarstudien GmbH
www.uas-jena.de

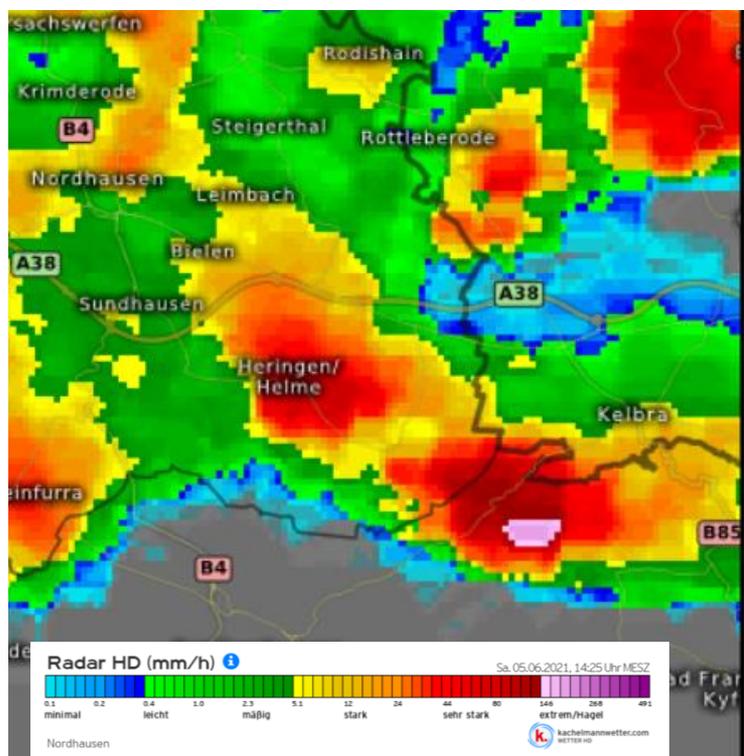
Ausgangssituation – Niederschlagsereignis im Juni 2021
>50 l/h (entspricht einem 100-jährlichen Ereignis T100)

Regenradar-Daten mm/h

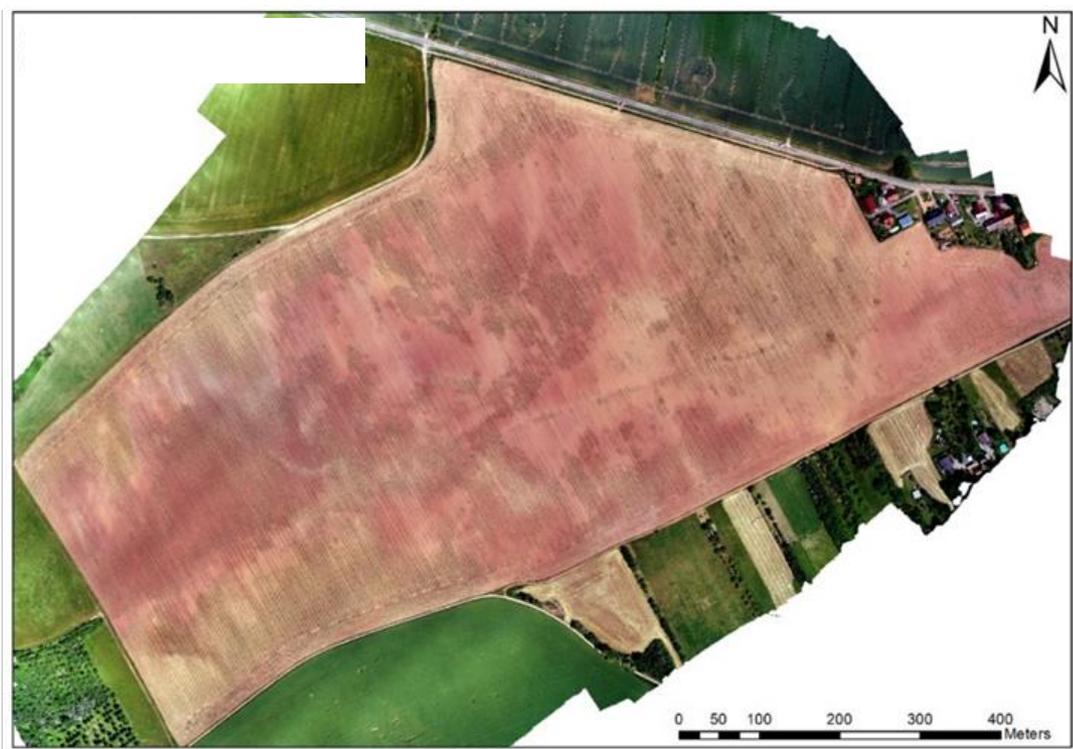
Luftbildaufnahme mit Minidrohone nach Erosionsereignis

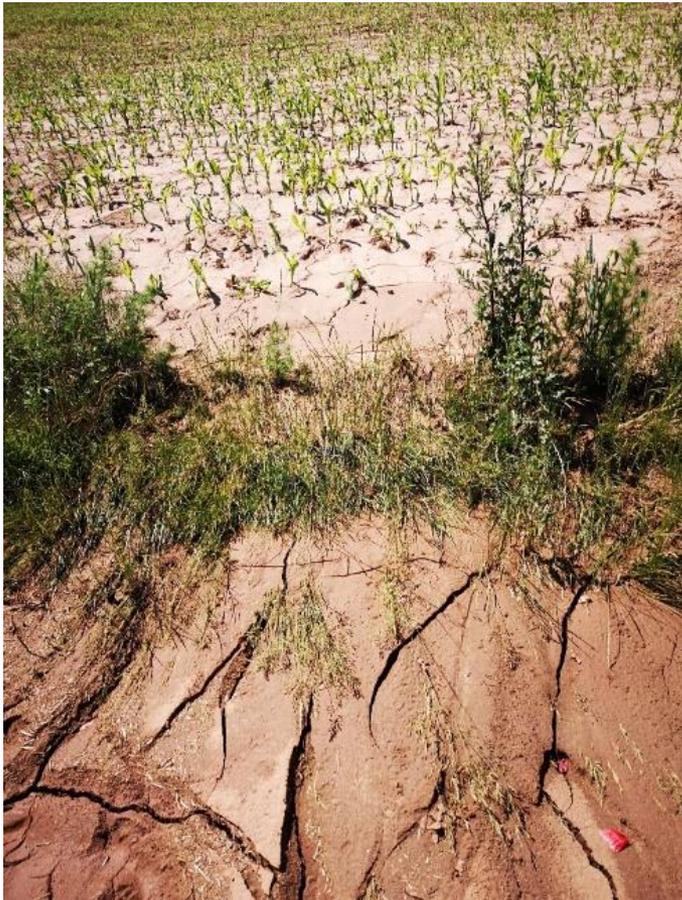
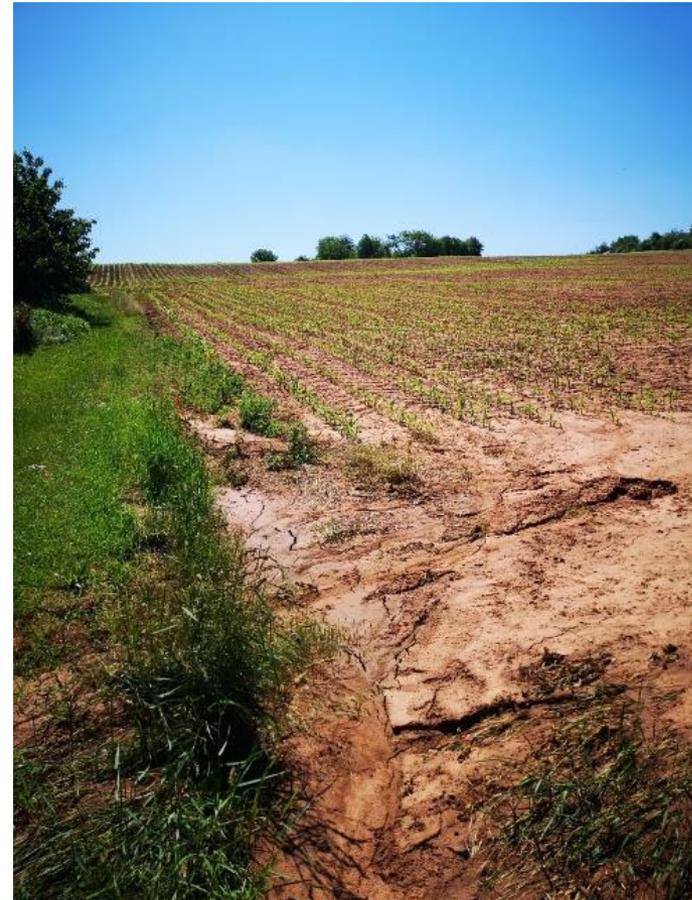
Erosionsereignis auf Maisfläche und Bodenabtrag in Ortslage –
Vor Ort-Monitoring

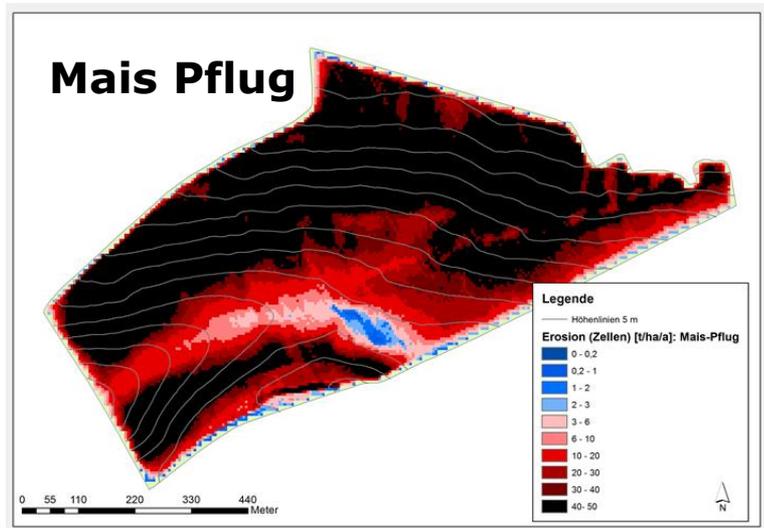
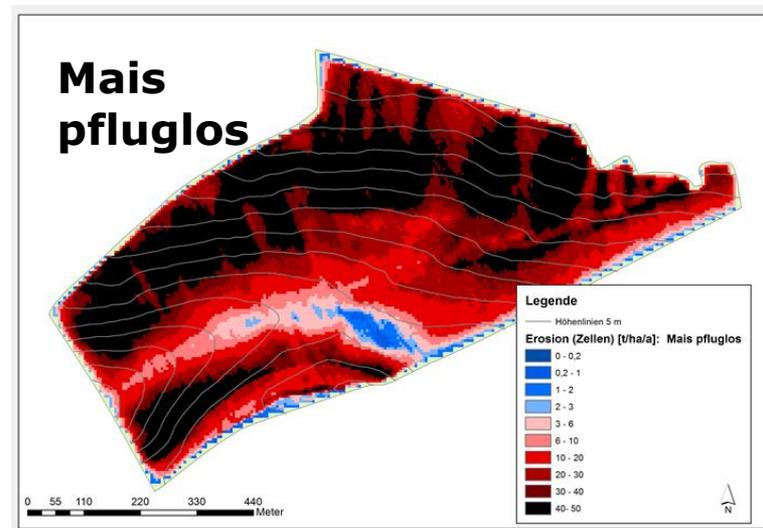
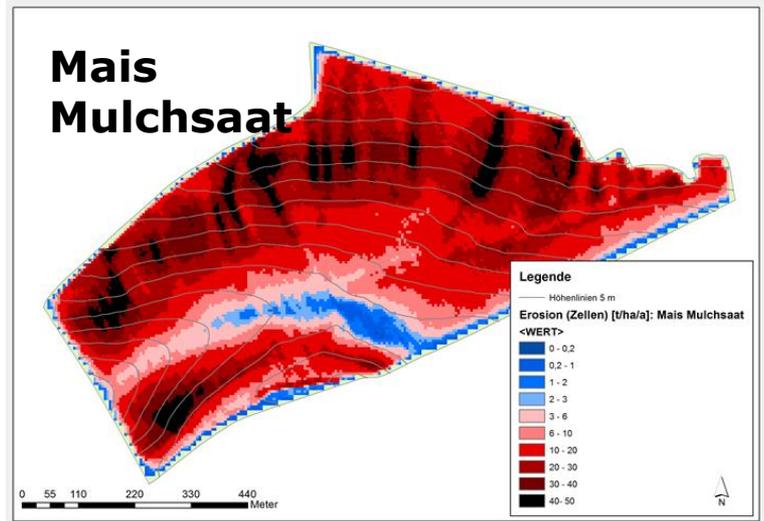
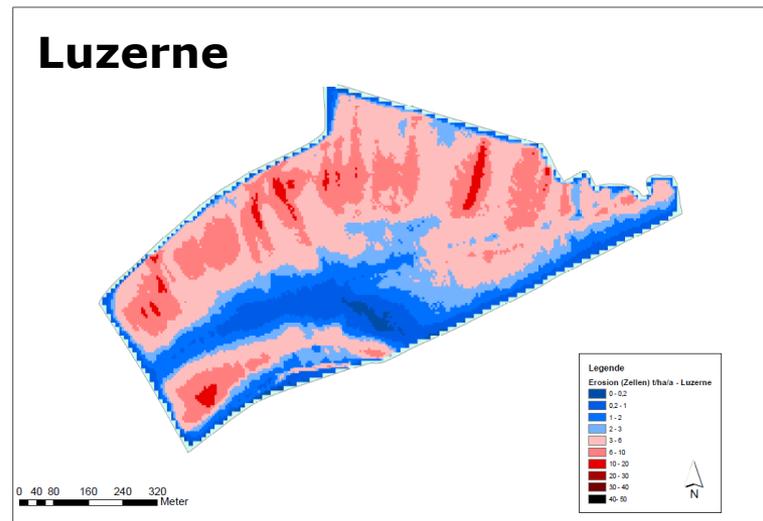
Szenarien Analyse - Berechnung des pot. Bodenabtragsrisikos

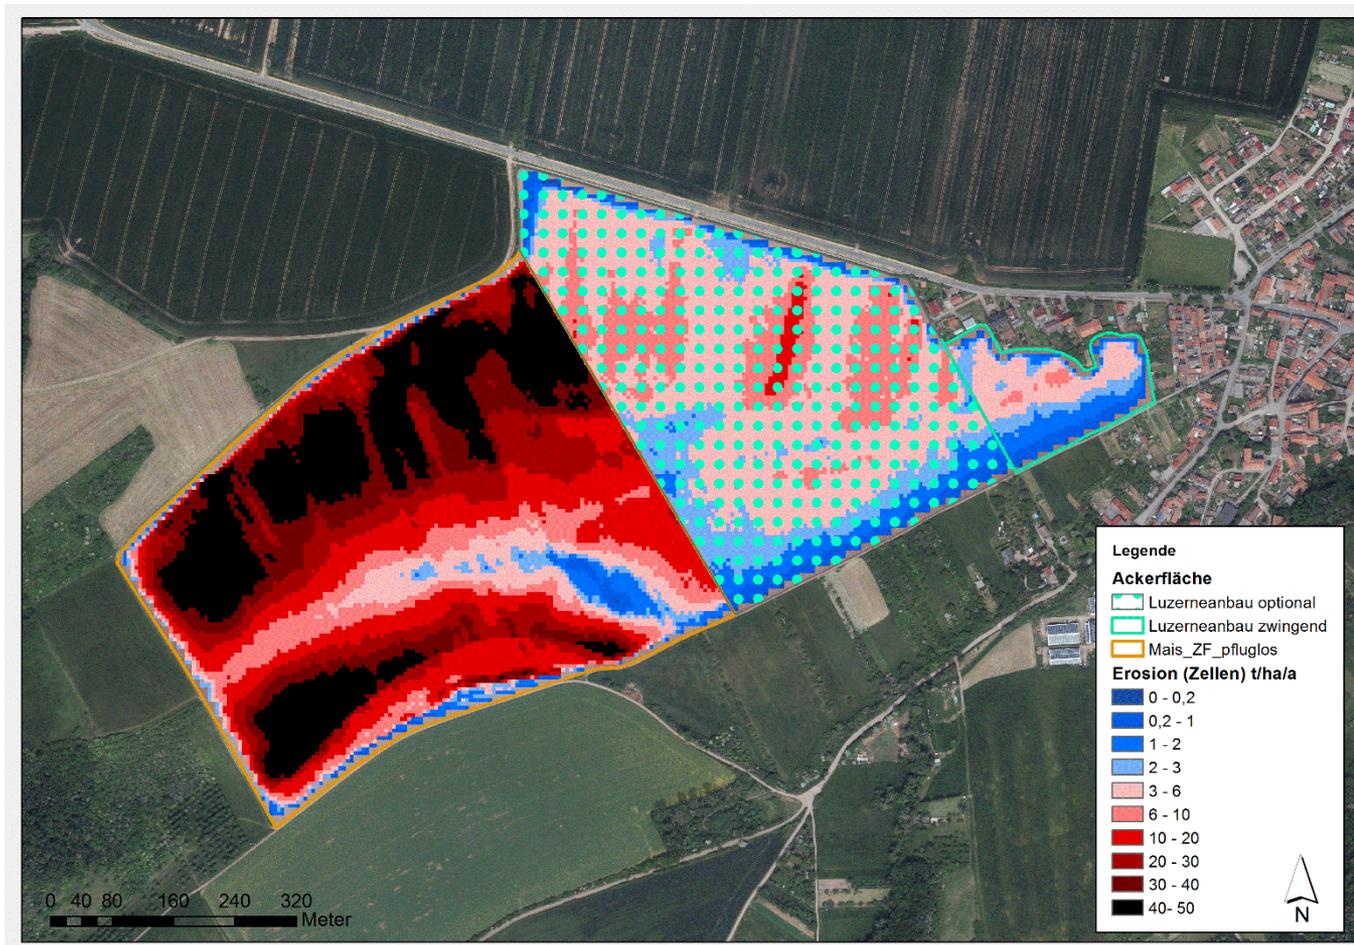
Betriebliche Umsetzung - Schlagteilung mit Luzerne, wenn der Anbau von Sommerungen vorgesehen ist

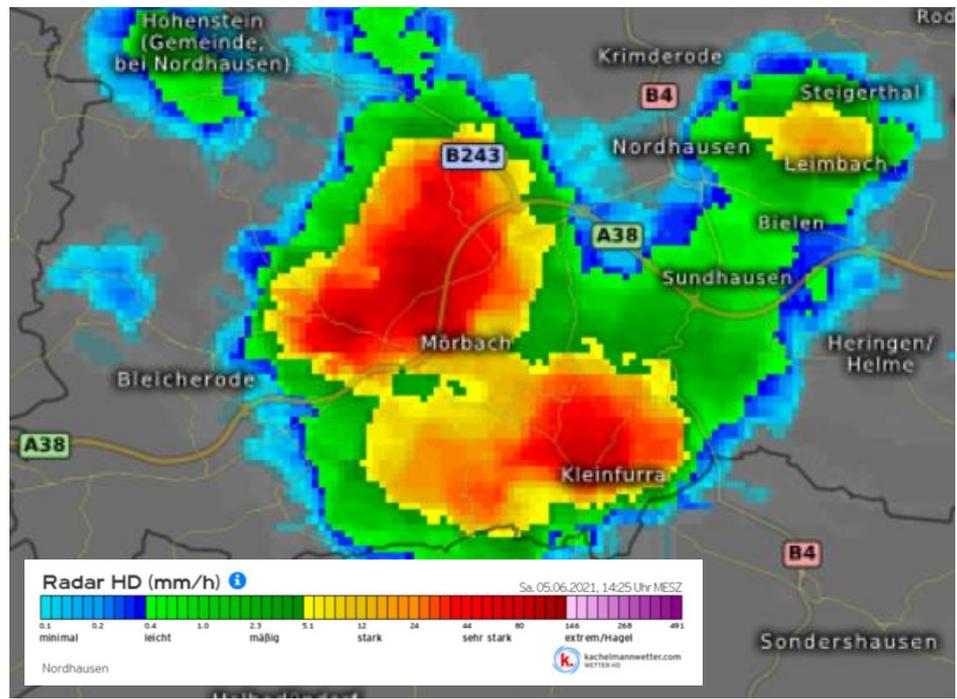
b) Erosionsereignis auf Maisfläche und Bodenabtrag ins Gewässer Juni 2021 ca. 50 mm/h

Regenradar-Daten [mm/h]

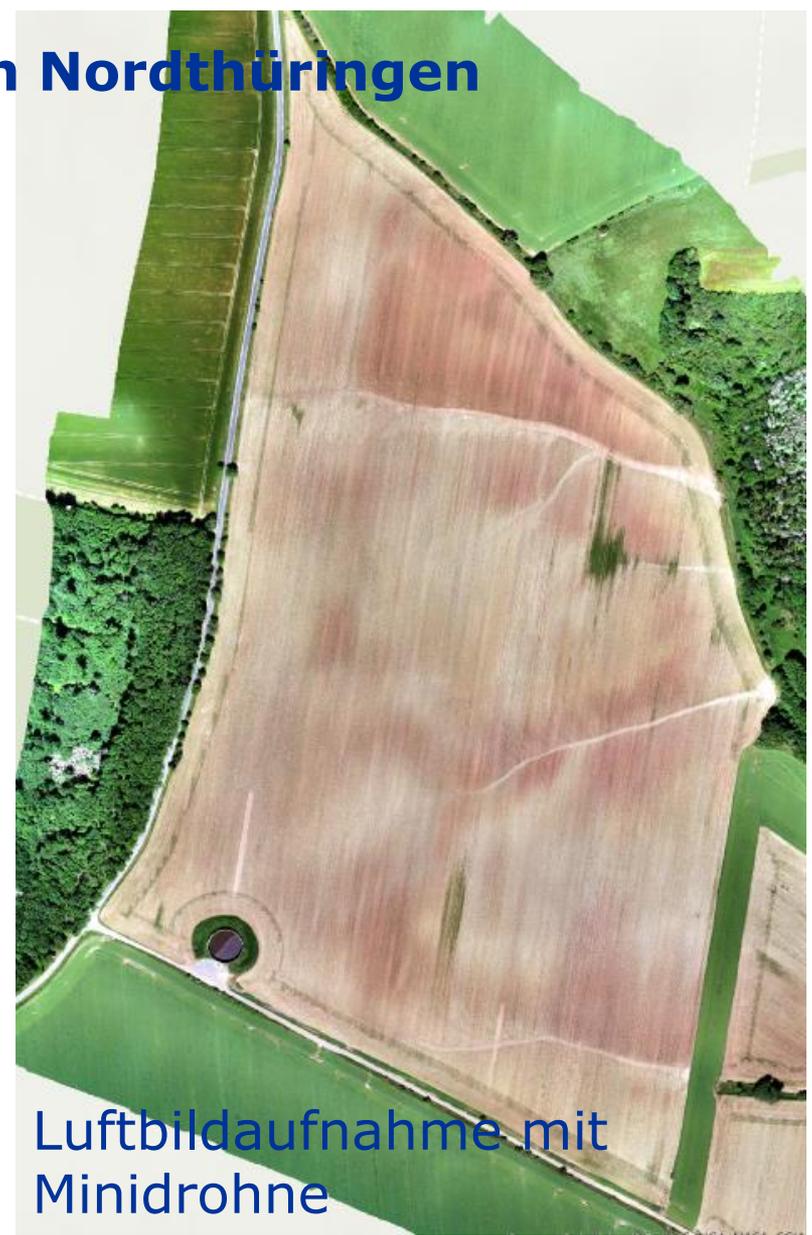
Luftbildaufnahme mit Minidrohone

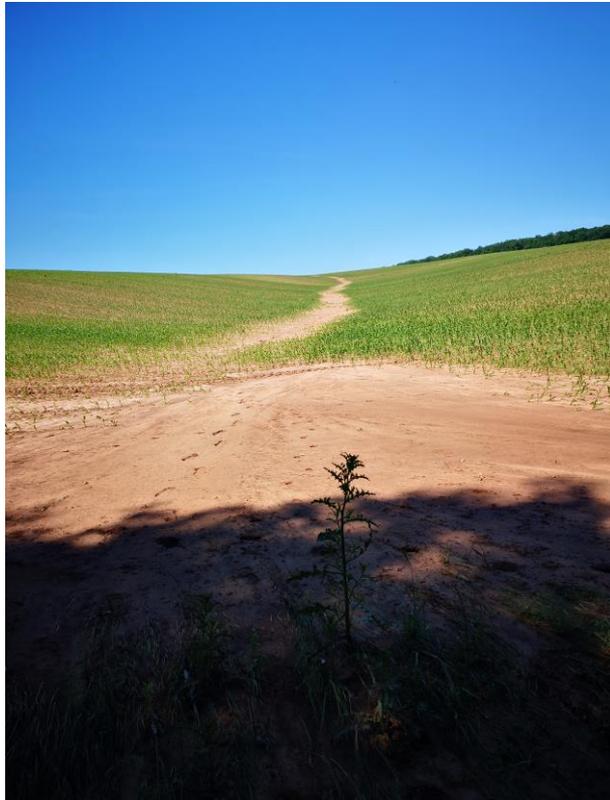
Sicht auf eine der Hauptabflussbahnen

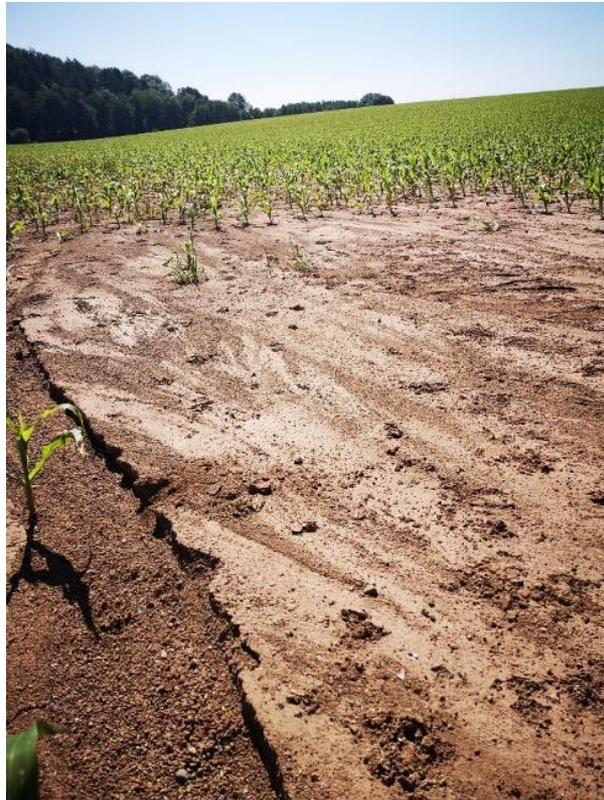
Bodenabtrag/Separation der Ton-/Schluff-/Sandfraktionen

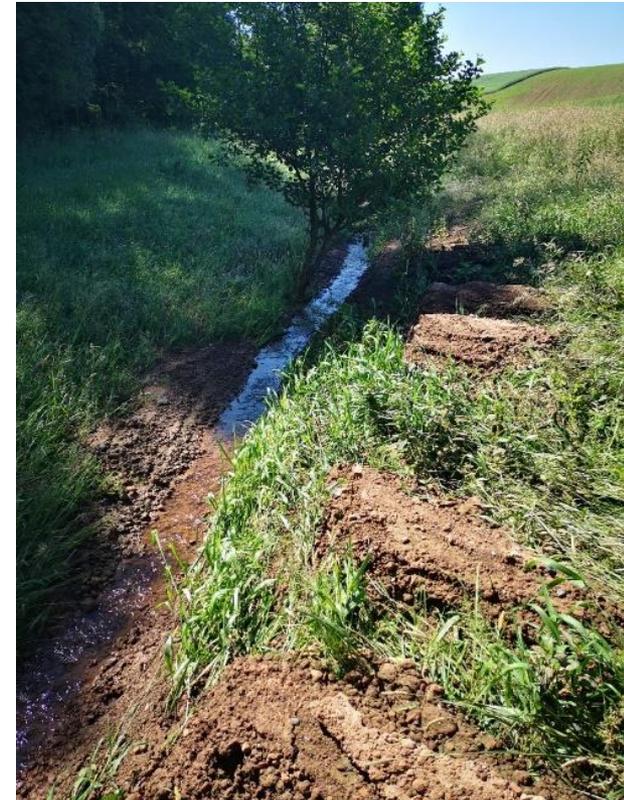
Sedimenttransport ins Gewässer

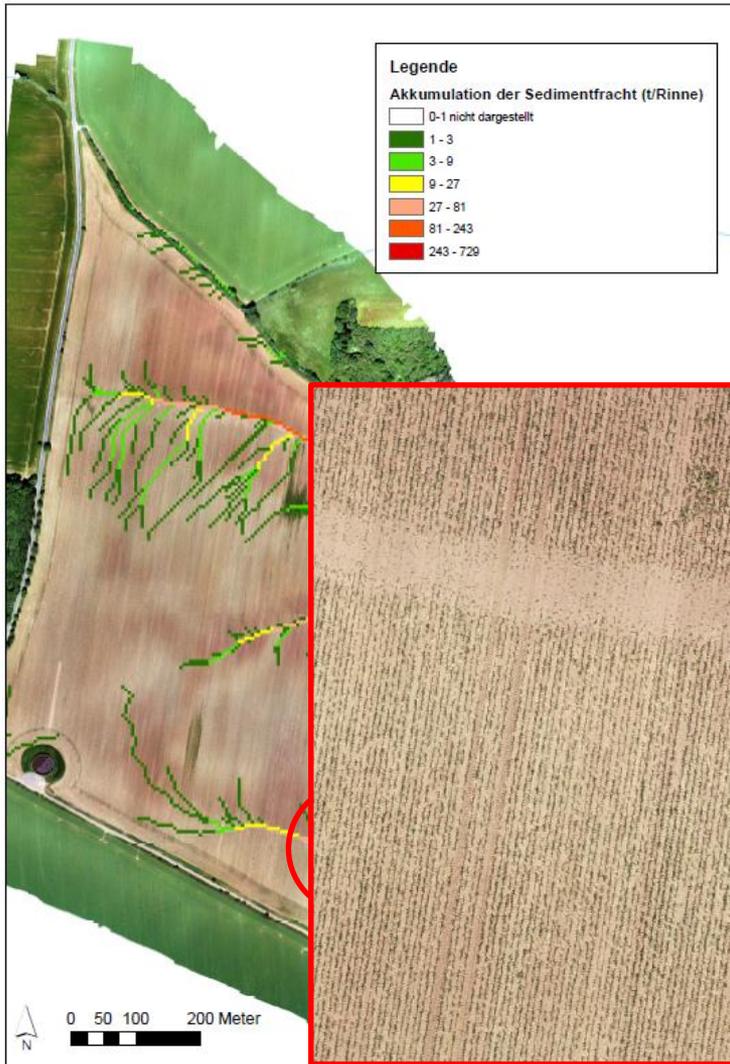
Akkumulation der Sedimentfracht

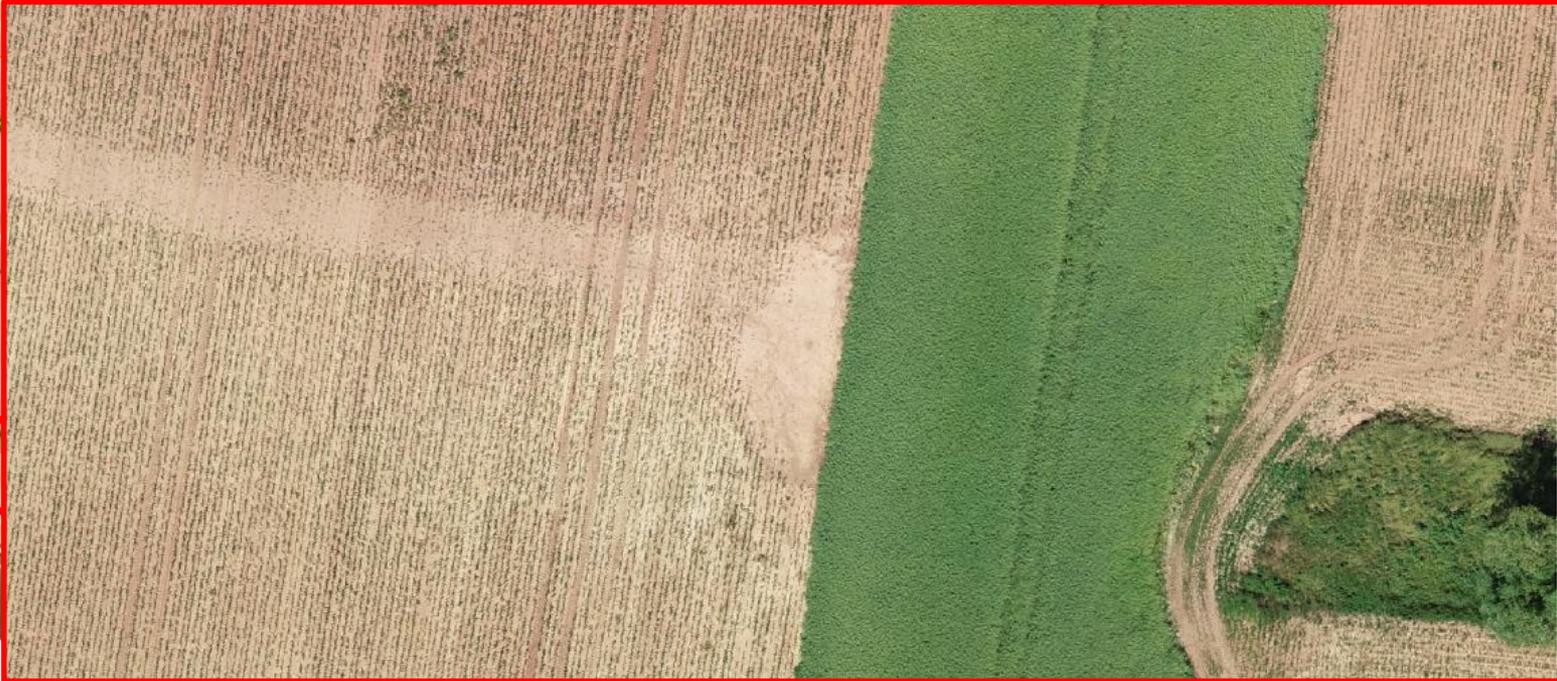
Umgesetzte „intuitiv“ wirkungsvolle Maßnahme 30 m Rapsstreifen

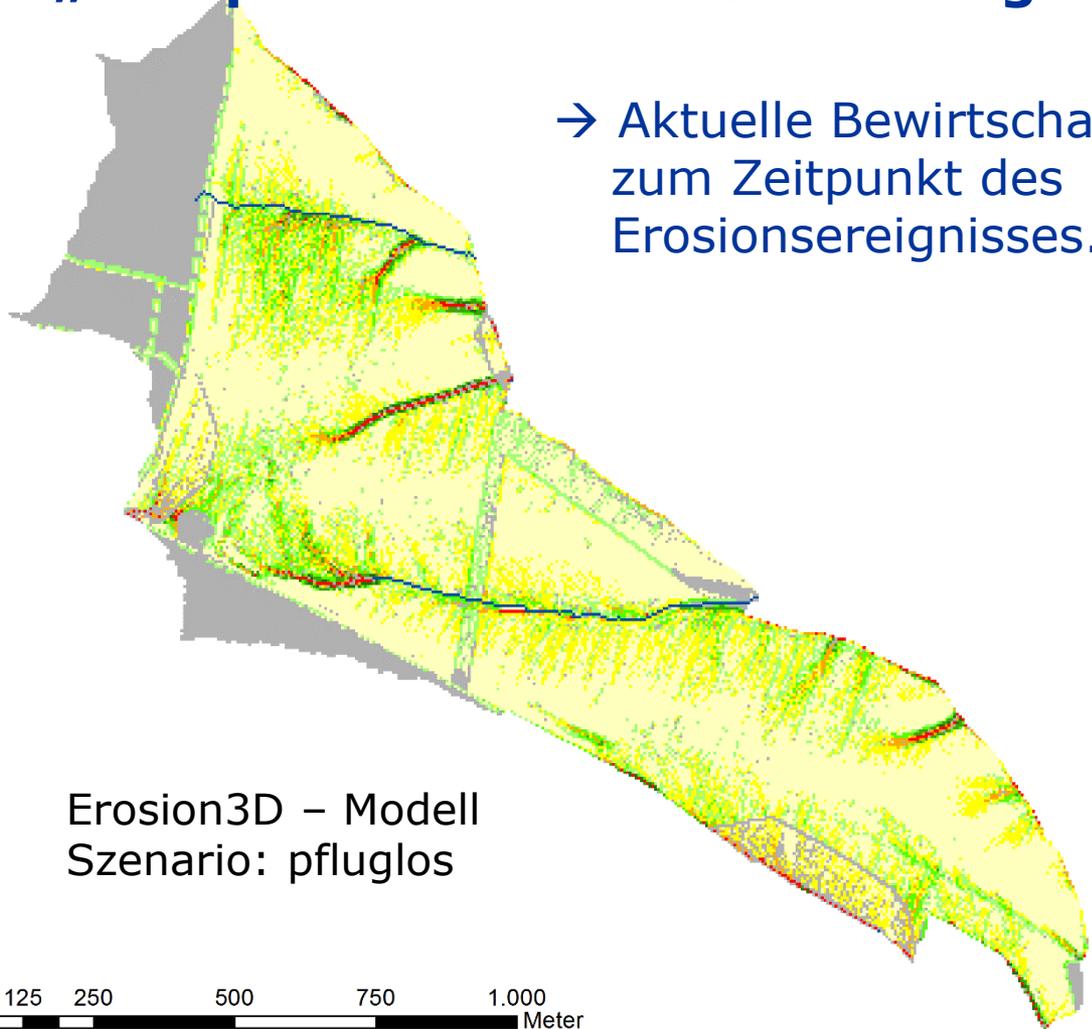
→ Aktuelle Bewirtschaftung zum Zeitpunkt des Erosionsereignisses.

Erosion3D – Modell
Szenario: pfluglos

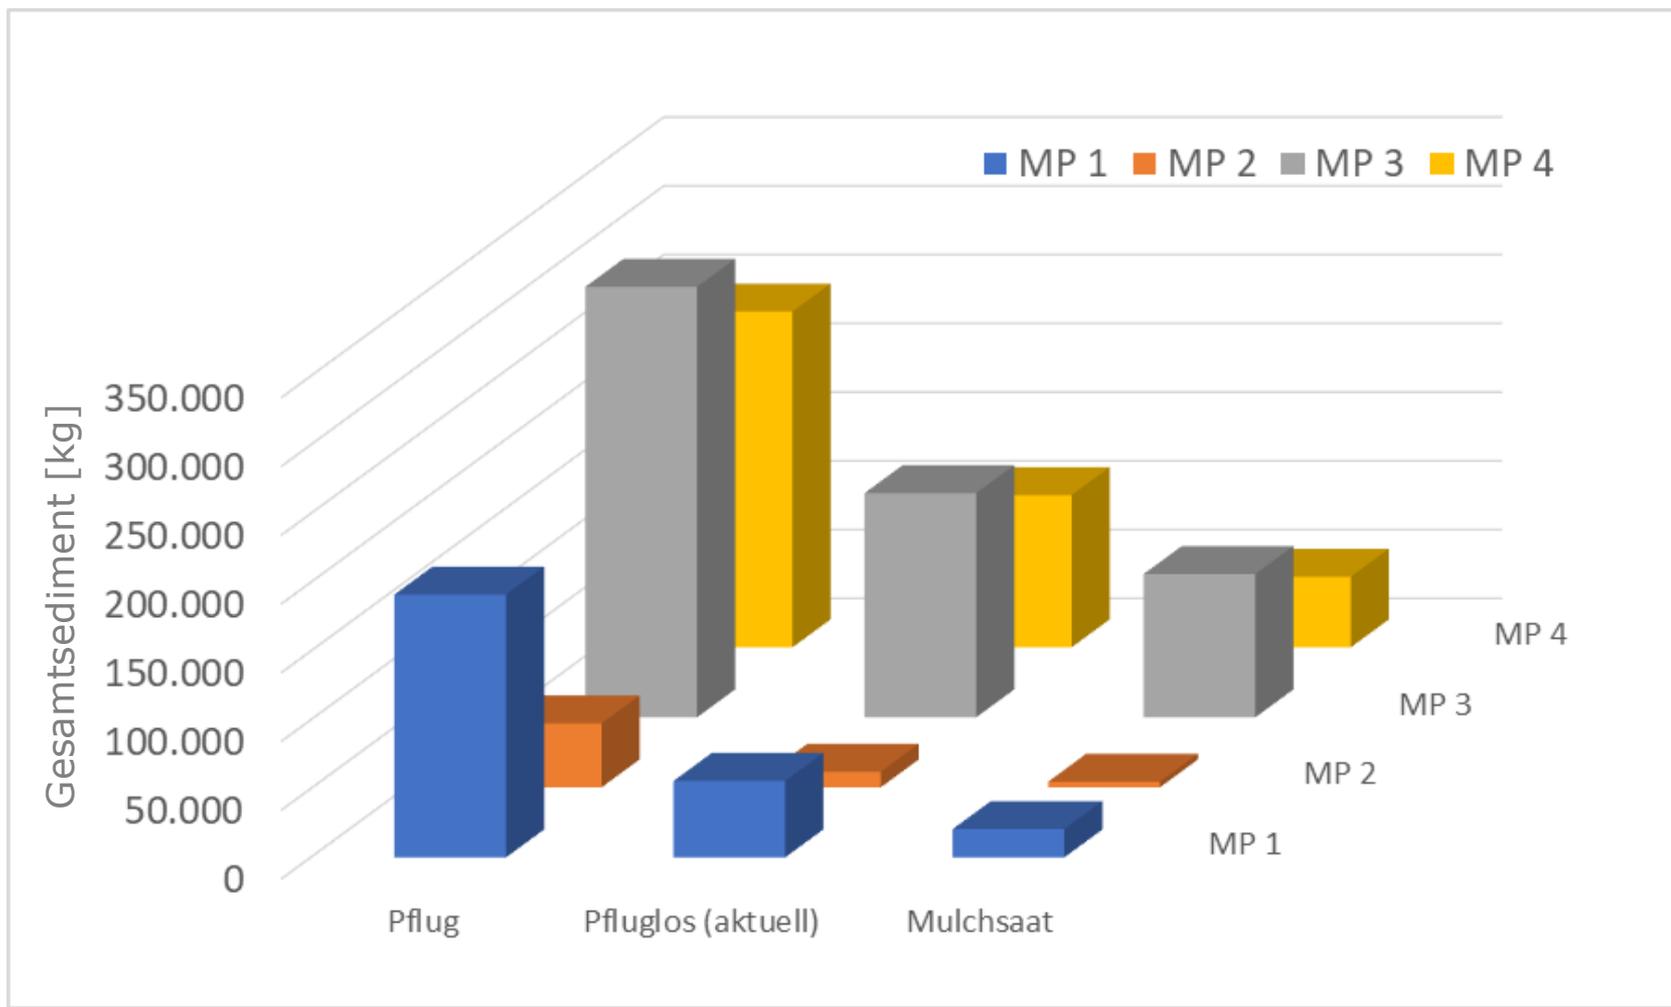
Ergebnisse: Sedimentaustrag am Vorfluter (Messpunkten)

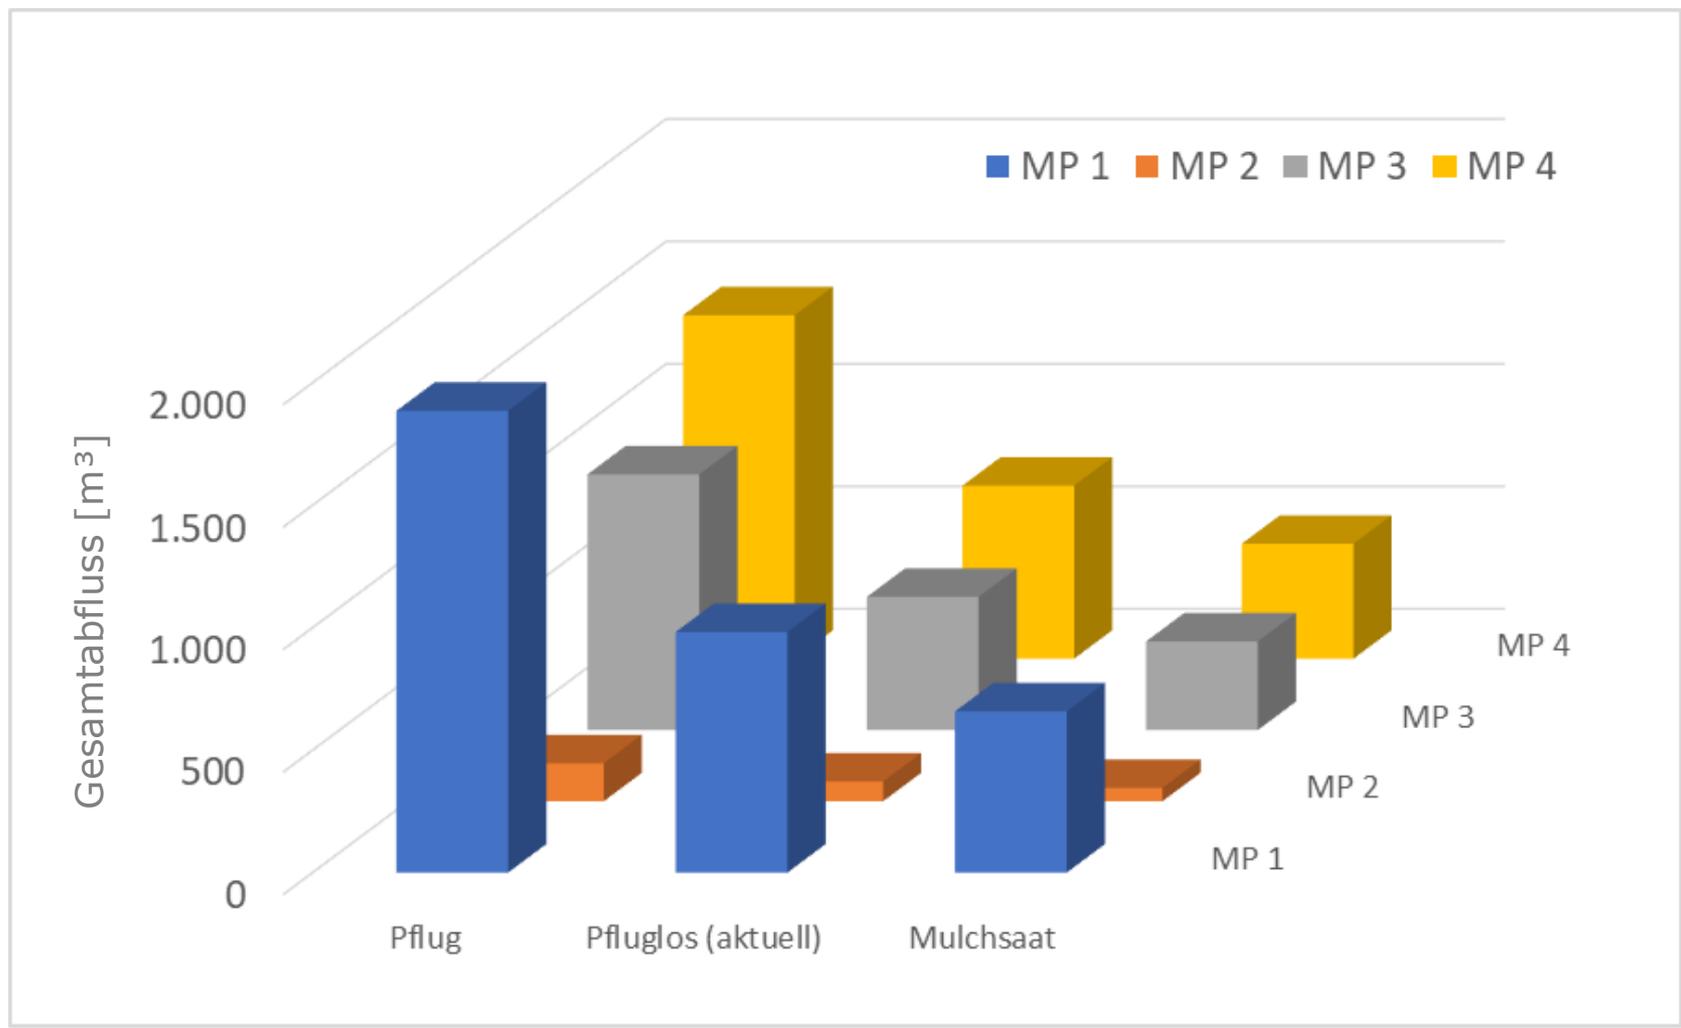
Ergebnisse: Abfluss am Vorfluter (Messpunkten)

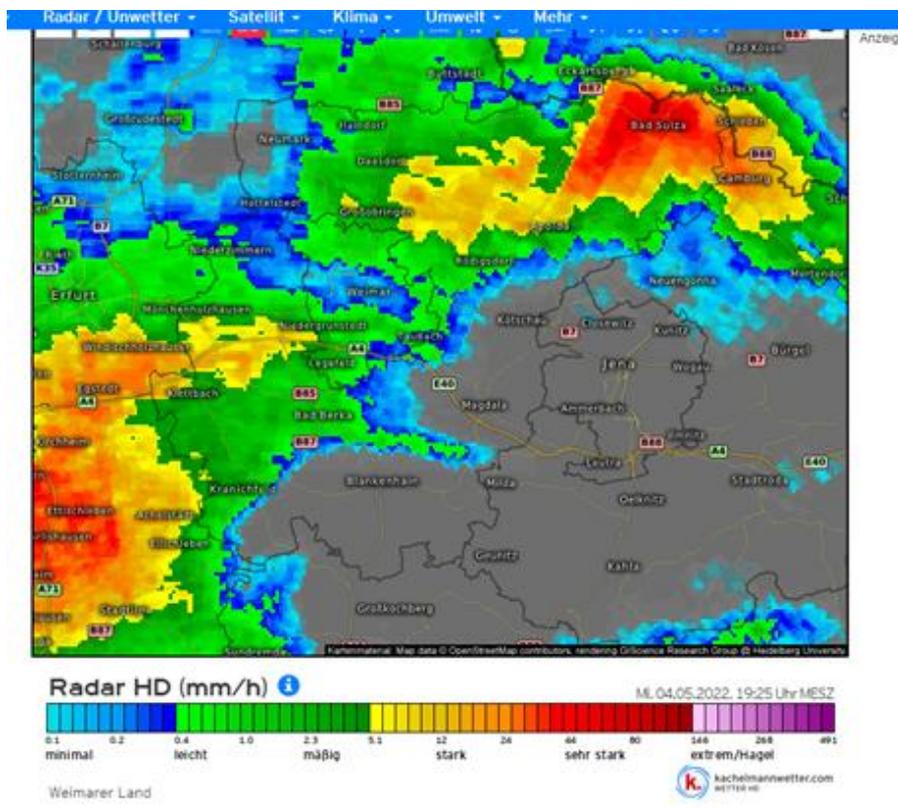
Niederschlagsereignis 04.05.2022 ca. 24 mm/h (KOSTRA T5)

Regenradar-Daten [mm/h]

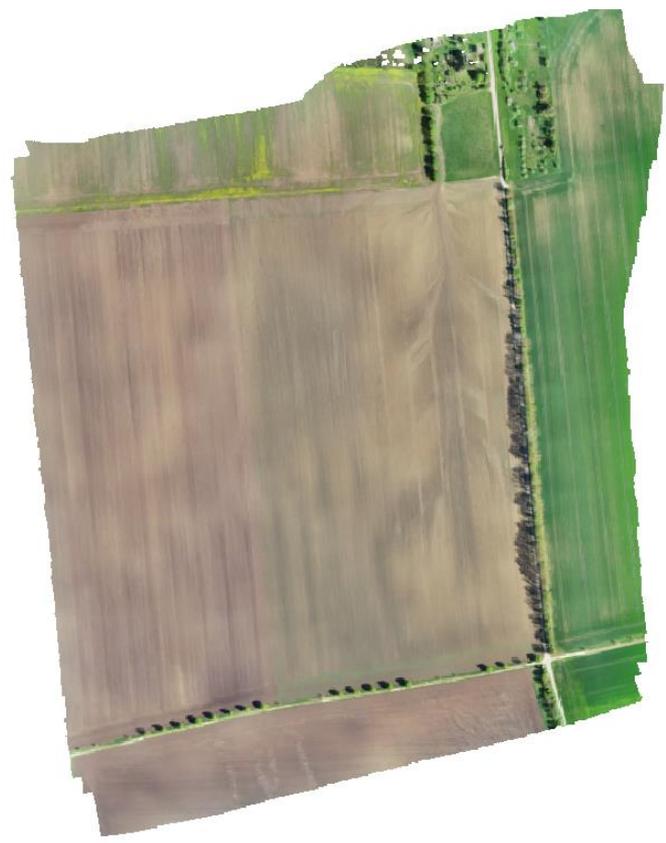
Luftbildaufnahme mit Minidrohone

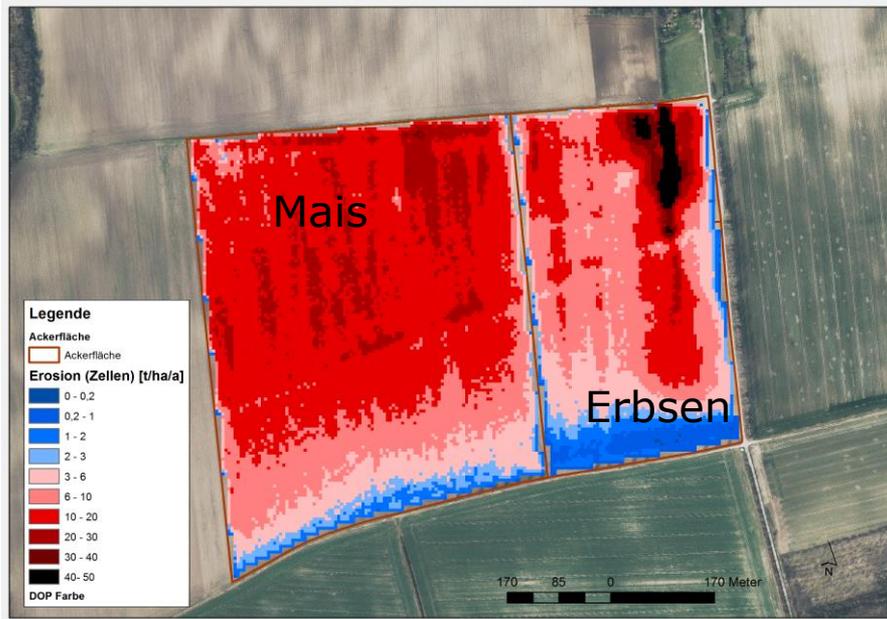
→ pot. Bodenabtrag bei aktueller Bewirtschaftung [t/ha/a] (links Mais pfluglos; re Erbsen pfluglos)

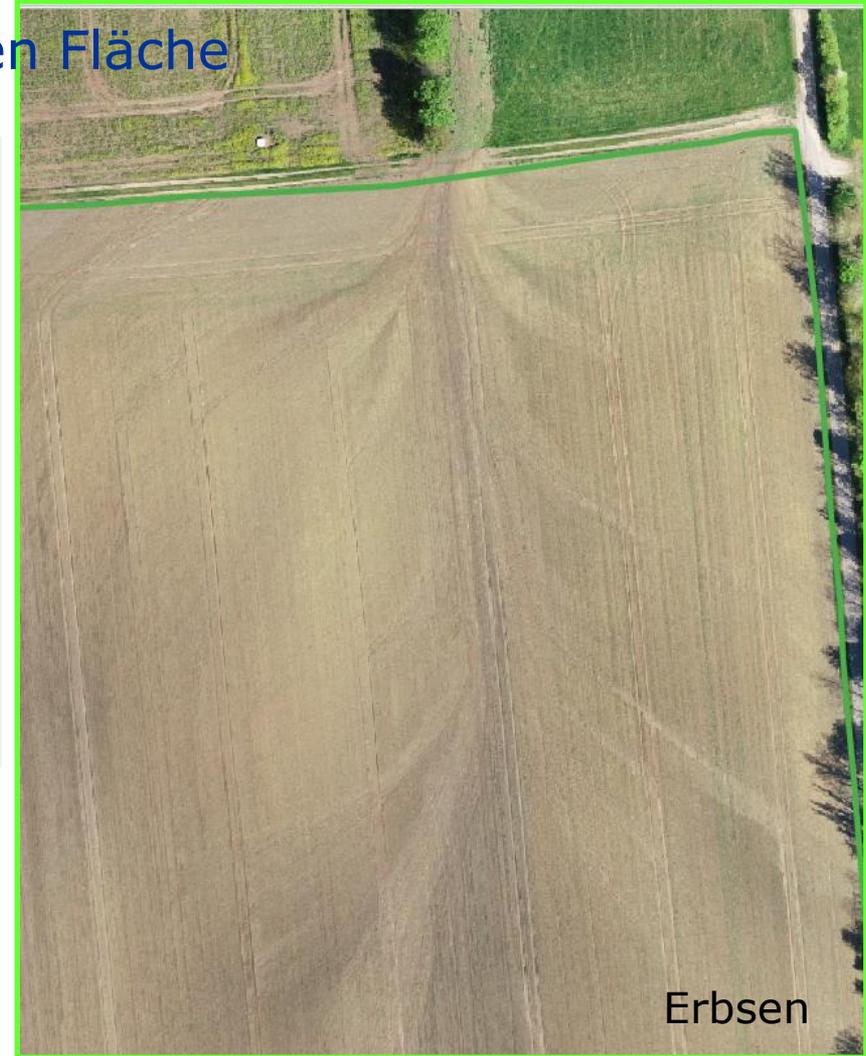
Luftbildaufnahme vom Erosionsereignis

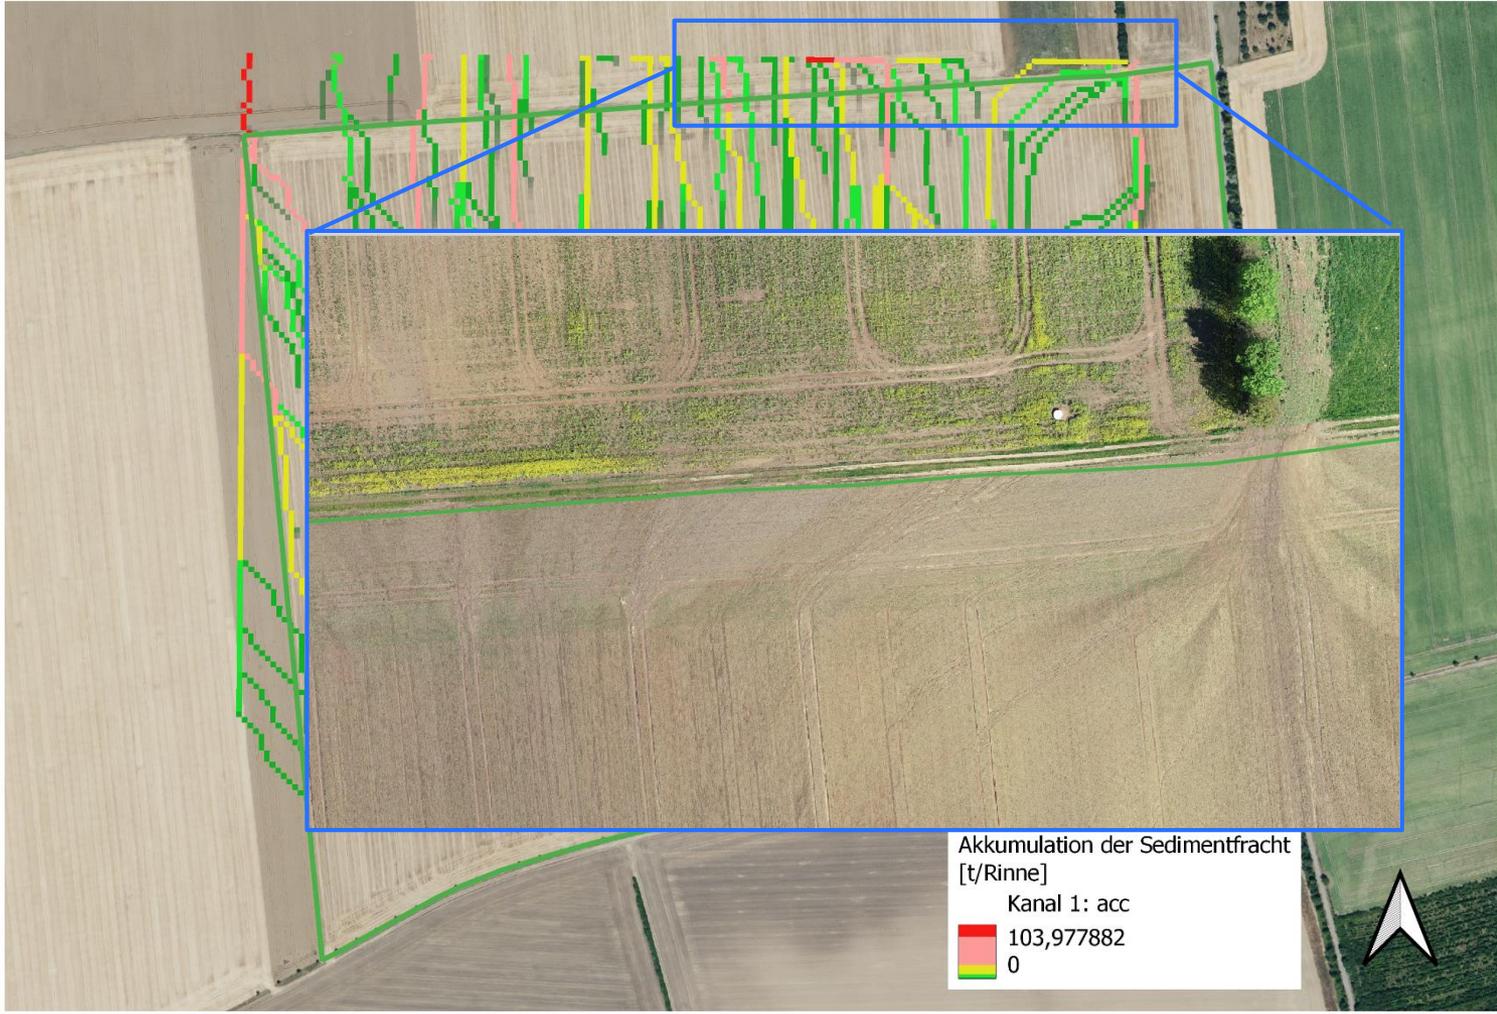
→ **Luftbildaufnahme Zoom** - dominante Abflussbahnen insbes. innerhalb der Fahrspuren

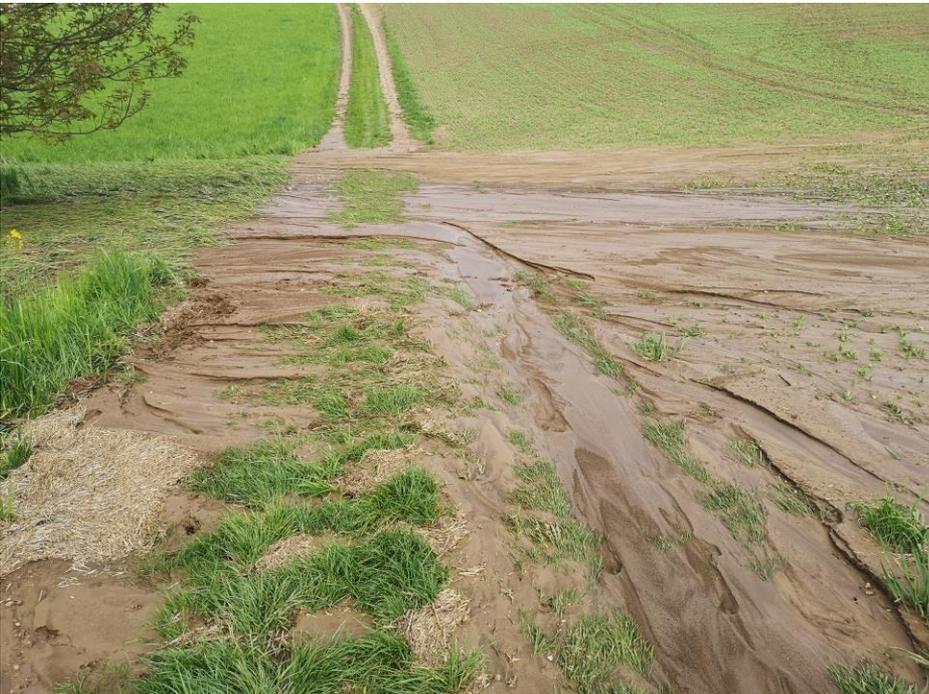
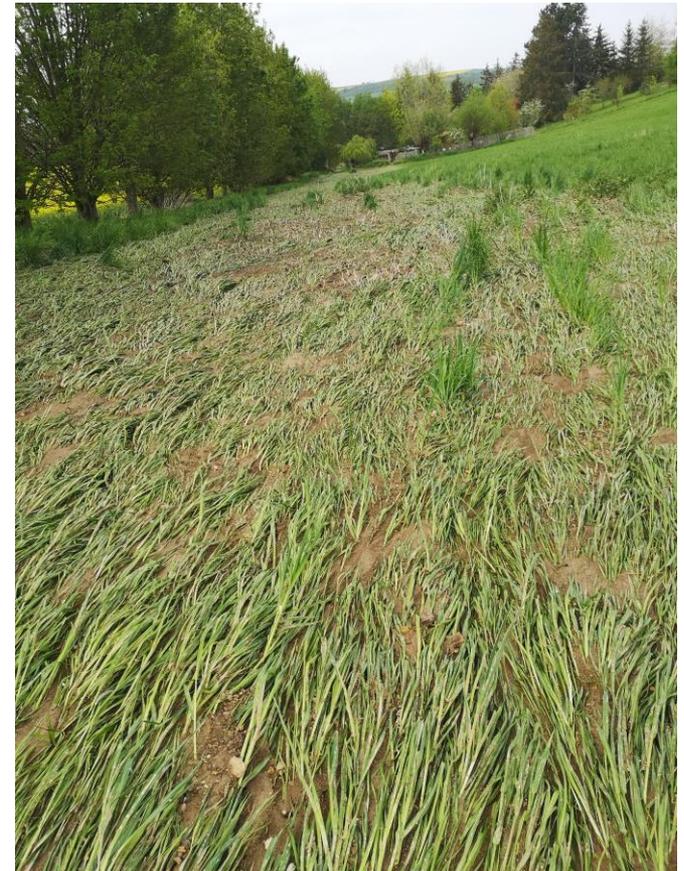
→ angeschwemmtes Sediment vom Schlag (li.); angrenzendes Grünland kann Sedimenttransport nicht ausbremsen (re.)

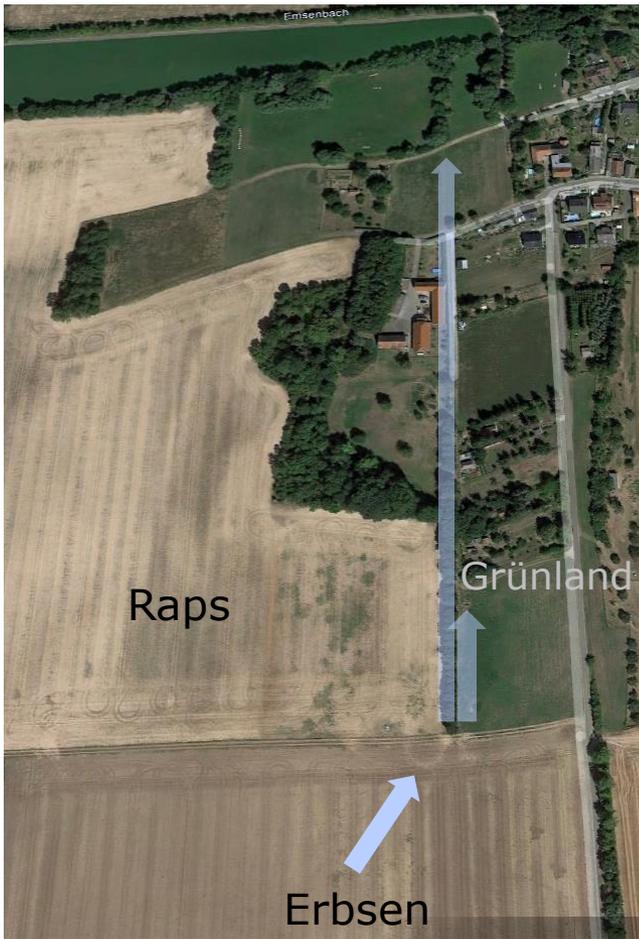
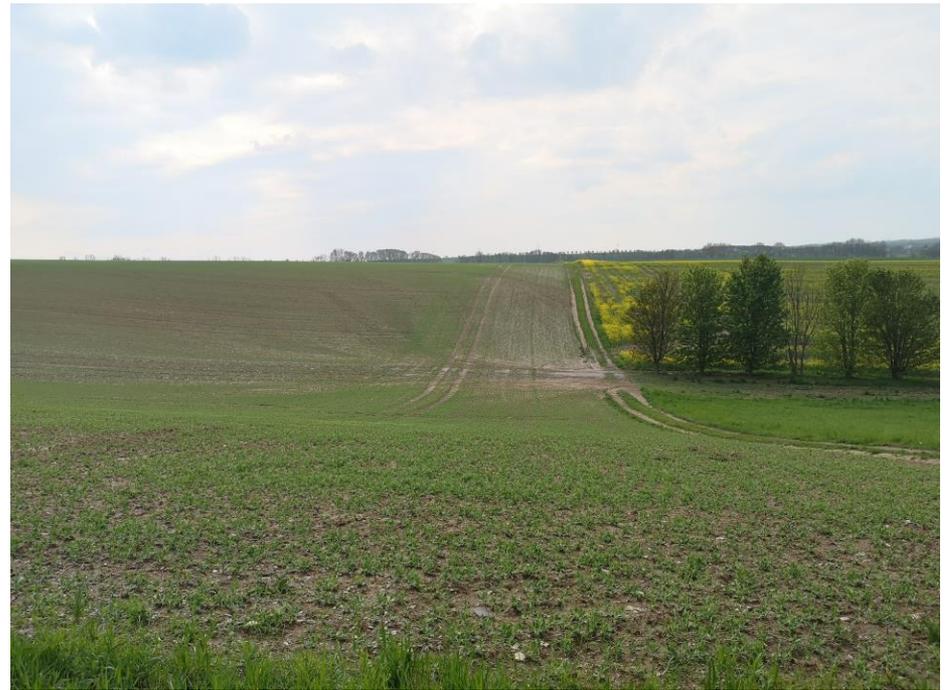
↑ Zonen des Bodenabtrags und
des Sedimenttransportes

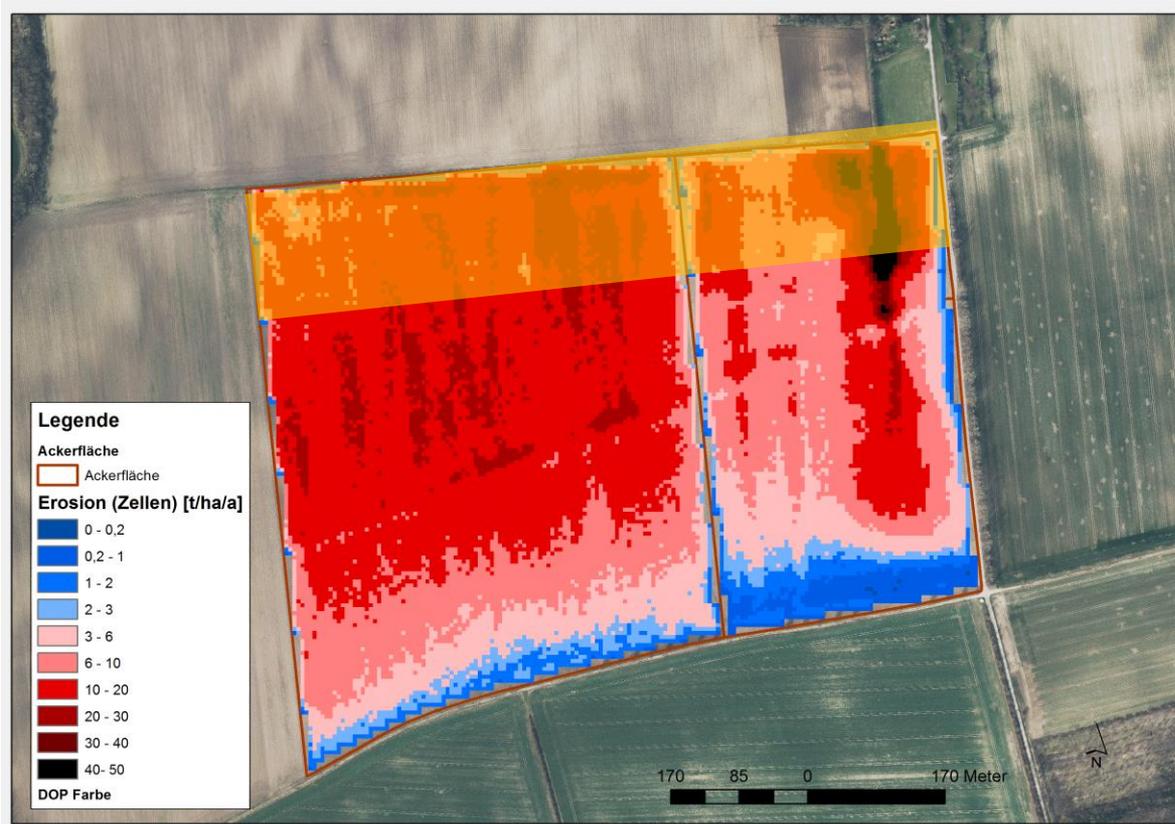
- Empfehlung: Schlagteilung in Jahren mit Sommerungen z. B. in Kombination mit Kulturen schneller Biomasseentwicklung und schnellem Reihenschluss (siehe gelber Bereich)!
