Gewässerschutzkooperation Thüringen

Regionaler Abschlussworkshop des „Arbeitskreis Gewässerschutz“

Arbeiten der Gewässerschutzkooperation im
Teilprojekt Erosionsschutz 2022

Dipl. Ing. agr. Britt Pagels & Dr. Jörg Perner
U.A.S. Umwelt- und Agrarstudien GmbH
www.uas-jena.de

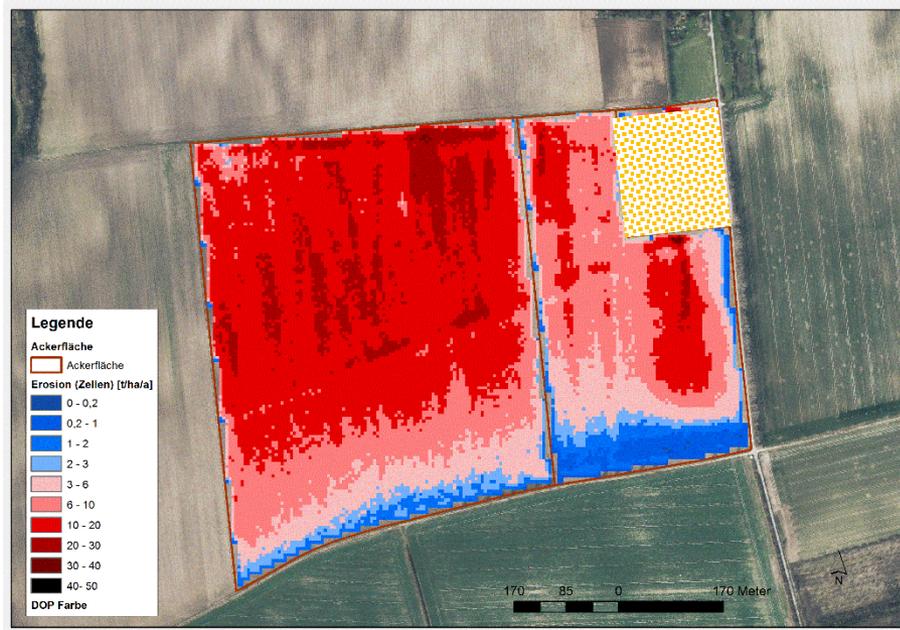
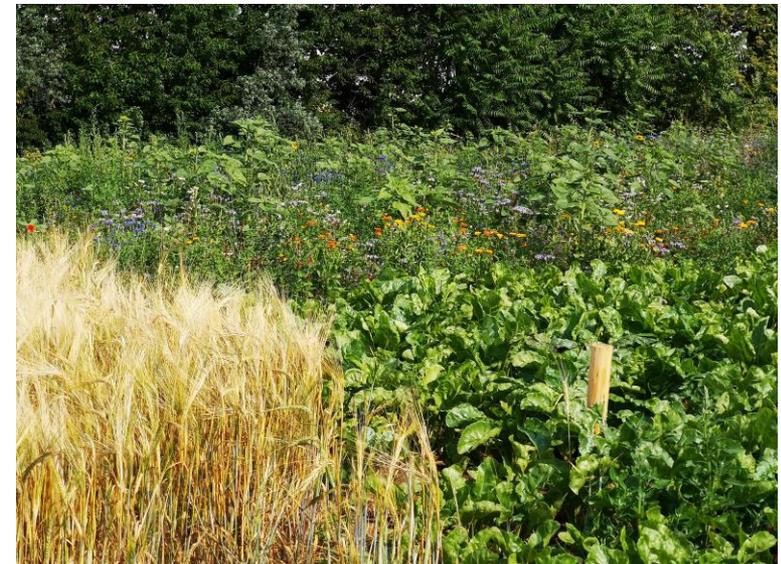
... oder Schlagteilung (Minimum) im Bereich mit sehr hohem Bodenabtragsrisiko; dies wurde bereits zum Anbau von Zuckerrüben im Jahr 2020 umgesetzt!
