Erosionsschutz

Ergebnisse 2022 – Teilprojekt „Erosionsschutz“

Aktuelle Flächenkulisse der Gewässerschutzkooperation Thüringen -Teilprojekt Erosion

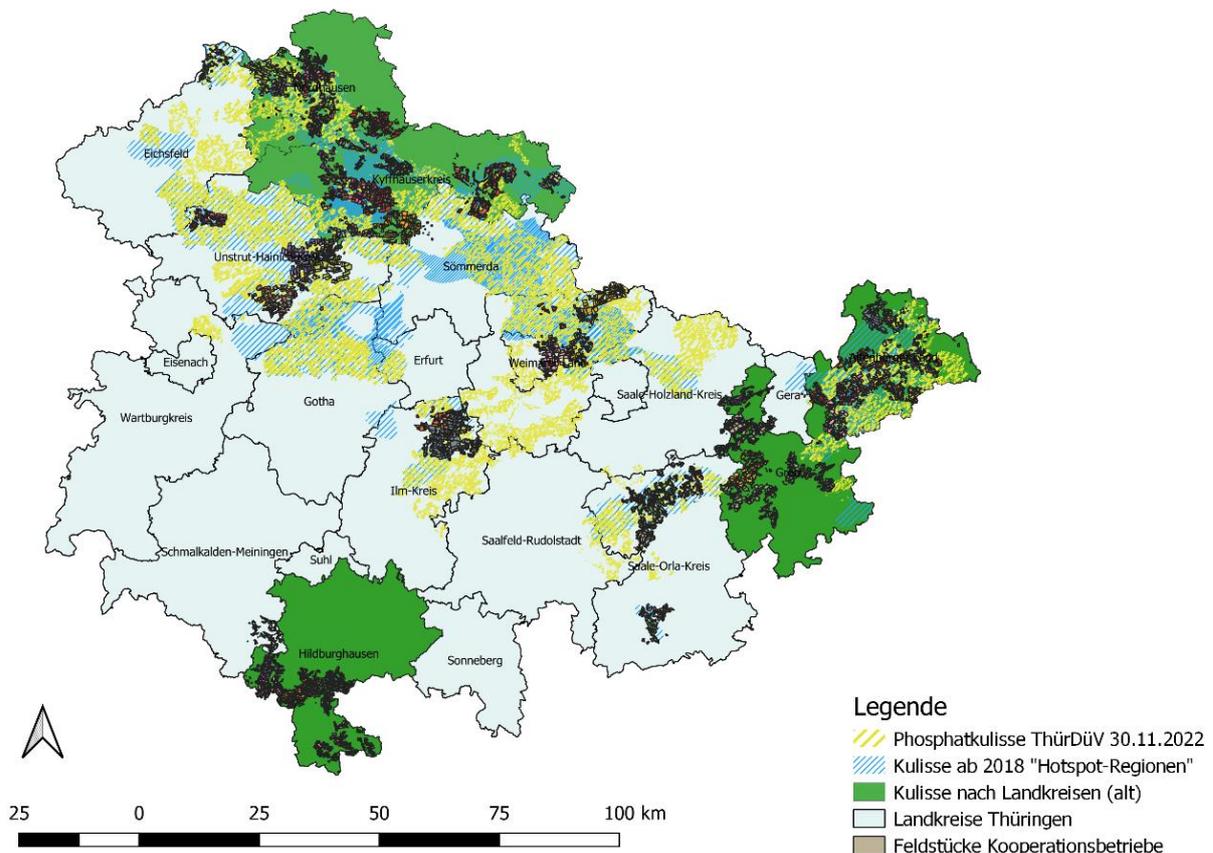
Abbildung 1: Übersicht über die sog. Phosphor-„Hotspot“-Gebiete (gelb schraffierte Bereiche) aktuelle Phosphat Kulisse nach ThürDüV 30.11.2022) in Thüringen.

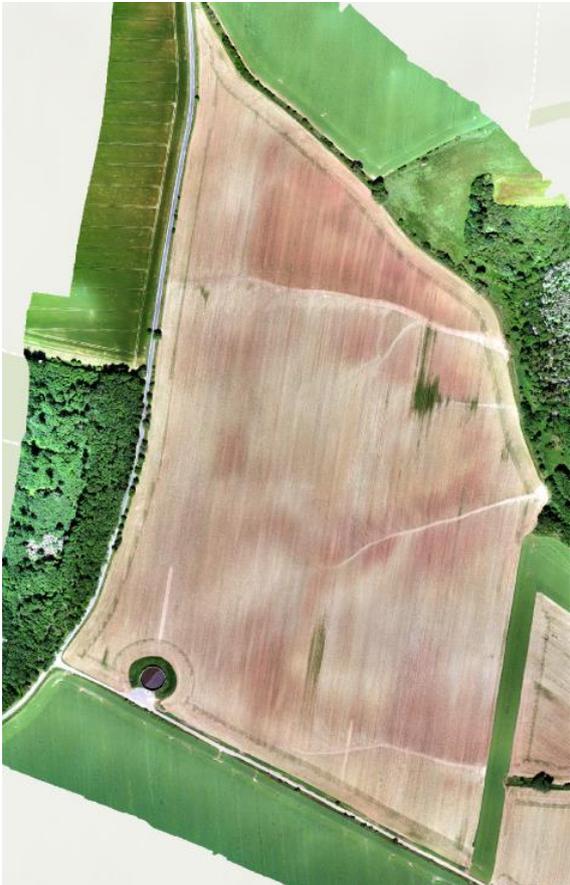
Ausgangssituation	Erosionsereignis auf einer Maisfläche im Juni 2021 und Bodenabtrag in Gewässer trotz Gewässerrandstreifen mit 5 m Breite
Monitoring	<ul style="list-style-type: none"> Erfassung des Erosionsereignisses mit Befliegung und Fotodokumentation GIS-gestützte Analysen des pot. Bodenabtrags bei unterschiedlichen Anbauszenarien; Akkumulation der Sedimentfrachten in den Hauptabflussbahnen Konzeption einer flächenindividuellen Erosionsschutzmaßnahme unter Berücksichtigung der betrieblichen Anbaustrukturen Hotspot-Fläche seit 2022 bzw. bei nächstem Anbau einer Sommerung
Flächeneigenschaften	<p>Ackerfläche gesamt 97,9 ha (Teilfläche Erosionsereignis ca. 50 ha)</p> <ul style="list-style-type: none"> mittlere Hangneigung: 8,2 % kritische Hanglänge: 66,8 m Erosionsgefährdungsklasse nach DIN E5 mittlerer jährlicher pot. Bodenabtrag: 8,4 t/ha/a
Luftbildaufnahme (17.06.2021):

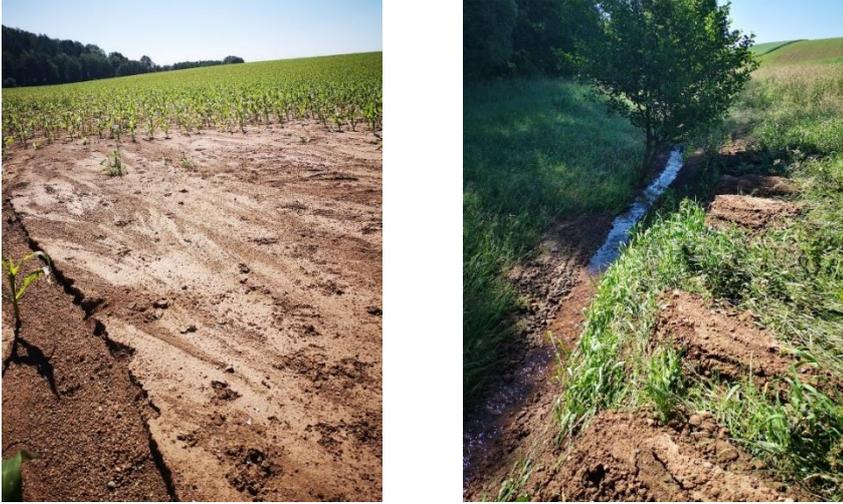
<p>Fotodokumentation n (14.06.2021) Foto 1 (links) Abschwemmzone von Bodenmaterial; Foto 2 (rechts) zum Teil Übertritt des Bodens über Gewässerrandstreifen hinweg ins Gewässer</p>

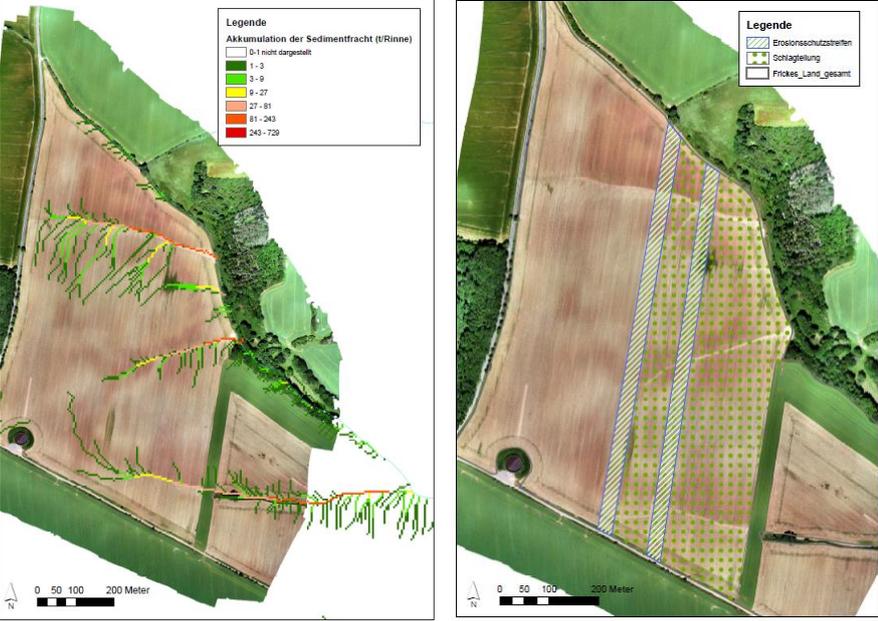
<p>Maßnahmenplanung g 2022</p>

<p>Stand (2022 -)</p>	<p>Planung eines Erosionsschutzkonzeptes und Beratung: Schlagteilung → Kombination von 2 Kulturen; am Hang ein erosionsanfälliger Bestand z. B. Sommerungen und am Hangfuß Anbau von Winterungen</p> <ul style="list-style-type: none"> • Anlage von 30 m Streifen (z. B. Winterungen) in Kombination mit Sommerungen, um den Sedimenttransport in den Hauptabflussbahnen zu drosseln • Bestimmung der Wirkungseffizienz mit Erosion3D
