# Gewässerschutzkooperation Ostthüringen

## Abschlussworkshop des „Arbeitskreis Gewässerschutz“ Arbeiten der Gewässerschutzkooperation im Teilprojekt Erosionsschutz 2018

Langenwetzendorf, 13.12.2018

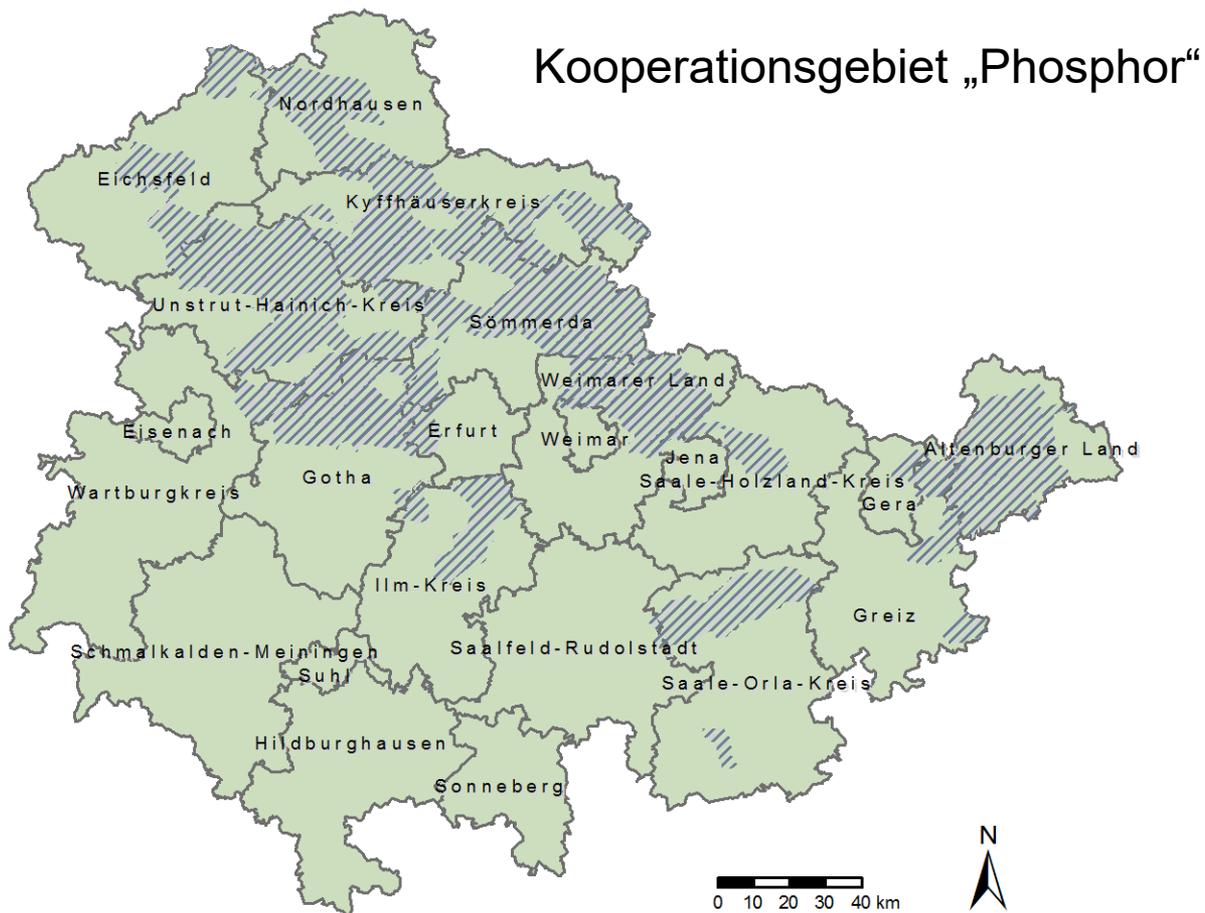
→ Erweiterung der Kooperationen unabhängig von den Kreisgrenzen im Projektjahr 2018/2019 d. h. Akquise von weiteren Betrieben in den jeweiligen „Hotspot-Regionen“

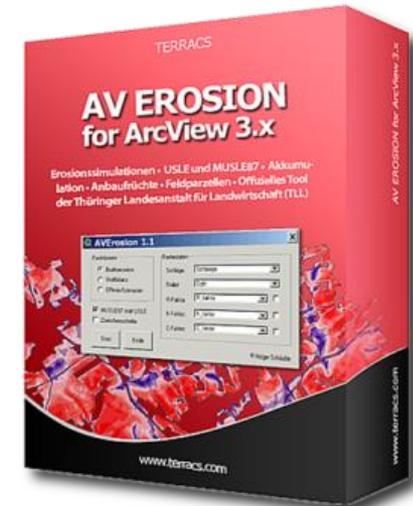
Modellgrundlage:  
Allgemeine Bodenabtragungsgleichung (ABAG)

ABAG beschreibt den mittleren jährlichen Bodenabtrag A in t/ha/a als Produkt der Faktoren:

$$A = R * K * L * S * C * P$$

Die kalkulierten Bodenabtragungswerte (A) beschreiben nicht den realen Bodenabtrag, sondern sind als Risikoprognose bzw. Risikoabschätzung des langjährigen mittleren Bodenabtrages durch Regen zu verstehen.

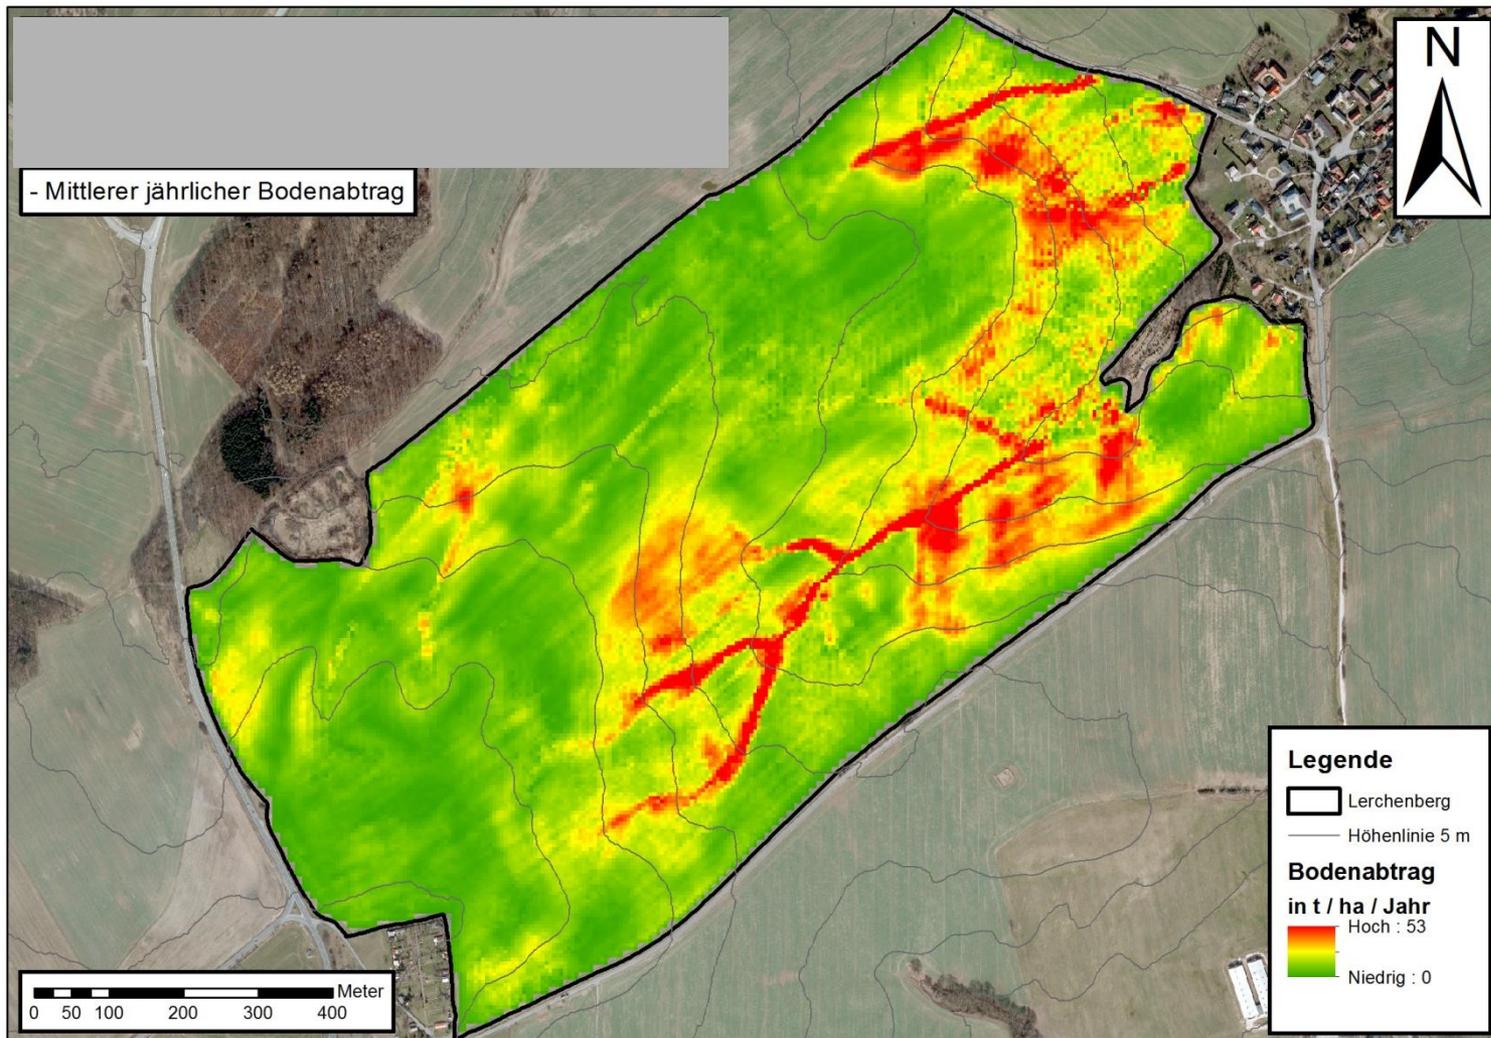
Monitoring - geplante Erosionsschutzmaßnahme

- kontinuierlicher Bodenabtrag (langer Hang, leichtes Gefälle)
- Ertragsverlustzonen

#### Erosionsschutzmaßnahmen (Empfehlung):

- Filterzone – dichte („steife“) und dauerhafte Vegetation als Pufferzone
- Begrünung der Abflussbahnen oder
- Direktsaatverfahren oder Strip-Till in der Abflussbahn beim

Anbau von Sommerungen

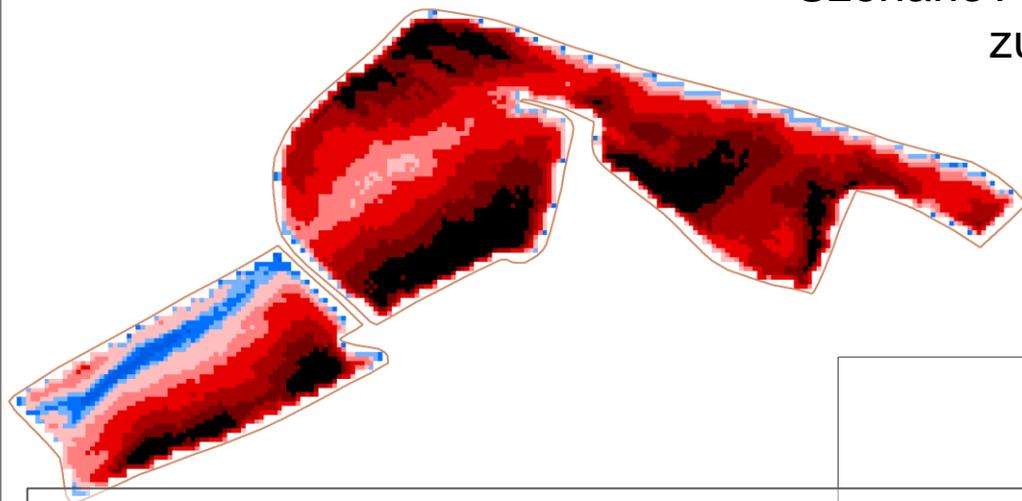
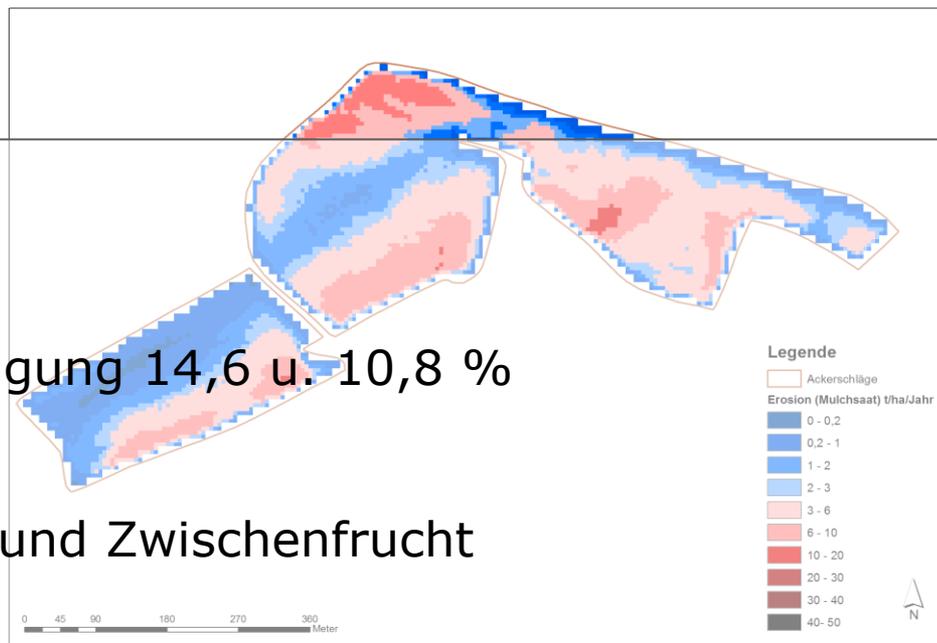
Szenario A: pfluglose Bodenbearbeitung zu Mais

- CCw2-Flächen

- krt. HL 28,5 und 51,7 m; Steigung 14,6 u. 10,8 %

#### Erosionsschutzmaßnahmen: (Umsetzung durch den Betrieb)

- Mulchsaat zu Mais in Stoppel und Zwischenfrucht
- angrenzendes Grünland

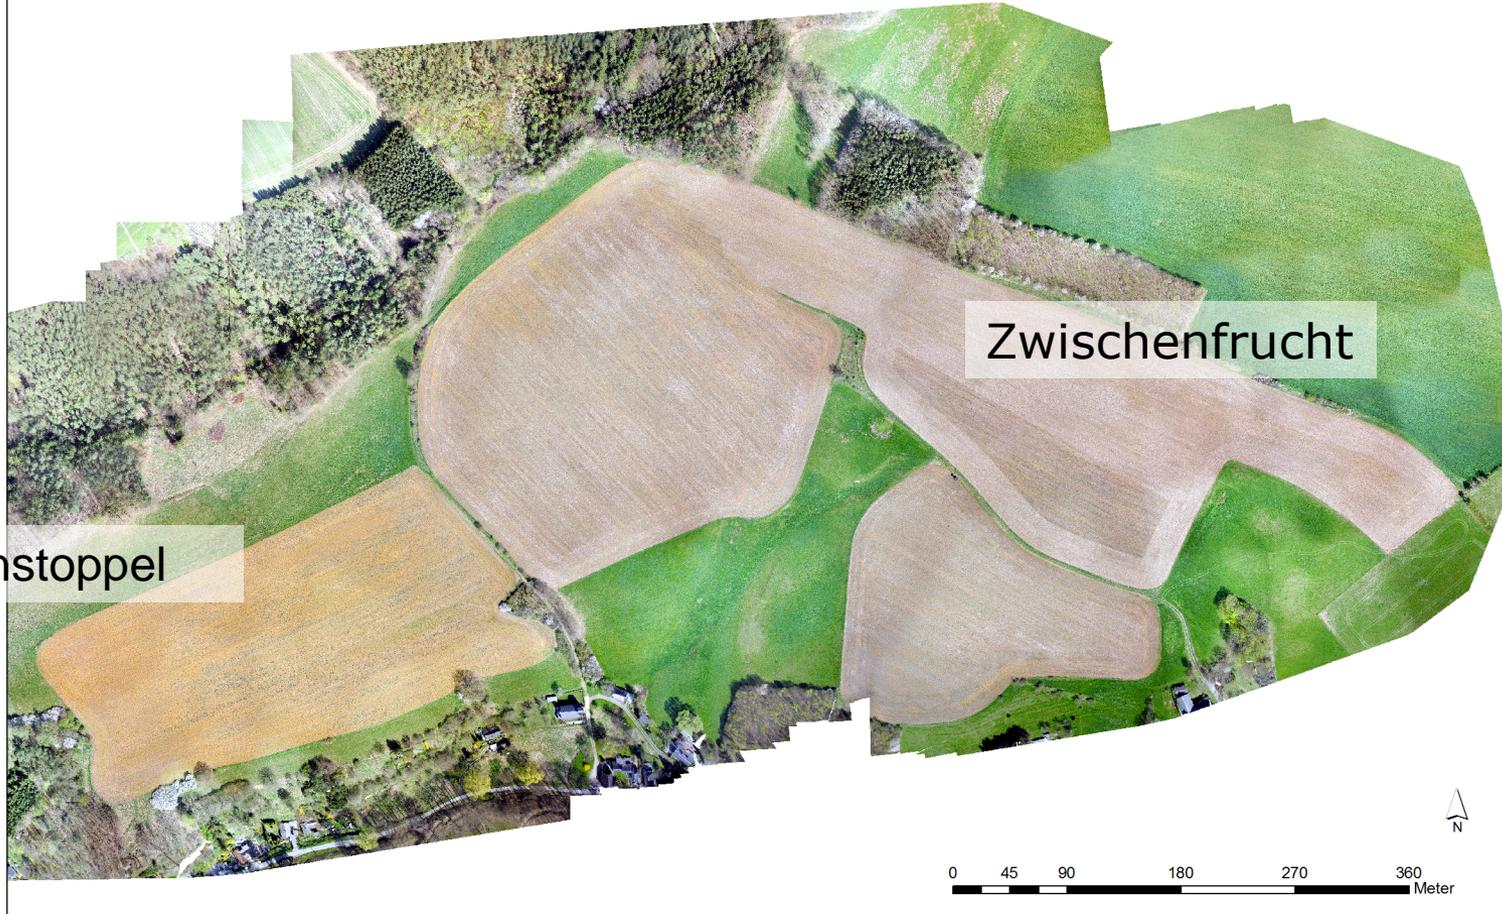
Weizenstoppel

Zwischenfrucht

1. Luftbildaufnahme vor der Maisaussaat am 18.04.2018

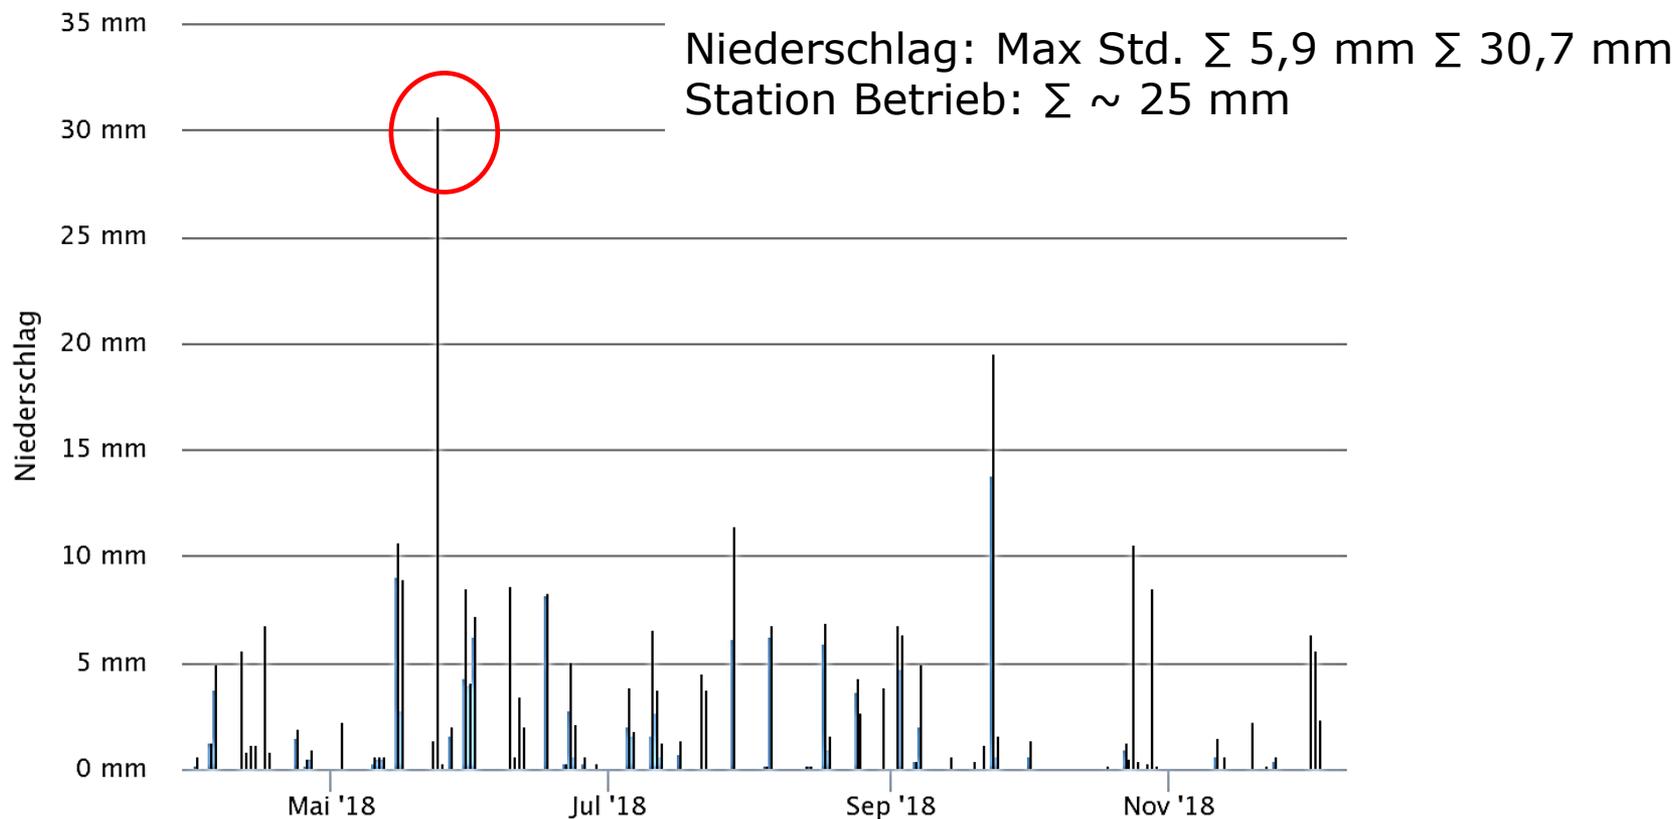
Tageswerte vom 01.04.2018 bis 07.12.2018

- Langenwetzendorf-Göttendorf(427)-Niederschlag – Max. Std.-Summe
- Langenwetzendorf-Göttendorf(427)-Niederschlag – Summe

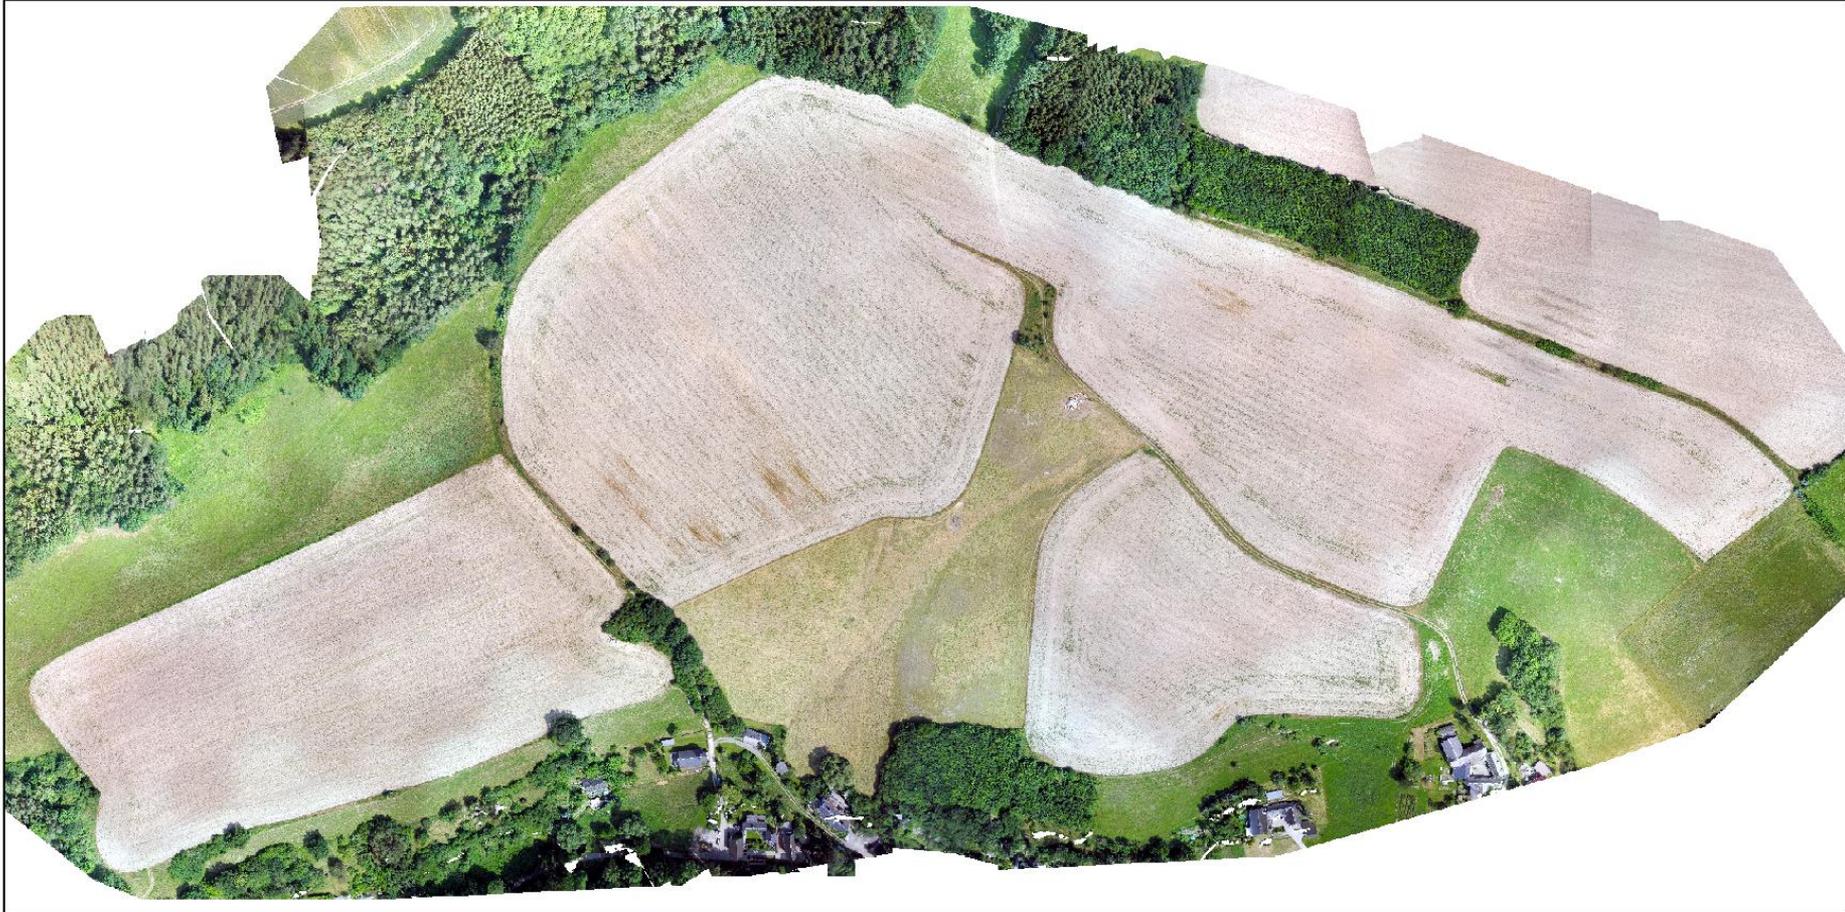
2. Luftbildaufnahme nach „Starkniederschlagsereignis“ 07.06.2018

- keine erkennbaren Erosionsspuren auf dem Luftbild
- leichte Verschlämmung auf der ZF-Mulchsaatfläche; kaum Verschlämmungen auf der Stoppel-Fläche (*Vor-Ort Besichtigung*)
- Mulchsaatverfahren hat den Bodenabtrag bei einem Niederschlagsereignis von  $\sim 25$  mm nahezu unterbunden

→ Schummerungskarte vom 07.06.2018

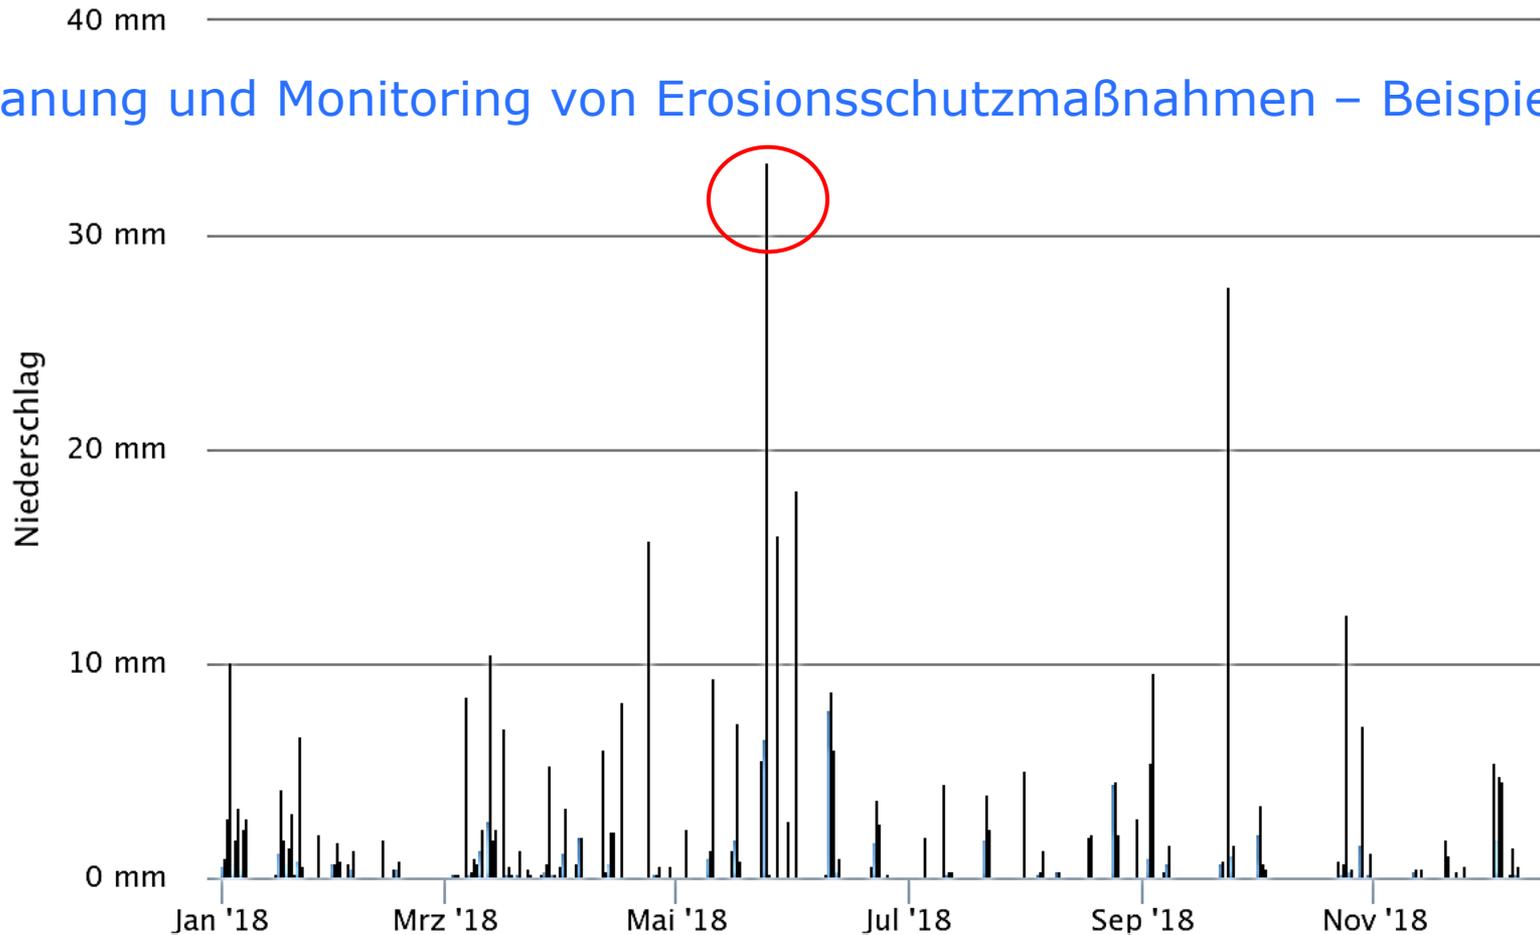
Starkniederschlagsereignis am 24.05.2018

Max Std. 6,5 mm  
Summe 33,4 mm

Schleiz(444)-Niederschlag – Max. Std.-Summe  
Schleiz(444)-Niederschlag – Summe

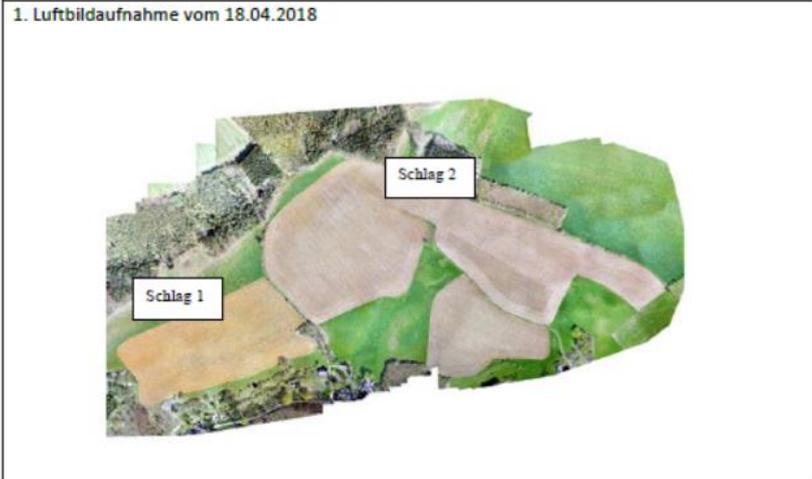
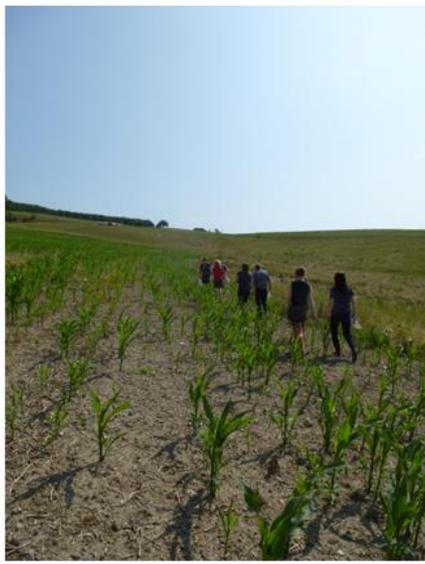
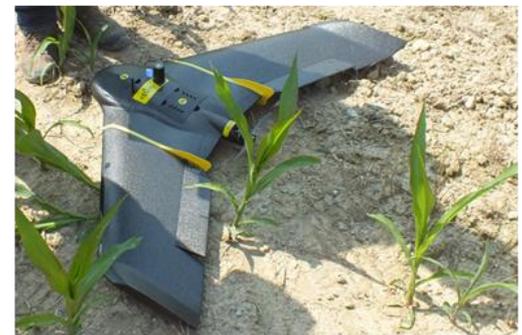
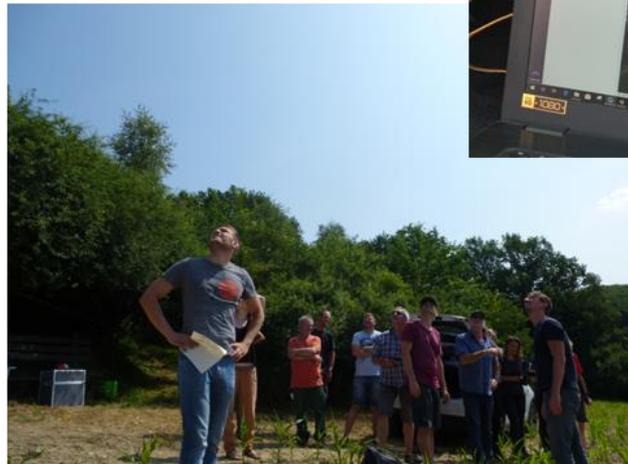
Flächen der Agrar Pöltzschtal GmbH  
Schlag 1 → Mais in Weizenstoppel Schlag 2 → Mais in Zwischenfrucht Mulch

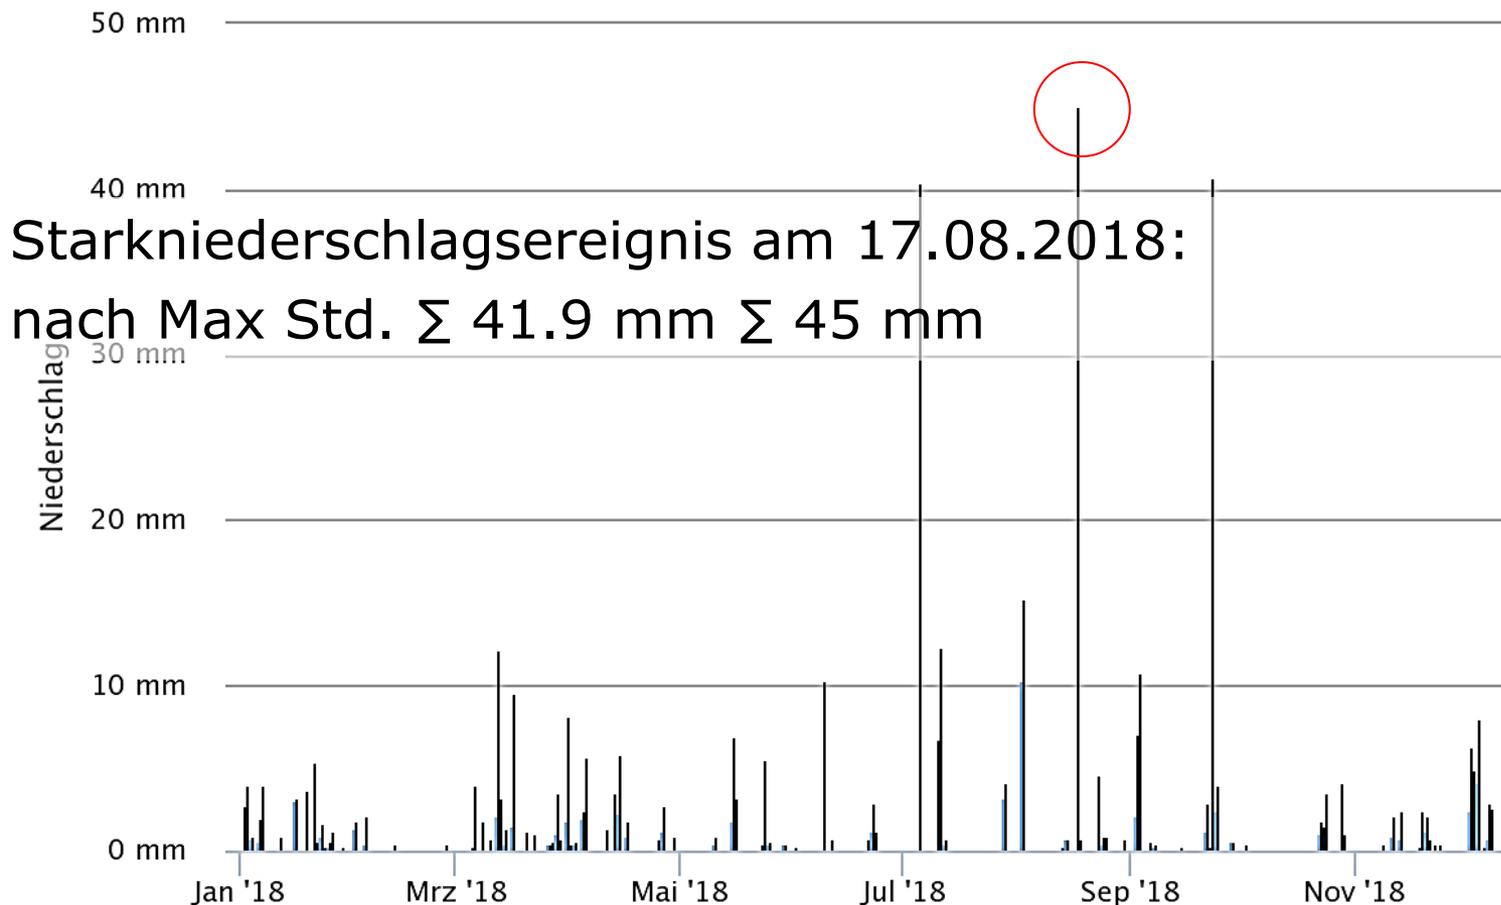
Weimar-Schöndorf(458)-Niederschlag - Max. Std.-Summe
-

Weimar-Schöndorf(458)-Niederschlag - Summe

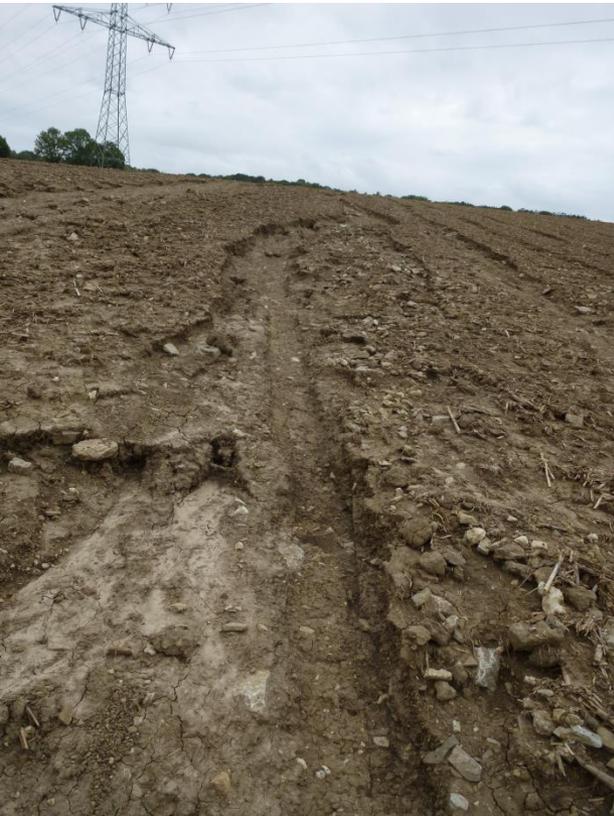
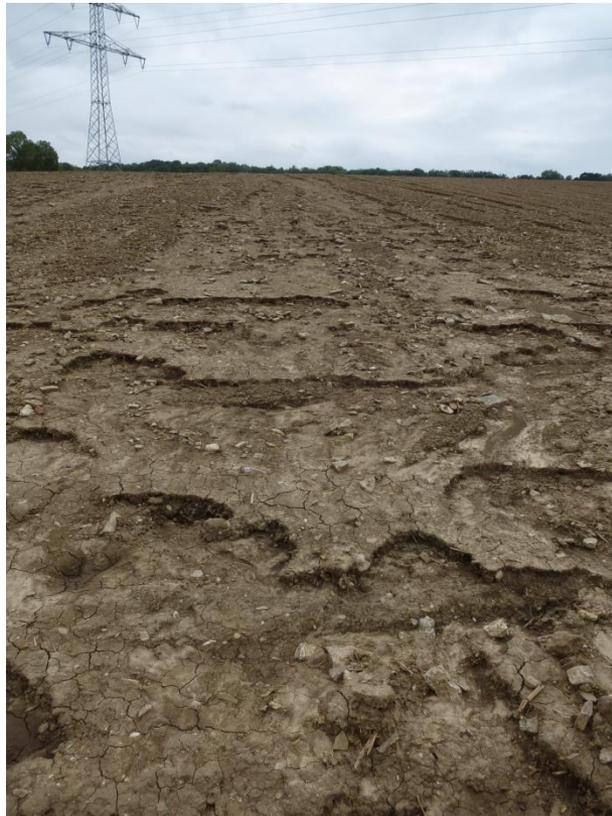
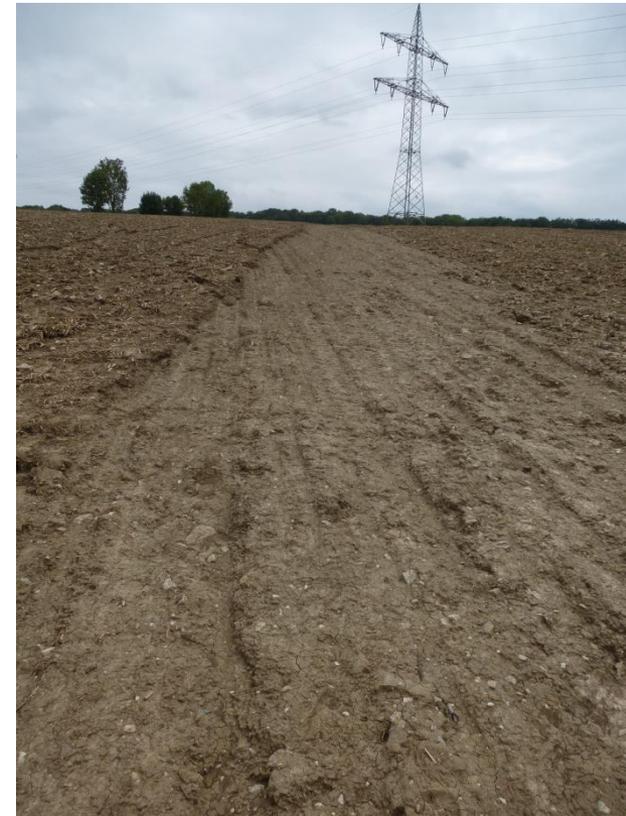
- Raps geräumte Kultur (Erntejahr 2018)
- Pfluglose Bodenbearbeitung zu Wintergetreide
- → gegrubbert danach Starkniederschlagsereignis
- sehr trockene Bedingungen!

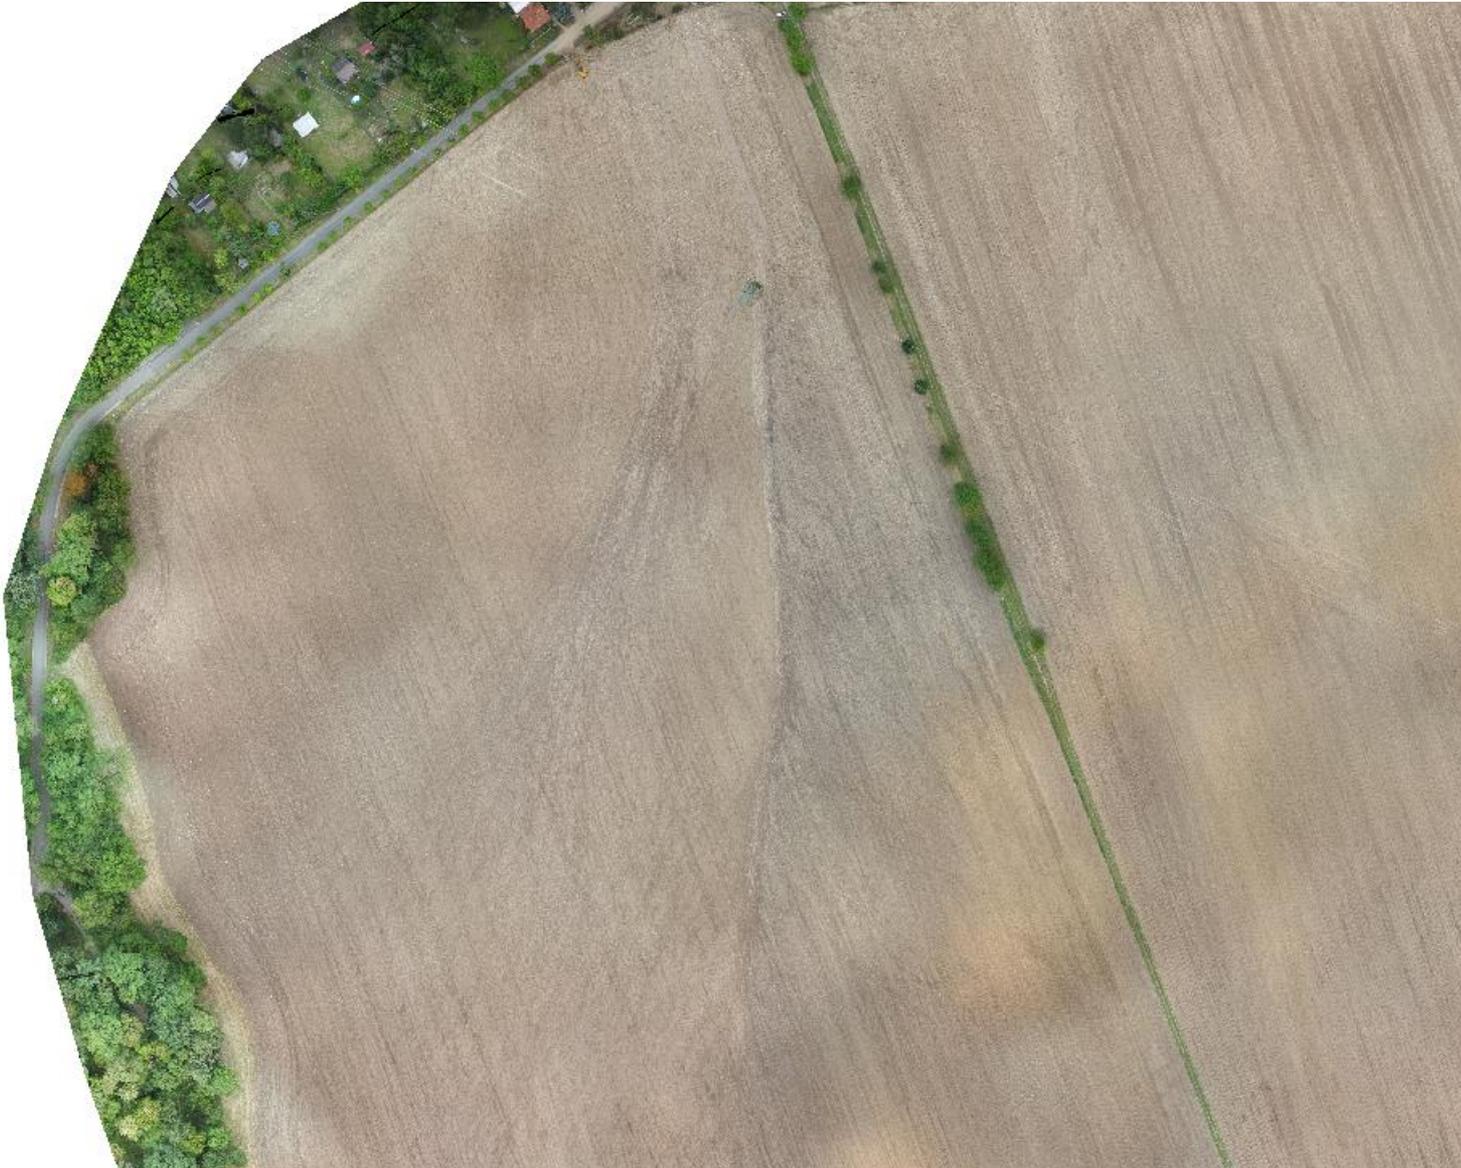
→ Luftbildaufnahme 3 Tage nach Erosionsvorfall
