Gewässerschutzkooperation Nordthüringen Abschlussworkshop des „Arbeitskreis Gewässerschutz“ Arbeiten der Gewässerschutzkooperation im Teilprojekt Erosionsschutz 2020

Erfurt 09.12.2020 (13:00 bis 16:00 Uhr)

Dipl. Ing. agr. Britt Pagels & Dr. Jörg Perner
U.A.S. Umwelt- und Agrarstudien GmbH
www.uas-jena.de

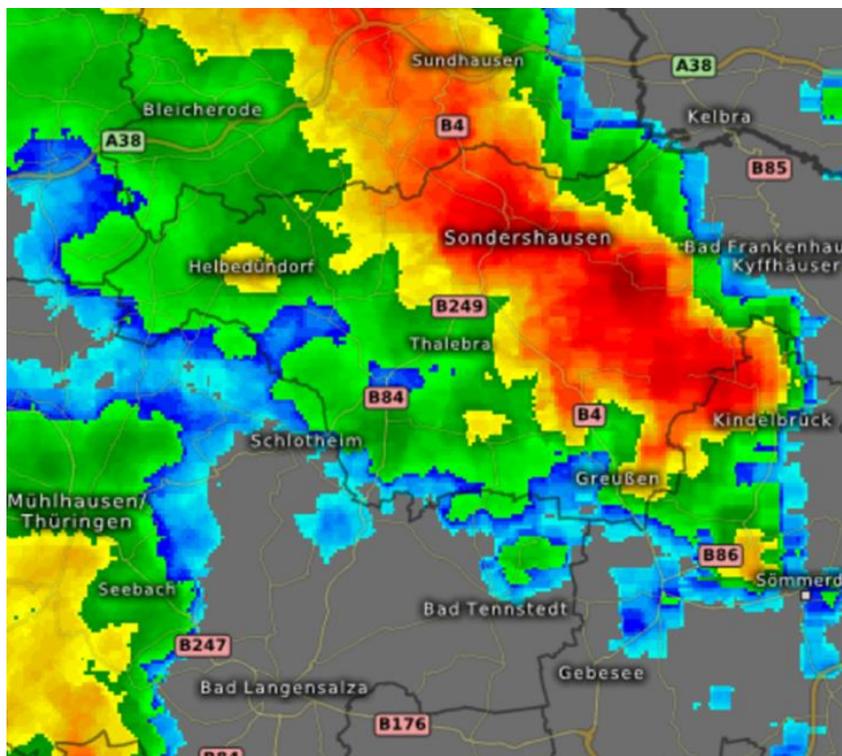
a) Niederschlagsradar

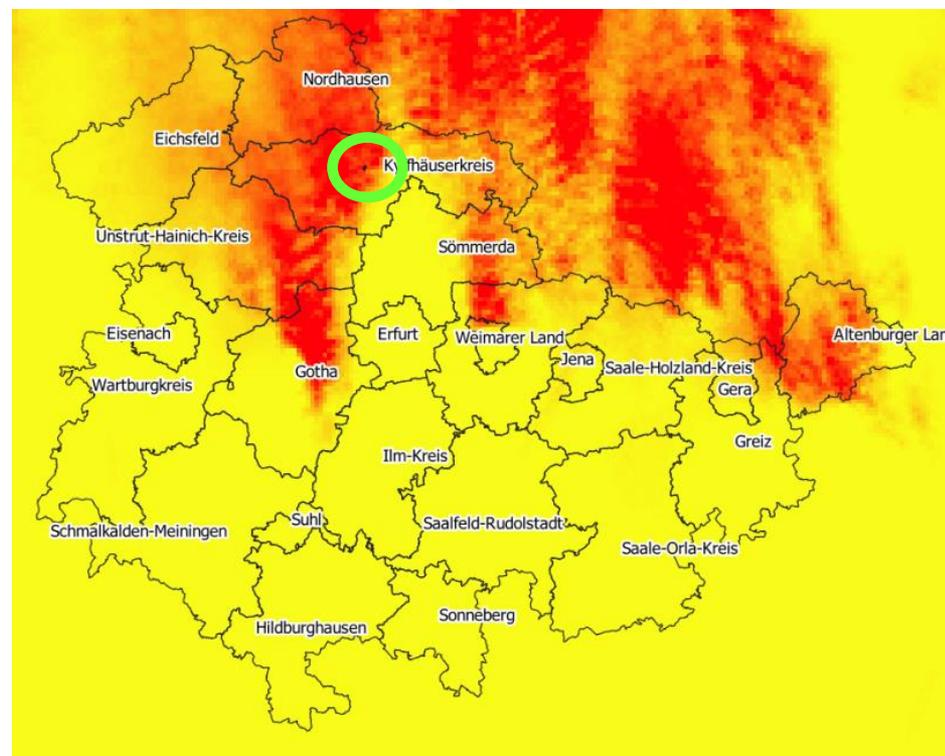
b) Abgleich mit RADOLAN Daten (DWD)

Niederschlag in 3 Std. 201 mm

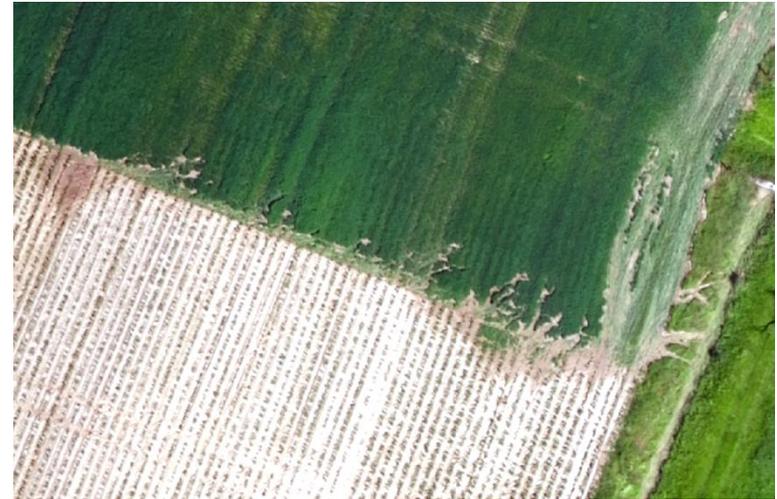
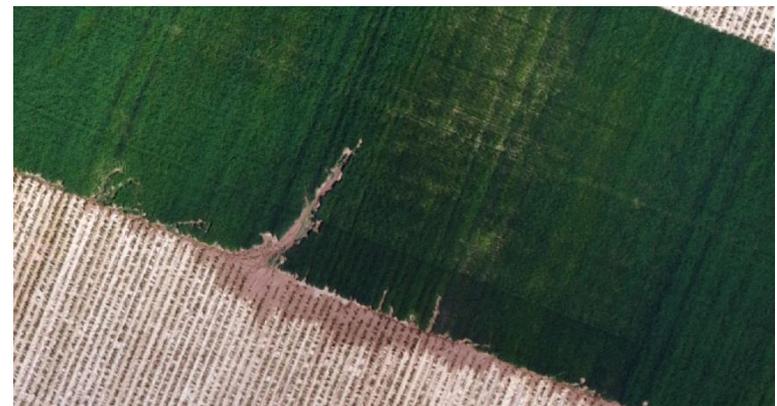
2) Vor-Ort-Besichtigung und Befliegung

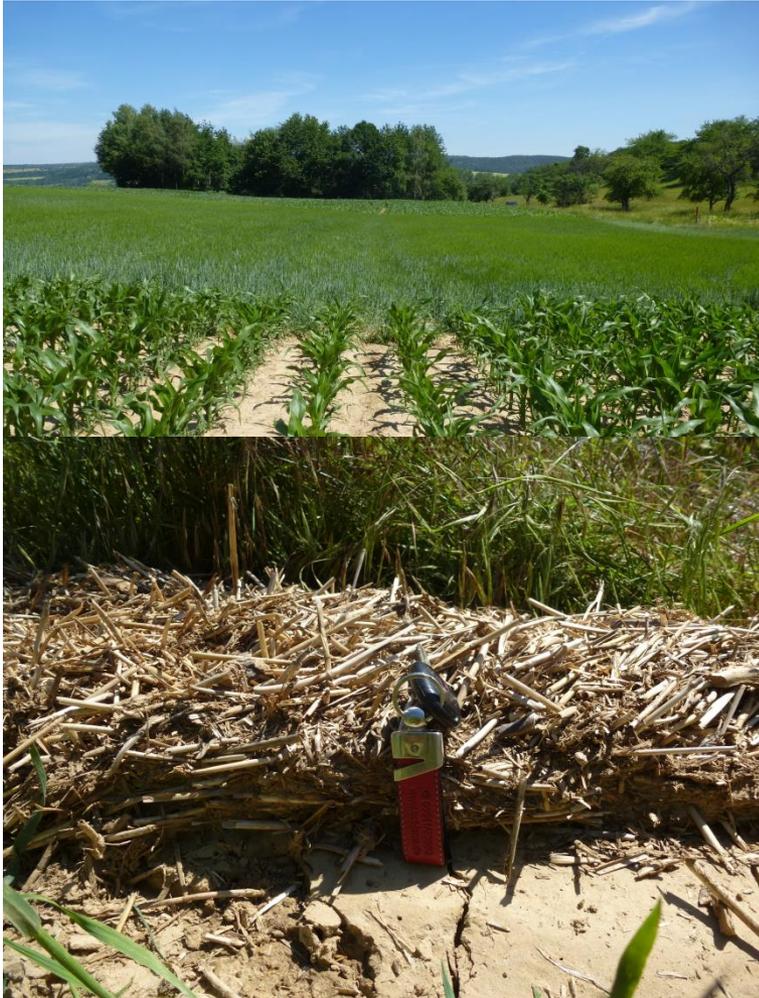
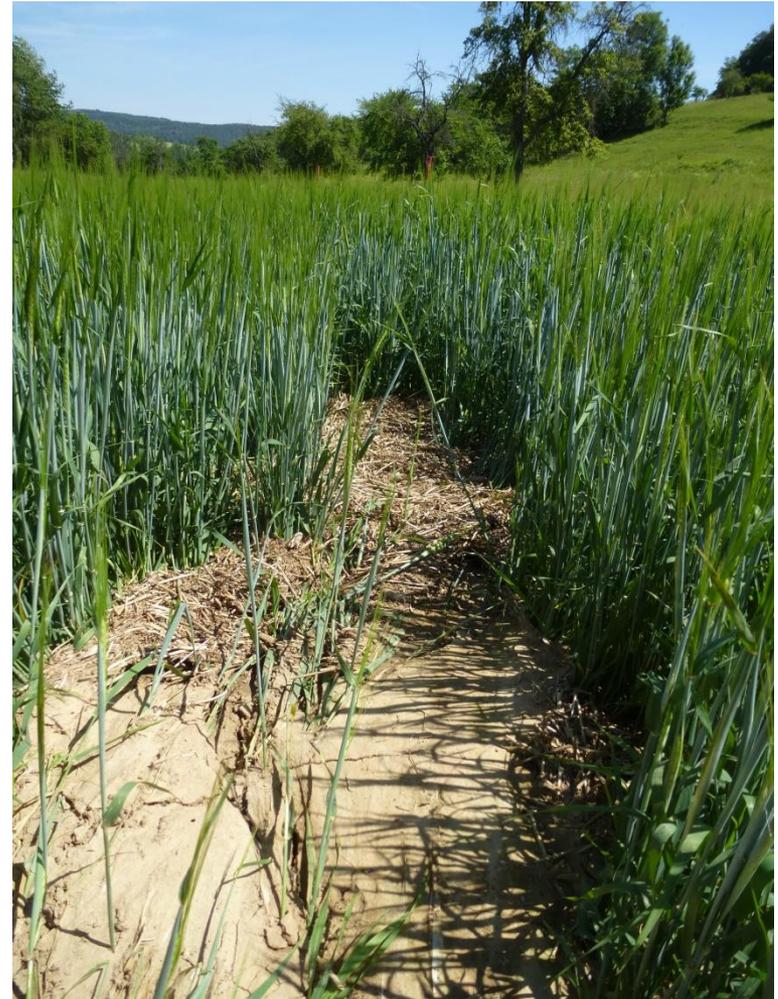
3) Fotodokumentation

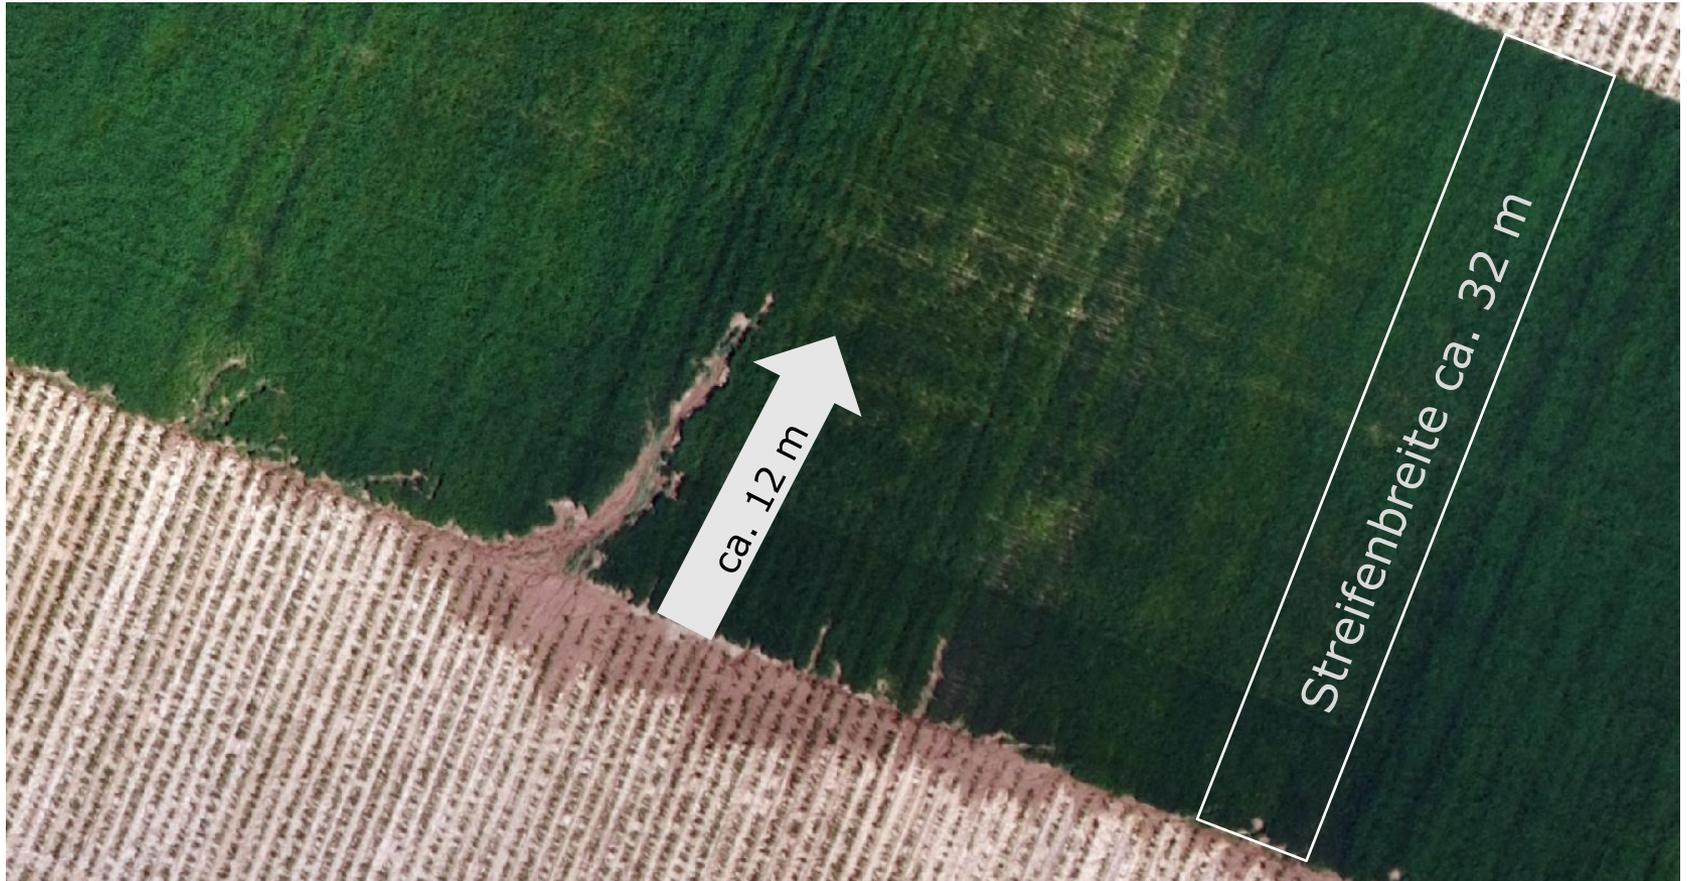
4) Detail - Analyse der Luftbildaufnahmen

- mehrere dominante Abflussbahnen
- tiefste Linienführung (Graben - Vorfluter)
- Erosionsschutzstreifen (ESS) stoppt Akkumulation der Sedimentfracht innerhalb von 12 m!
- jedoch erneute Akkumulation der Sedimentfracht nach ESS

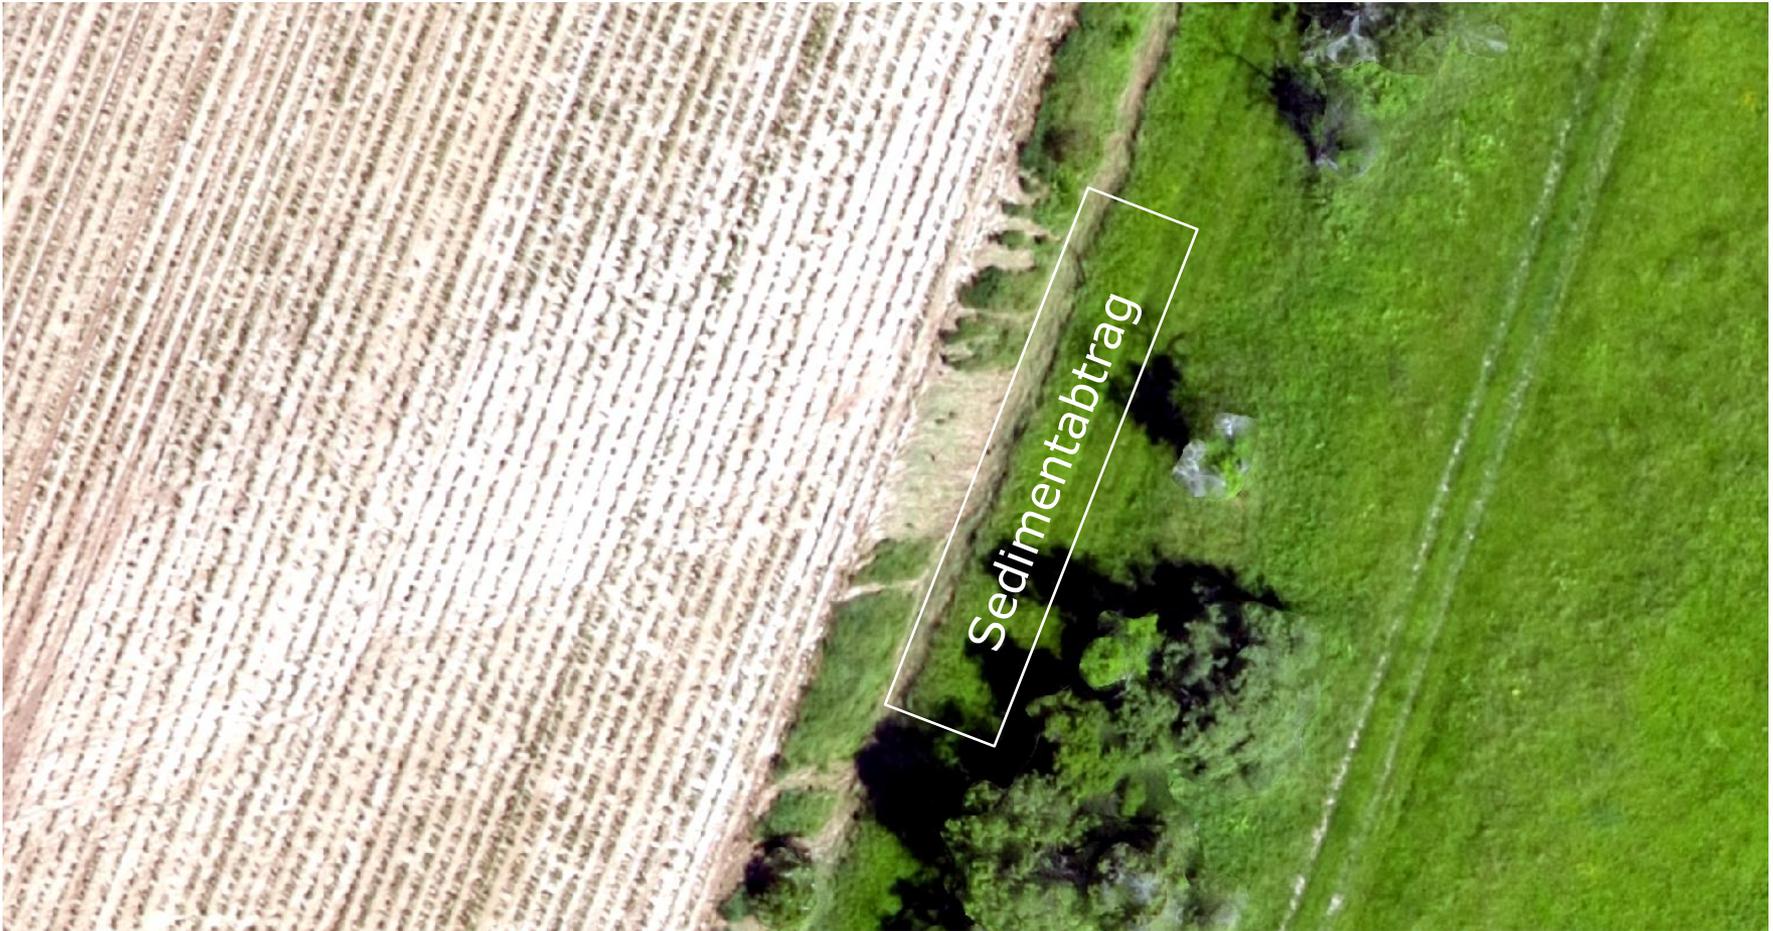
4) Detail - Analyse der Luftbildaufnahmen

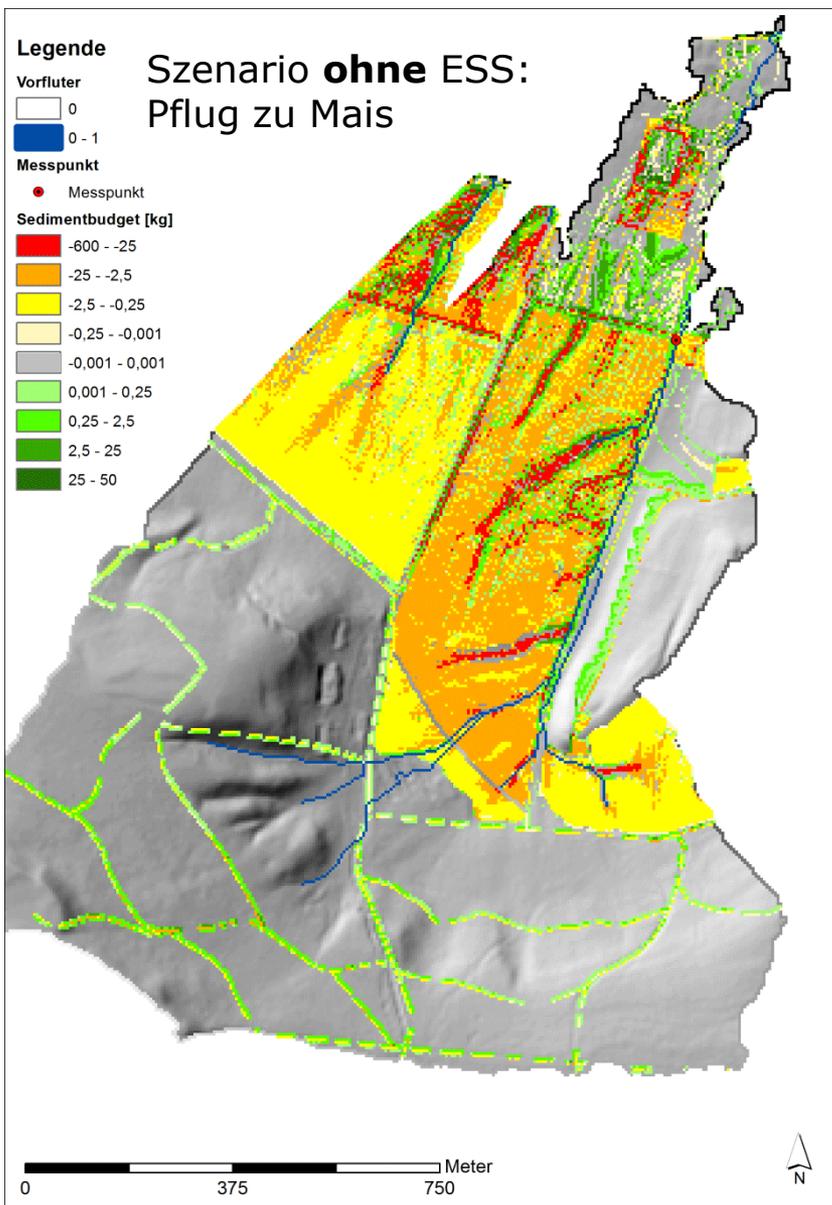
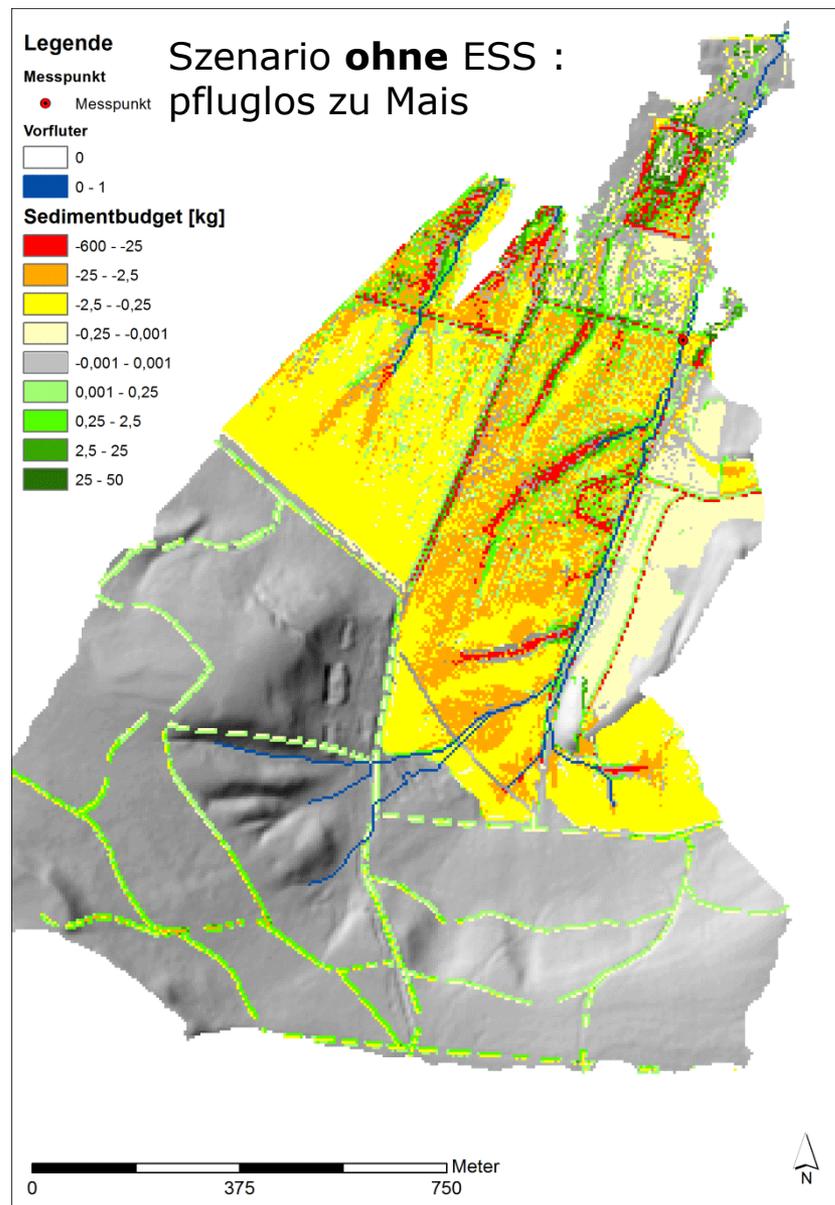
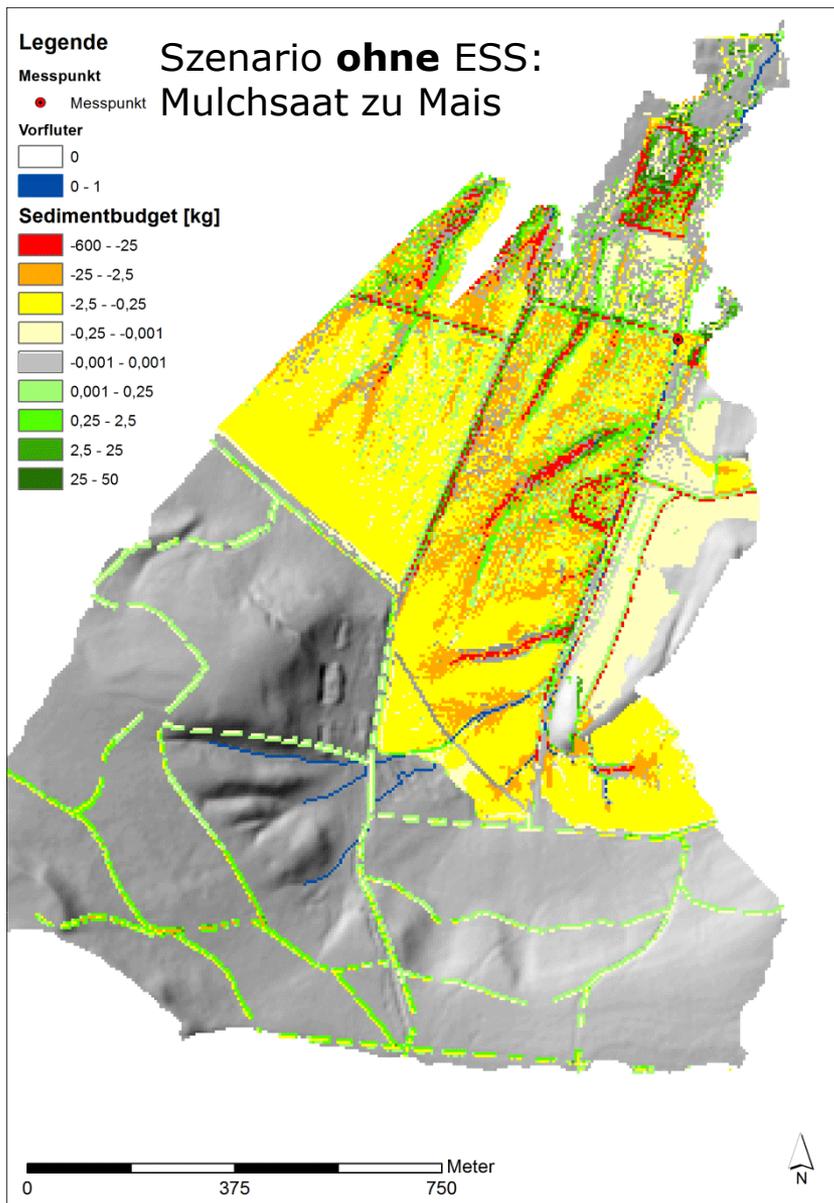
6) Einsatz von Erosion 3D zur Rekonstruktion der Erosionsschutzmaßnahmen unter Berücksichtigung des Einzugsgebietes

Parameter	
Einzugsgebiet	1,75 km ²
Eingangsdaten (Gebiet)	Flächenbewirtschaftung; BÜK200; Alkis-; Atkis-Daten; DGM5; angebaute Kulturen und Bodenbearbeitung
Niederschlag	180 Minuten Dauer Σ 201 mm
Szenario ohne Erosionsschutzmaßnahme (ESS)	Pflug/pfluglos/Mulchsaat
Szenario mit Erosionsschutzmaßnahme (ESS)	Pflug/pfluglos/Mulchsaat

Szenario ohne ESS	Gesamtsedimentmasse [kg]	%-uale Reduktion
Pflug	2,488,712	100
pfluglos	2,061,229	82.8
Mulchsaat	1,625,640	65.3

Szenario ohne ESS	Gesamtabfluss [m ³]	%-uale Reduktion
Pflug	44,650	100
pfluglos	46,860	104,9
Mulchsaat	41,757	93,5

- Sedimentdepositionen im Modell decken sich zu großen Teilen mit den Aufnahmen aus der Luft → gute Abschätzung der Eindringtiefe von Sediment in den Schutzstreifen sowie außerhalb des Schlages für dieses Ereignis möglich
- notwendige Mindestbreite des ESS können für dieses Ereignis abgeleitet werden
- ESS hat jedoch bei diesem Extremereignis nur einen untergeordneten Einfluss auf die Minderung des Bodenabtrags
→ **Ursache:** Hauptabflussbahnen akkumulieren die Sedimentfracht oberhalb und unterhalb des ESS und münden direkt in den Vorfluter

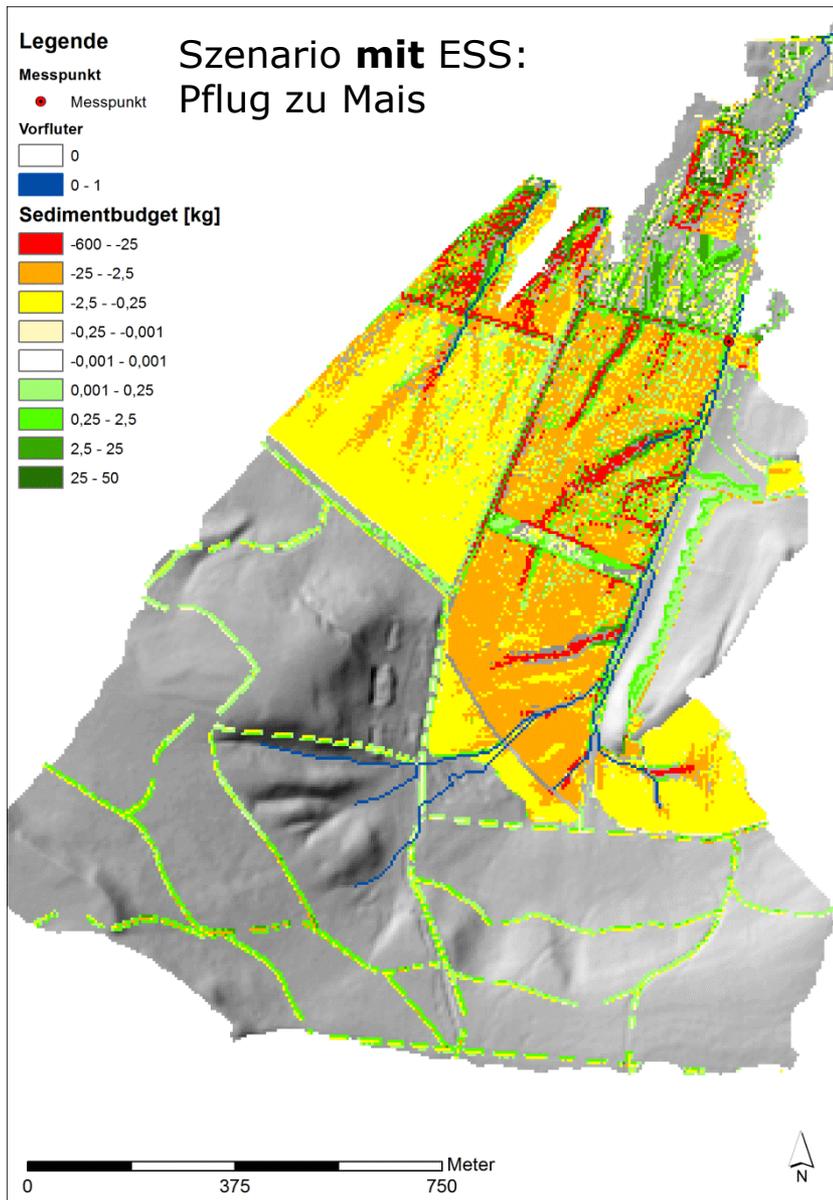
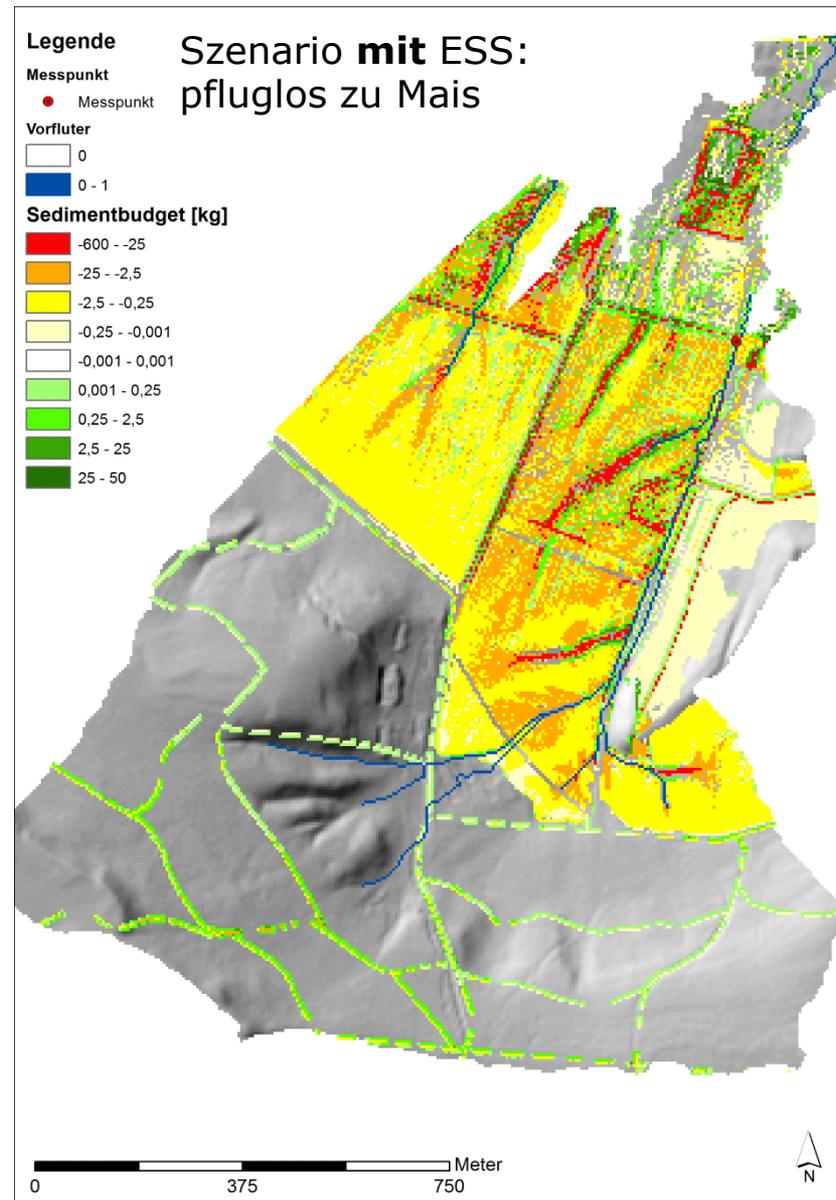
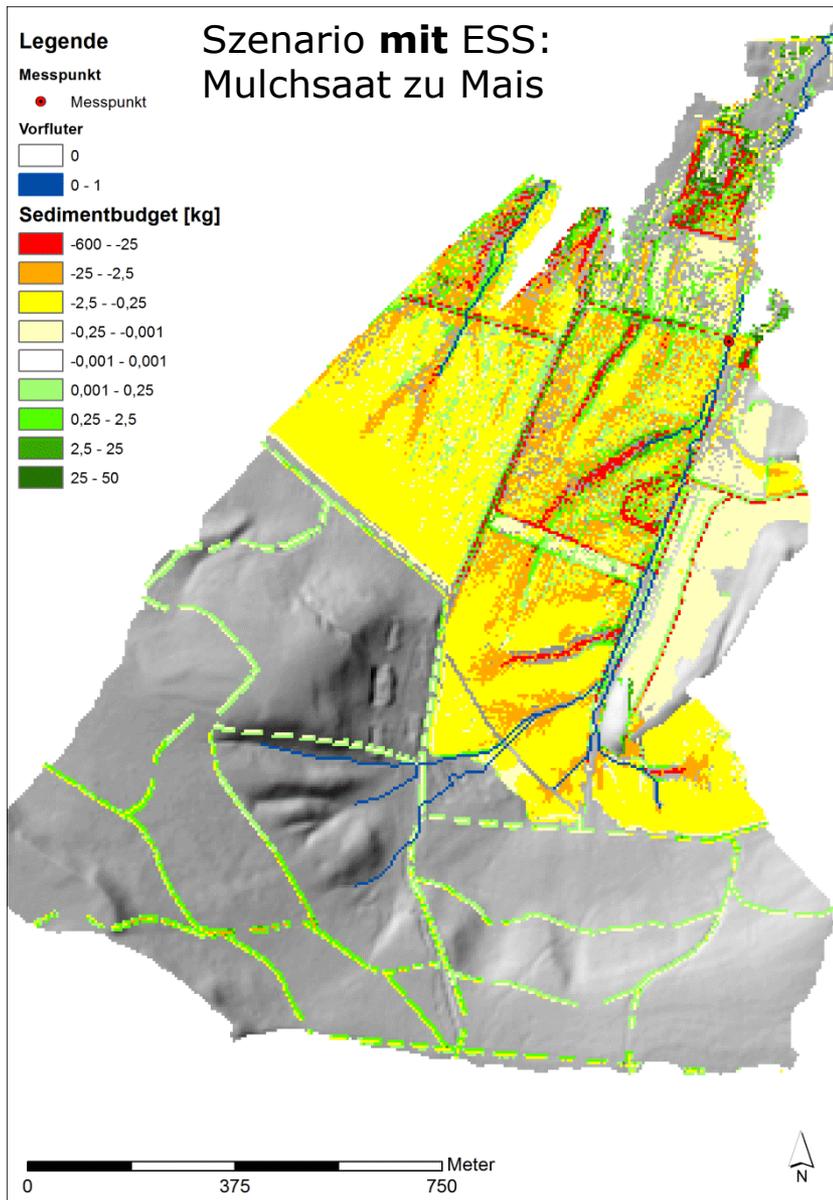
Szenario mit ESS	Gesamtsedimentmasse [kg]	%-uale Reduktion
Pflug	2,399,205	100
pfluglos	2,016,409	84.0
Mulchsaat	1,706,336	71.1

Szenario mit ESS	Gesamtabfluss [m ³]	%-uale Reduktion
Pflug	41,079	100
pfluglos	44,841	109.2
Mulchsaat	41,512	101.1

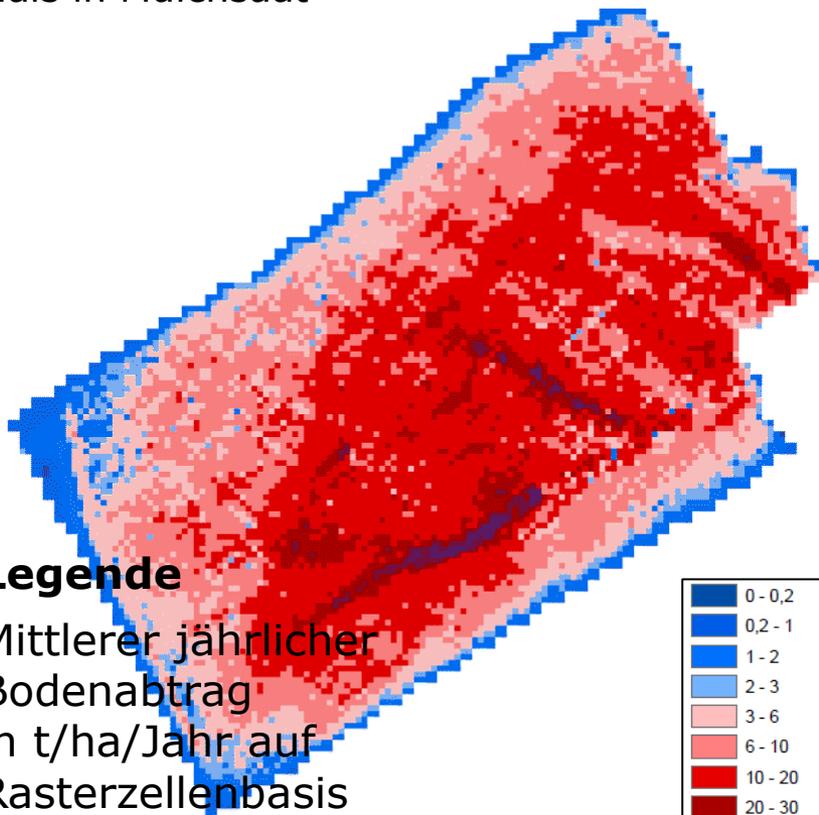
→ Darstellung des potentiellen Bodenabtragsrisikos (Mulchsaat Mais /Zweitfruchtmais)

Mais in Mulchsaat

Mittlerer jährlicher
Bodenabtrag
in t/ha/Jahr auf
Rasterzellenbasis
(5 m x 5 m)

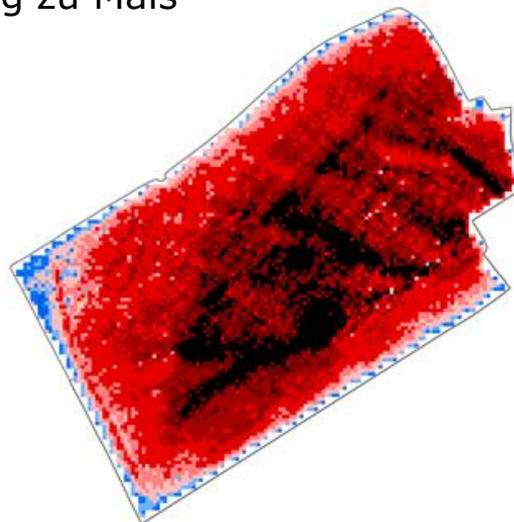
Pflug zu Mais

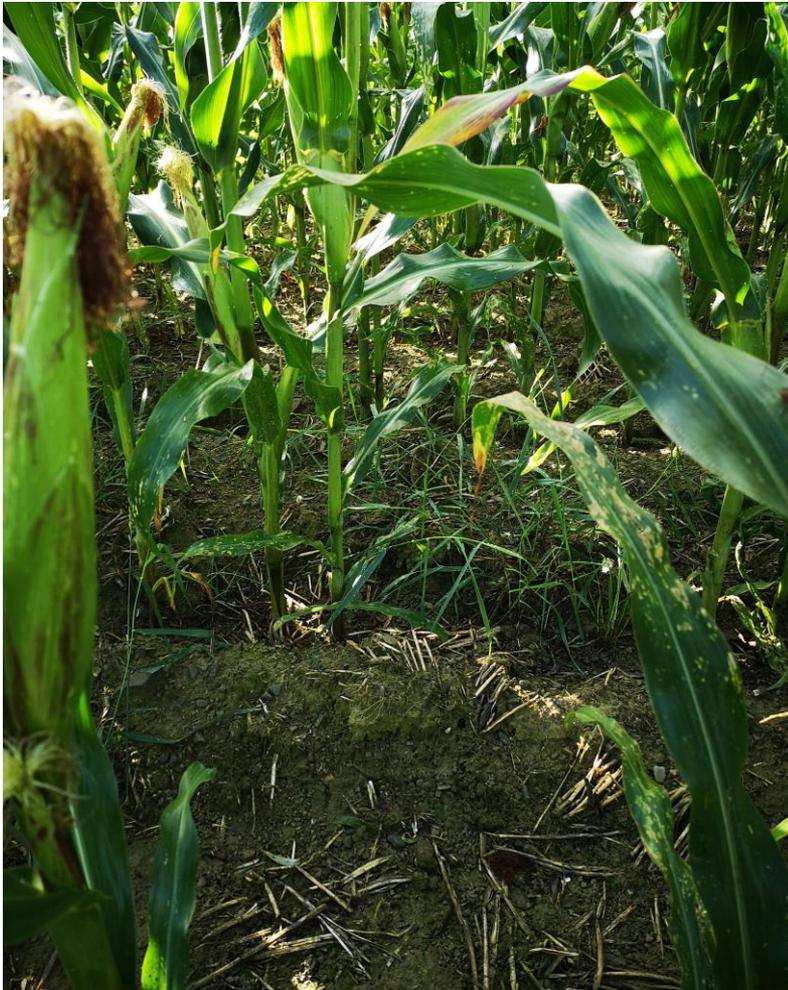
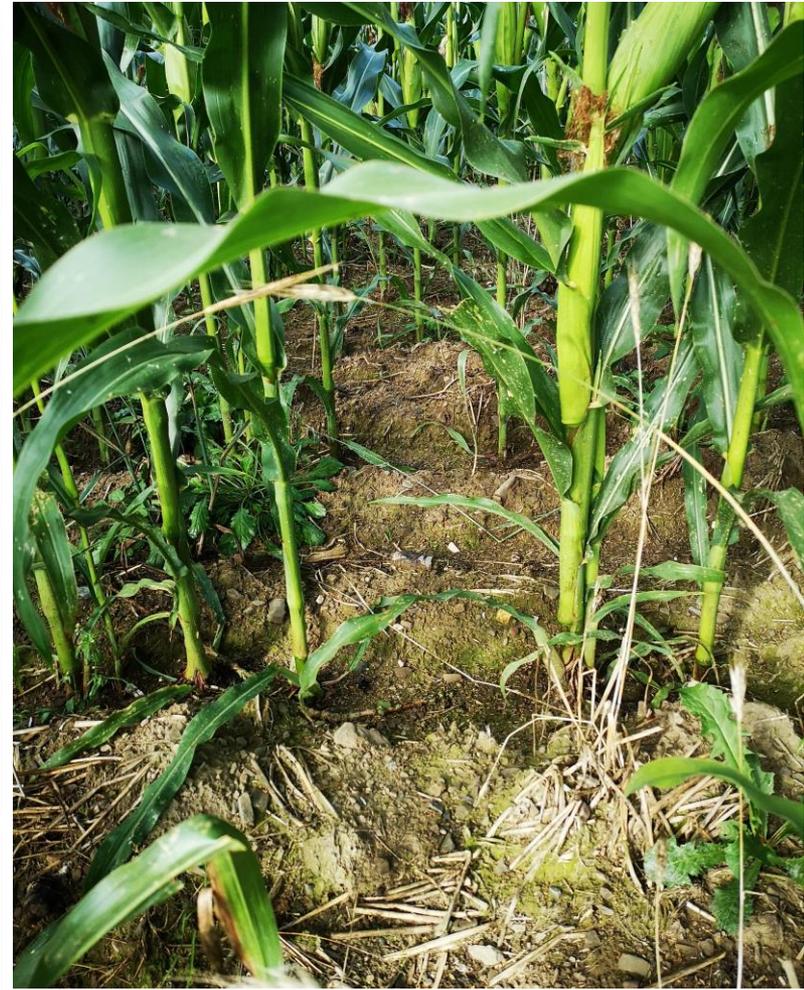
→ **pflugloser Maisanbau nach Futterroggen**

- Bildung von Minidämmen durch reduzierte Bodenbearbeitung und Wurzelrückständen vom Futterroggen
- gute Erosionsschutzwirkung (!) / **Reduktion des potentiellen Bodenabtrags** im Vergleich zur wendenden Bodenbearbeitung auf **bis zu 41 %!**

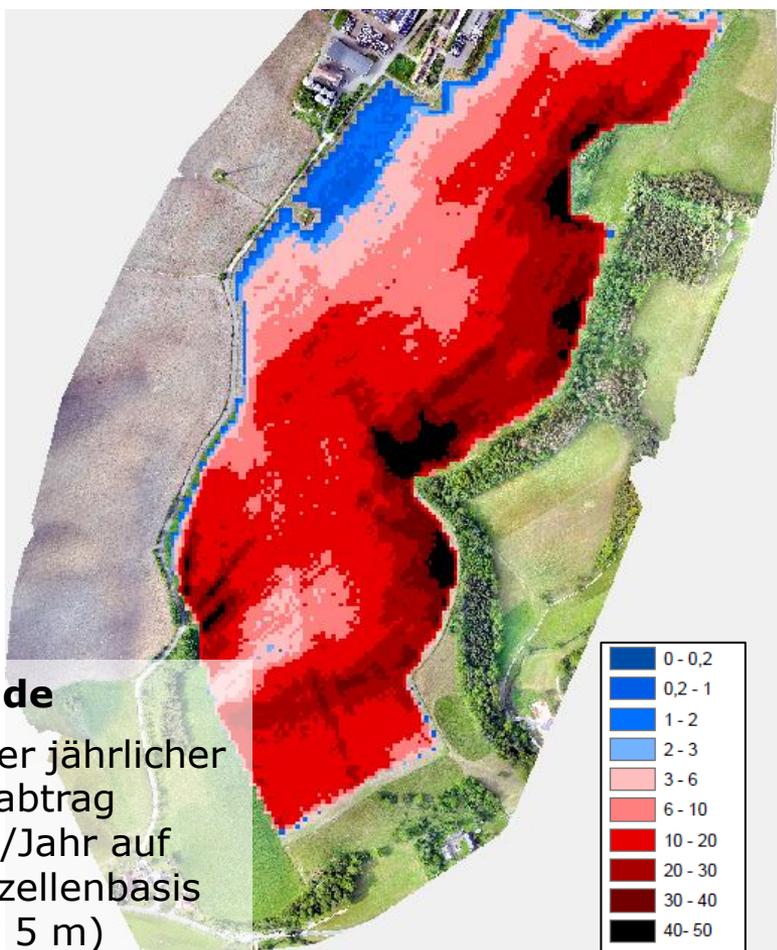
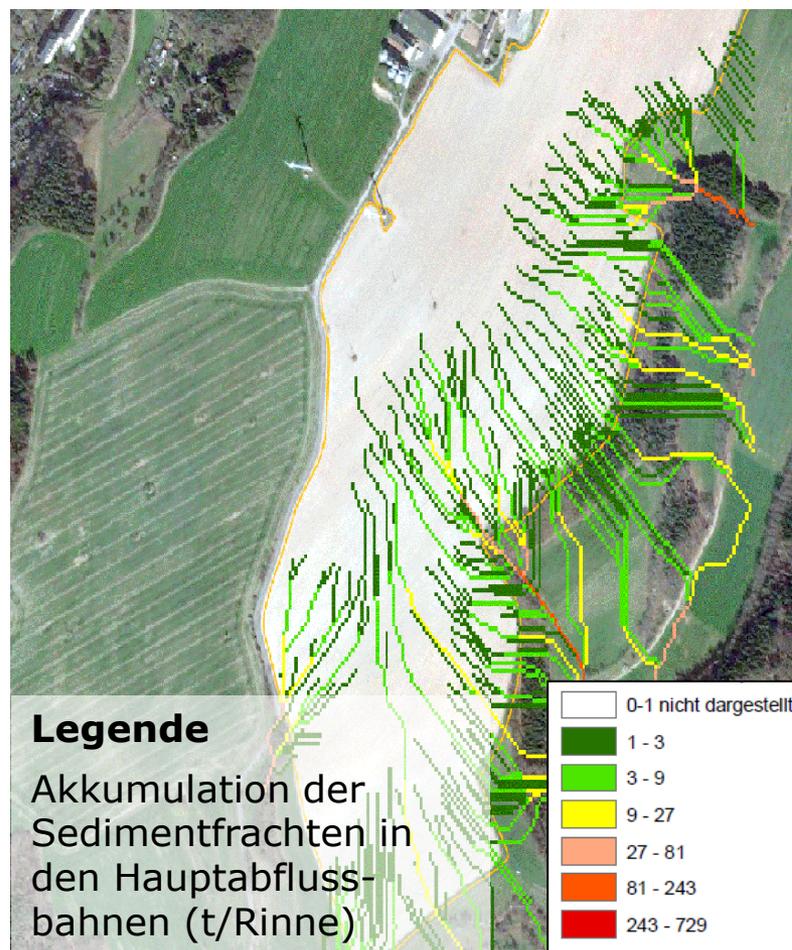
→ **potentieller Bodenabtrag und Akkumulation der Sedimentfrachten bei Mulchsaat Mais**

Mittlerer jährlicher Bodenabtrag in t/ha/Jahr auf Rasterzellenbasis (5 m x 5 m)

Akkumulation der Sedimentfrachten in den Hauptabflussbahnen (t/Rinne)

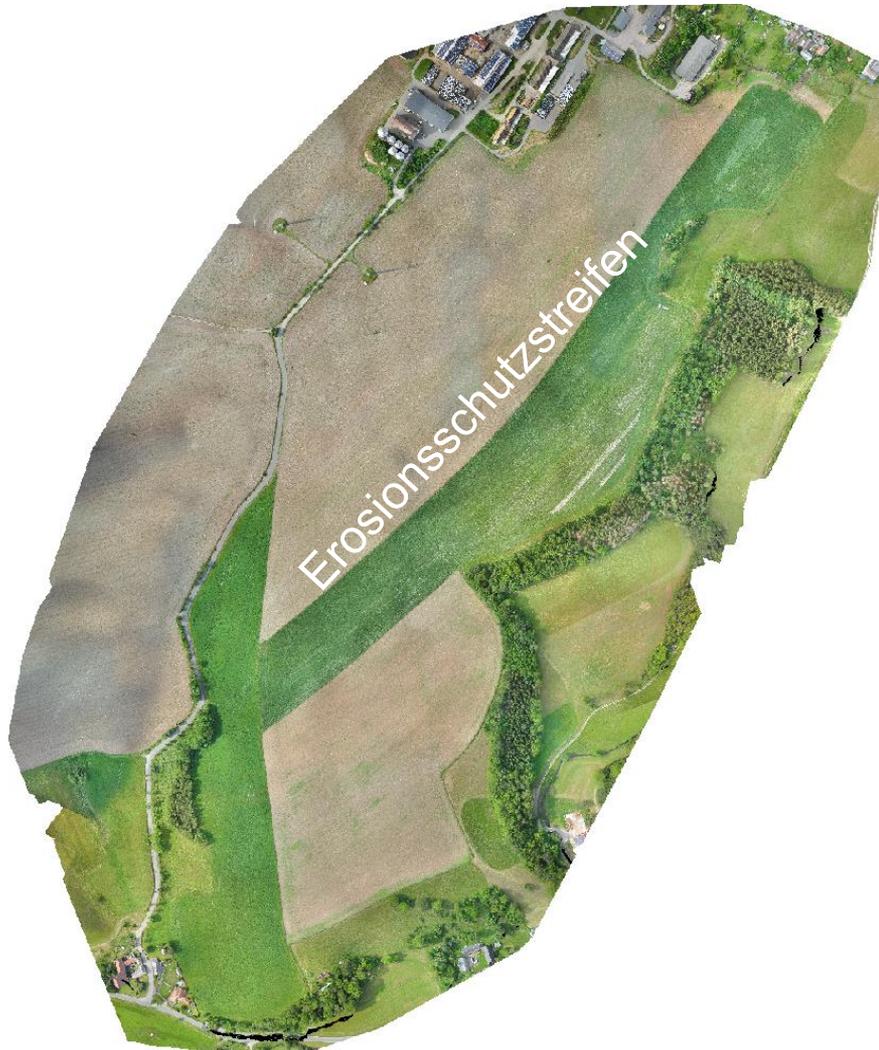
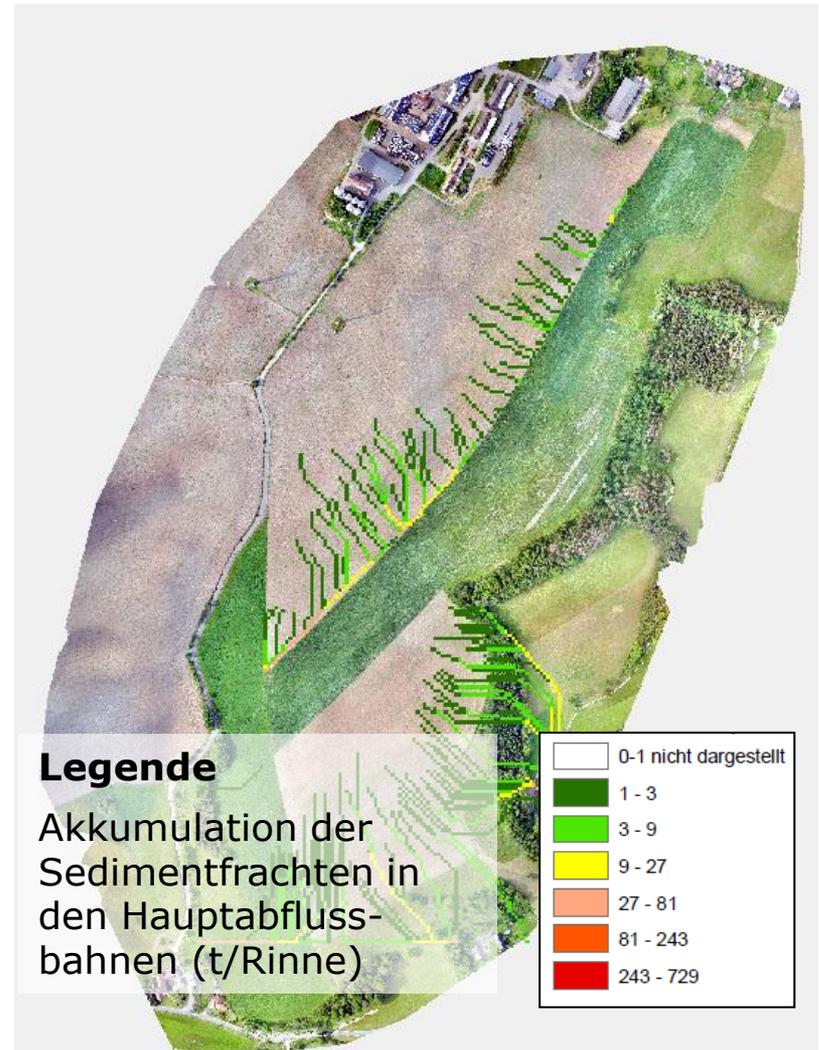
→ **Ackerfutter als Erosionsschutzstreifen zu Mais in Mulchsaat**

- Mulchsaatverfahren zu Mais
- plus Erosionsschutzstreifen (Ackergras) auf der Fläche

→ **Minderung** des Erosionsgefährdungspotential im Vergleich zur konventionellen Bewirtschaftung **auf bis zu 40 %** nur durch Mulchsaat!

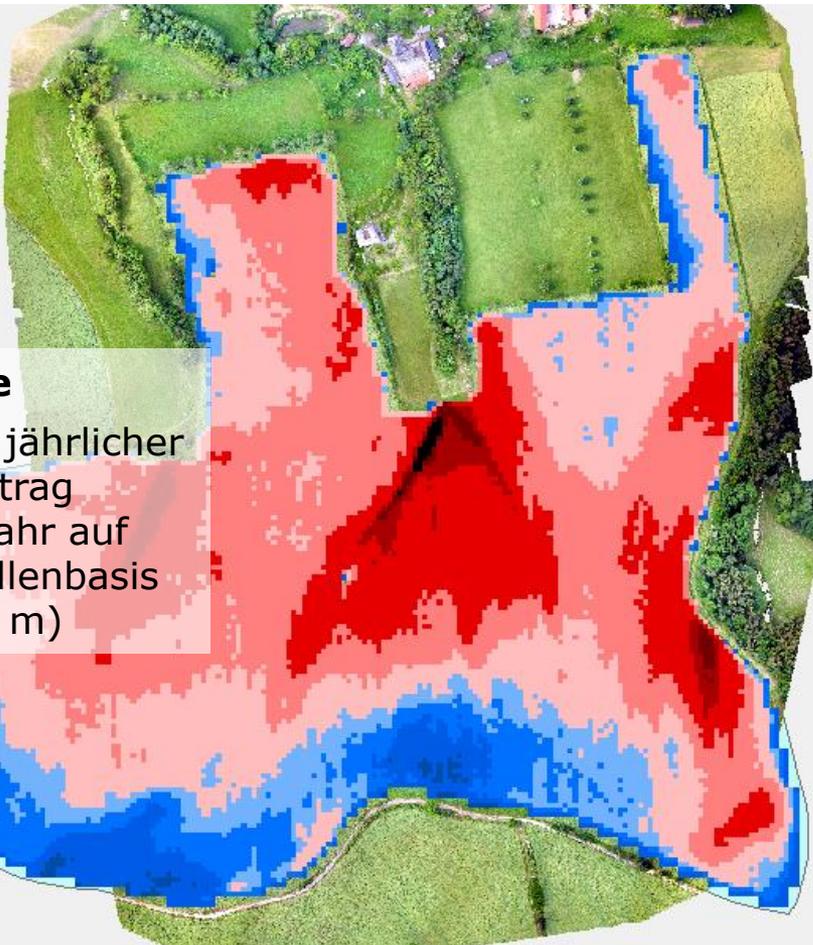
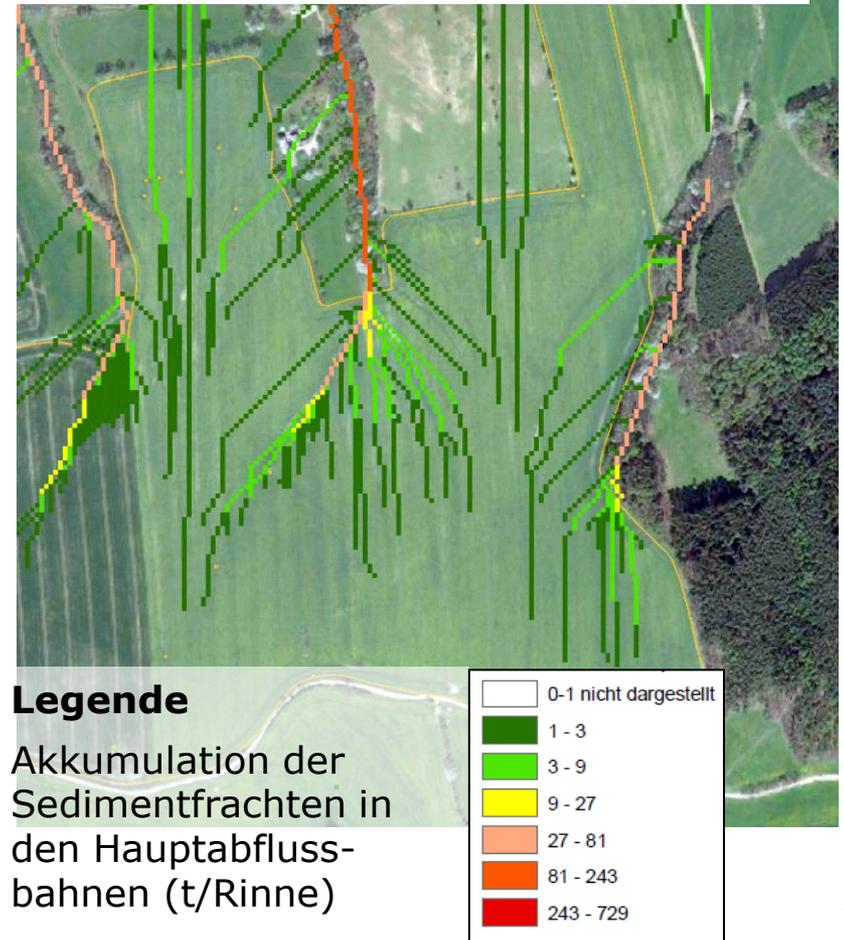
→ **potentieller Bodenabtrag und Akkumulation der Sedimentfracht bei pflugloser Bodenbearbeitung zu Raps**

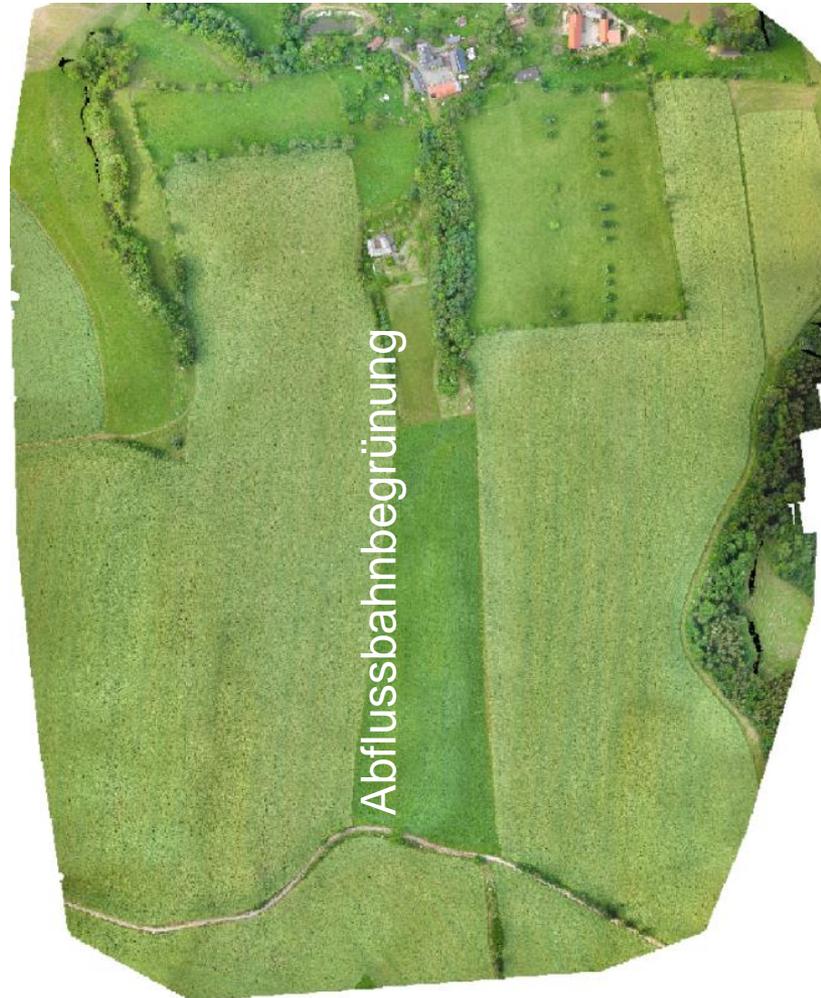
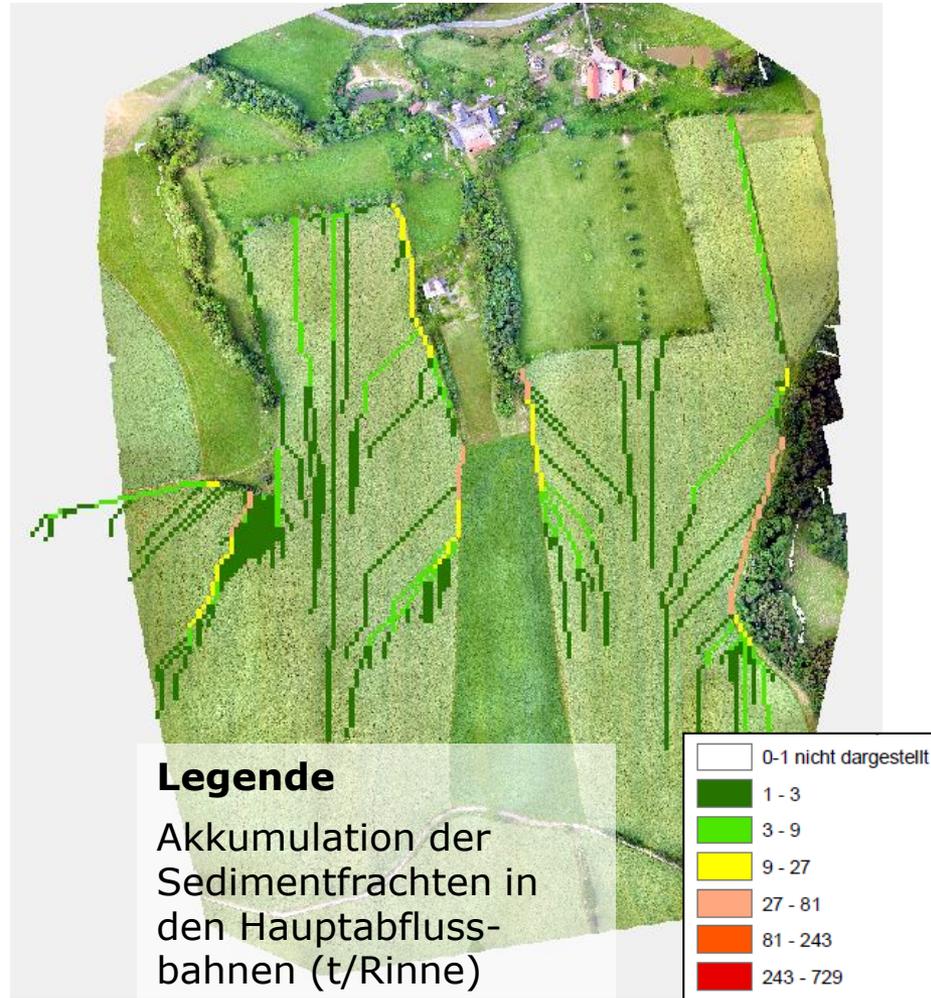
→ **Ackerfutter als Abflussbahnbegrünung im Raps**

- pfluglose Bodenbearbeitung zu Raps
- plus Erosionsschutzstreifen (Ackergras) auf der Fläche zur Unterbrechung der Hauptabflussbahnen und Reduktion des Sedimenttransports in die Ortslage
- Möglicher Abfluss des Sediments im Übergangsbereich Bearbeitungsrinne <-> Erosionsschutzstreifen im Auge behalten!
