Gewässerschutzkooperation Nordthüringen Abschlussworkshop des „Arbeitskreis Gewässerschutz“ Arbeiten der Gewässerschutzkooperation im Teilprojekt Erosionsschutz 2020

Erfurt 09.12.2020 (13:00 bis 16:00 Uhr)

Dipl. Ing. agr. Britt Pagels & Dr. Jörg Perner
U.A.S. Umwelt- und Agrarstudien GmbH
www.uas-jena.de

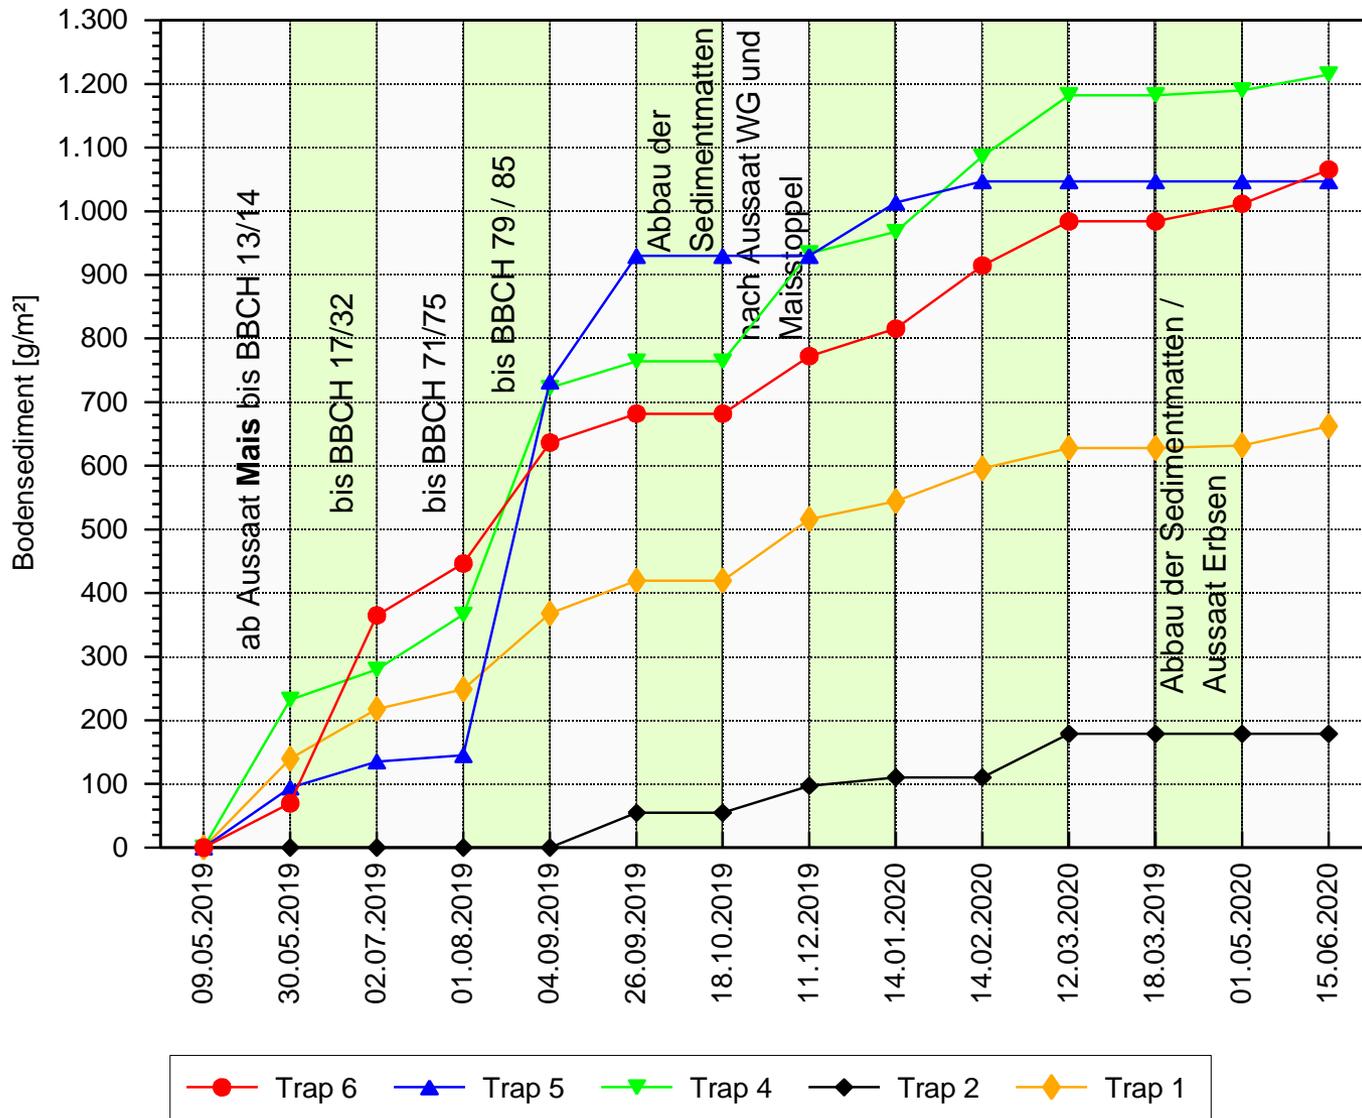
Sedimentfalle (Trap 4)
Sammelprobe / Laboranalysen

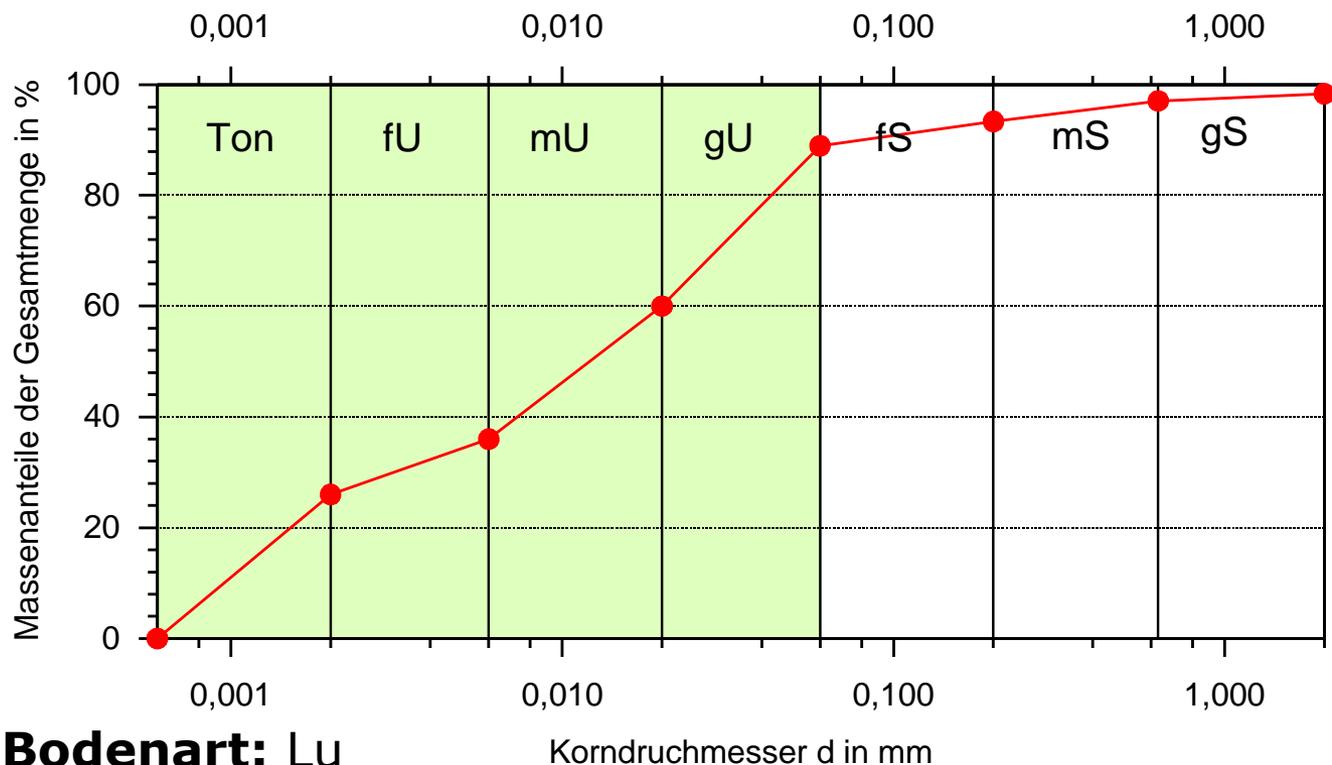
Bestimmung der Korngrößenverteilung in der Sammelprobe von einem Jahr:

Bodenart: Lu

Korndurchmesser d in mm

(Eb4 Erodierbarkeit hoch nach KA5) 9 % S; 63 % U; 28 % T

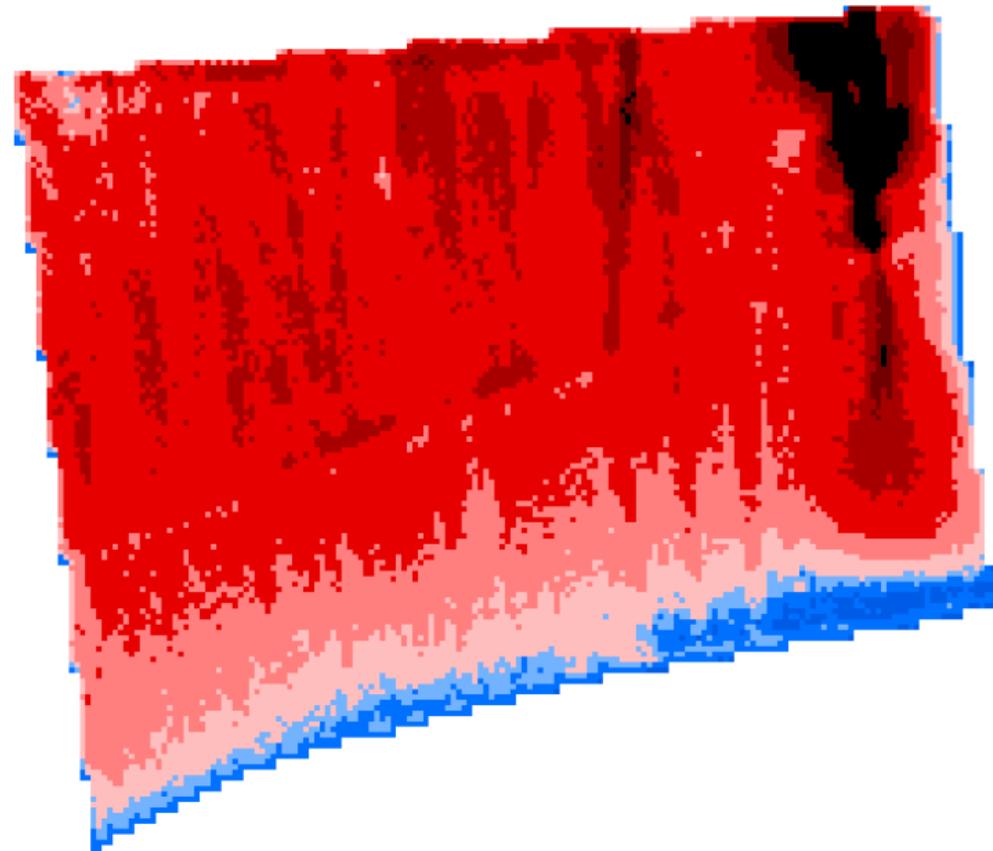
→ **Darstellung des potentiellen Bodenabtragsrisikos**

potentielles
Bodenabtragsrisiko
bei Zuckerrüben
(wendende
Bodenbearbeitung)
14,6 t/ha/a

Mittlerer jährlicher
Bodenabtrag
in t/ha/Jahr auf
Rasterzellenbasis
(5 m x 5 m)

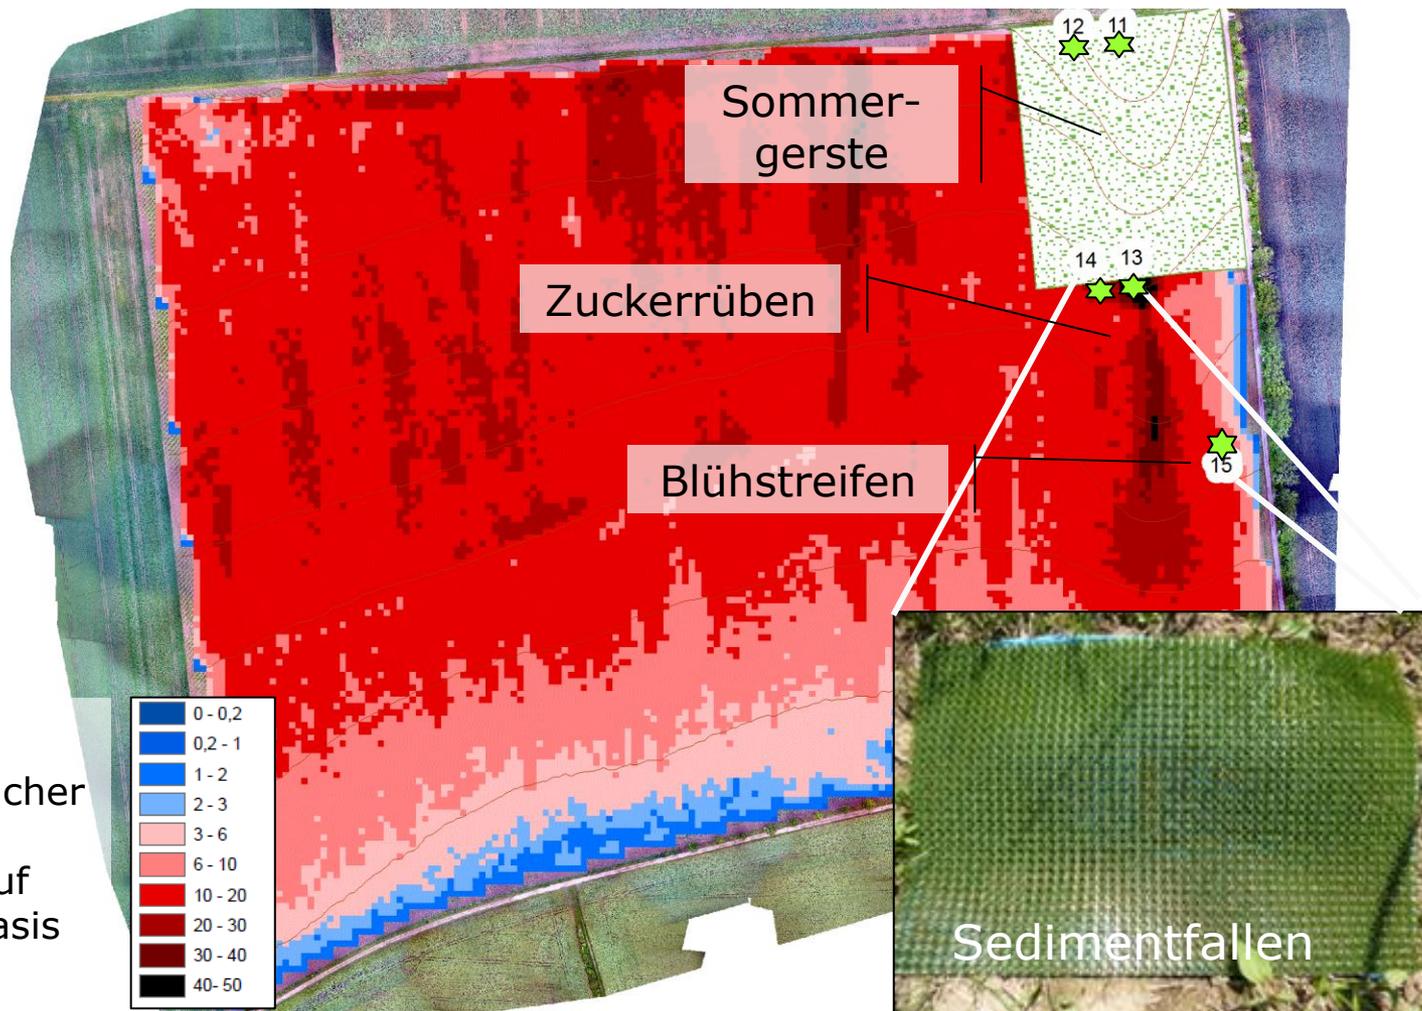
→ **Demonstration des Sedimenttransports mit Sedimentmatten**

Mittlerer jährlicher Bodenabtrag in t/ha/Jahr auf Rasterzellenbasis (5 m x 5 m)

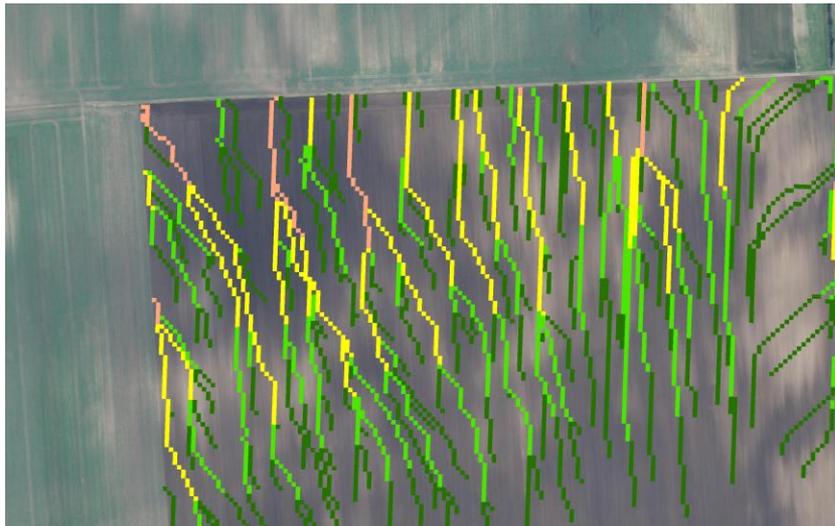
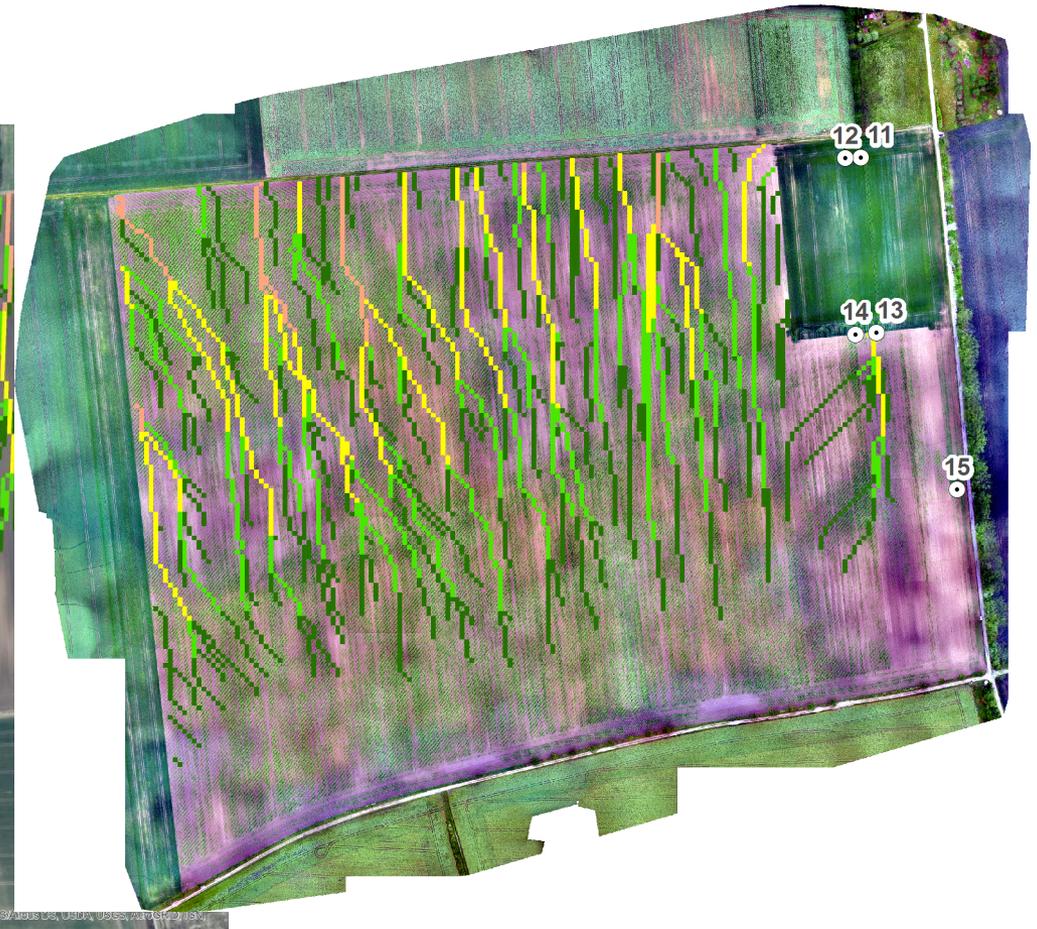
→ **Darstellung der Hauptabflussbahnen**

Akkumulation der Sedimentfrachten in den Hauptabflussbahnen (t/Rinne)

0-1 nicht dargestellt
1 - 3
3 - 9
9 - 27
27 - 81
81 - 243
243 - 729

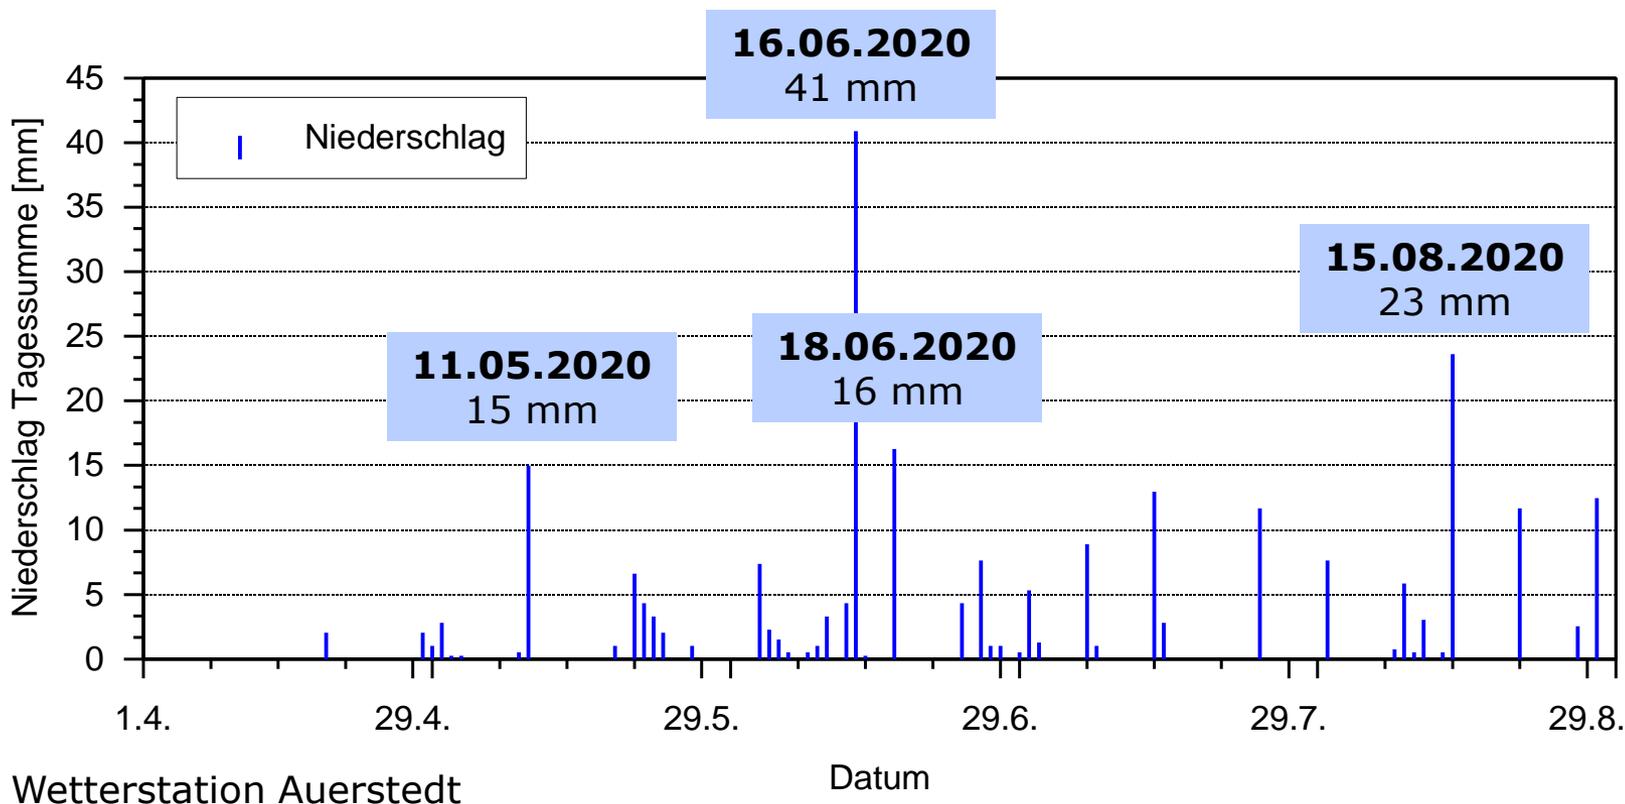
→ Niederschlagsverteilung im Untersuchungszeitraum 2020

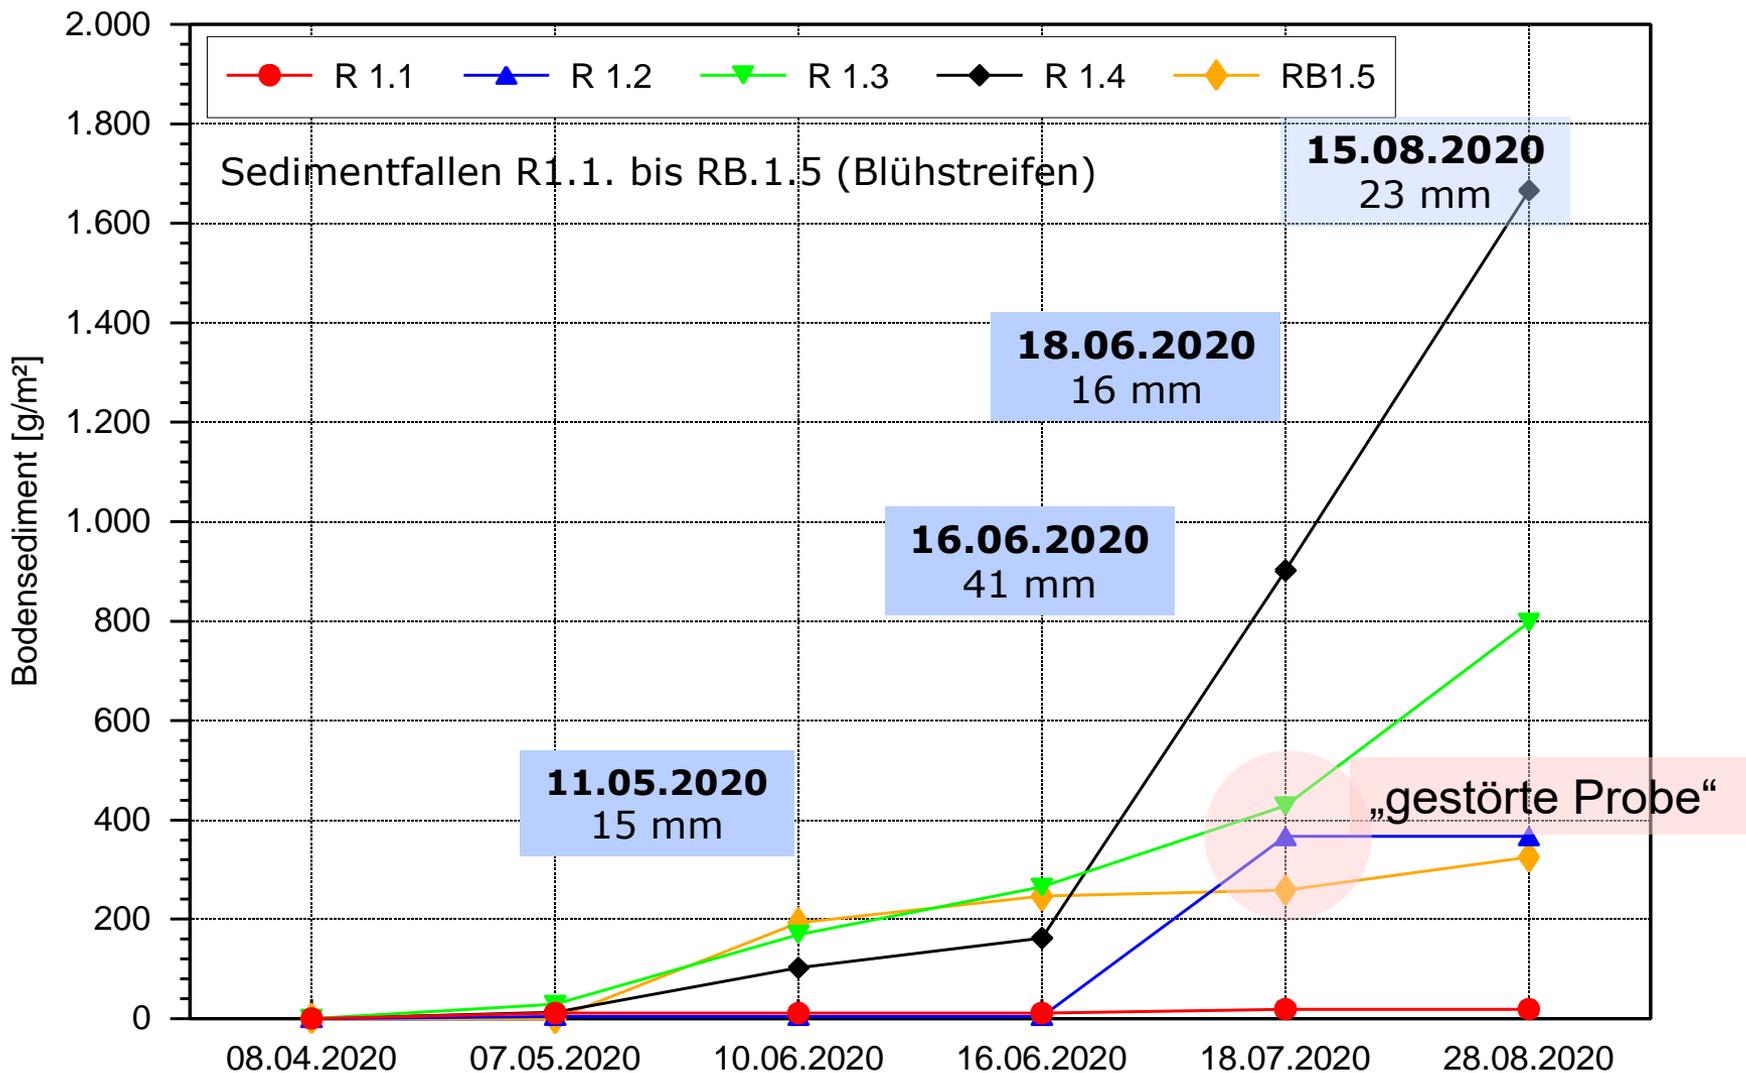
→ Summenkurve des erfassten Bodensediments auf den Sedimentmatten

- höchste Sedimentablagerungen in Sedimentfalle R**1.4**; ähnliche Tendenz in R**1.3** erkennbar (Lage in der Hauptabflussbahn)
→ Ursachen sind die z. T. hohen Niederschlagsintensitäten gepaart mit den Bearbeitungsgängen mit der Hacke
- deutliche Verschlämmung und Bodenabtrag in den Fahrgassen → nur über die Fotodokumentation ermittelt
- kein bzw. kaum Sedimenteintrag auf den Sedimentmatten R**1.1** und R**1.2** in der Sommergerste
- Sommergerstefläche hält Bodensediment gut zurück → *kritische Phase ist der Zeitraum von der Bestellung bis zum Reihenschluss!*
- Bodenabtrag im Blühstreifen (RB **1.5**) deutlich (!) aufgrund der langsamen Biomasseentwicklung

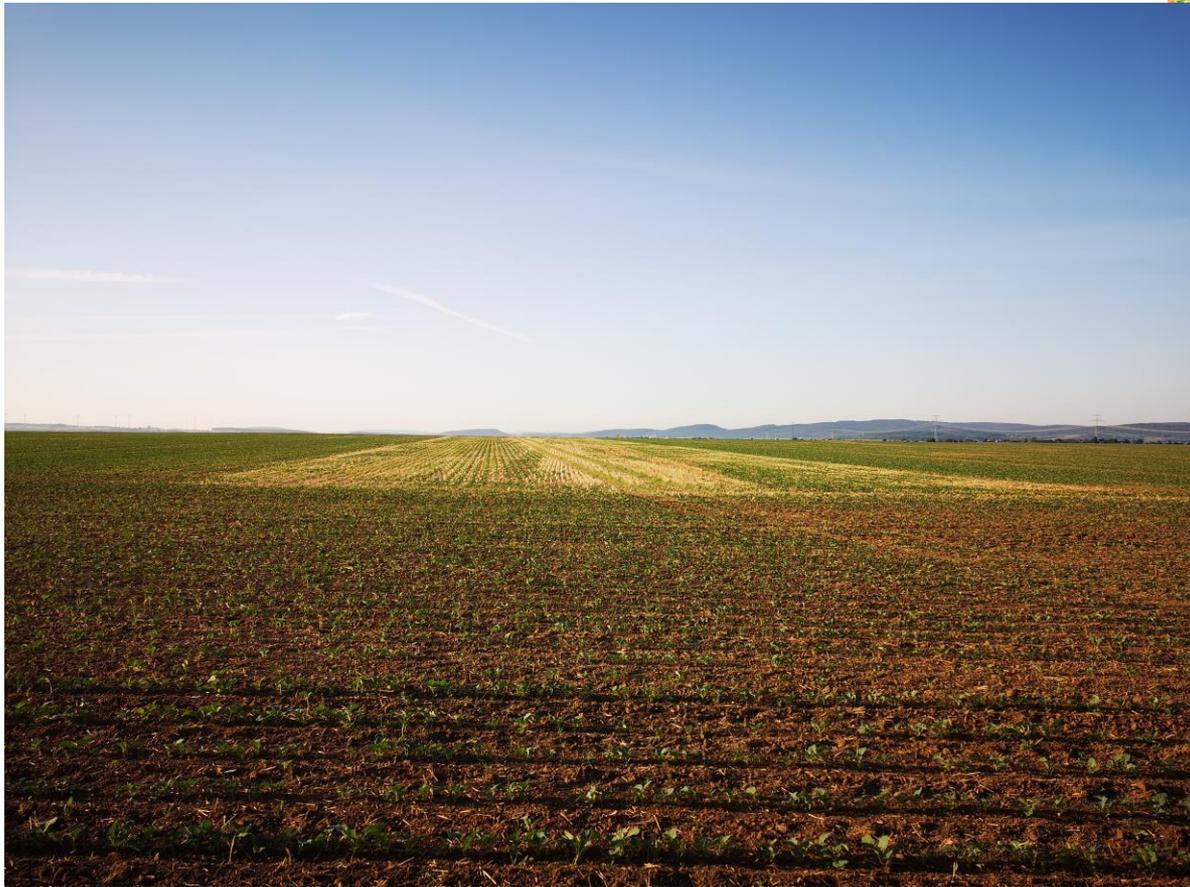
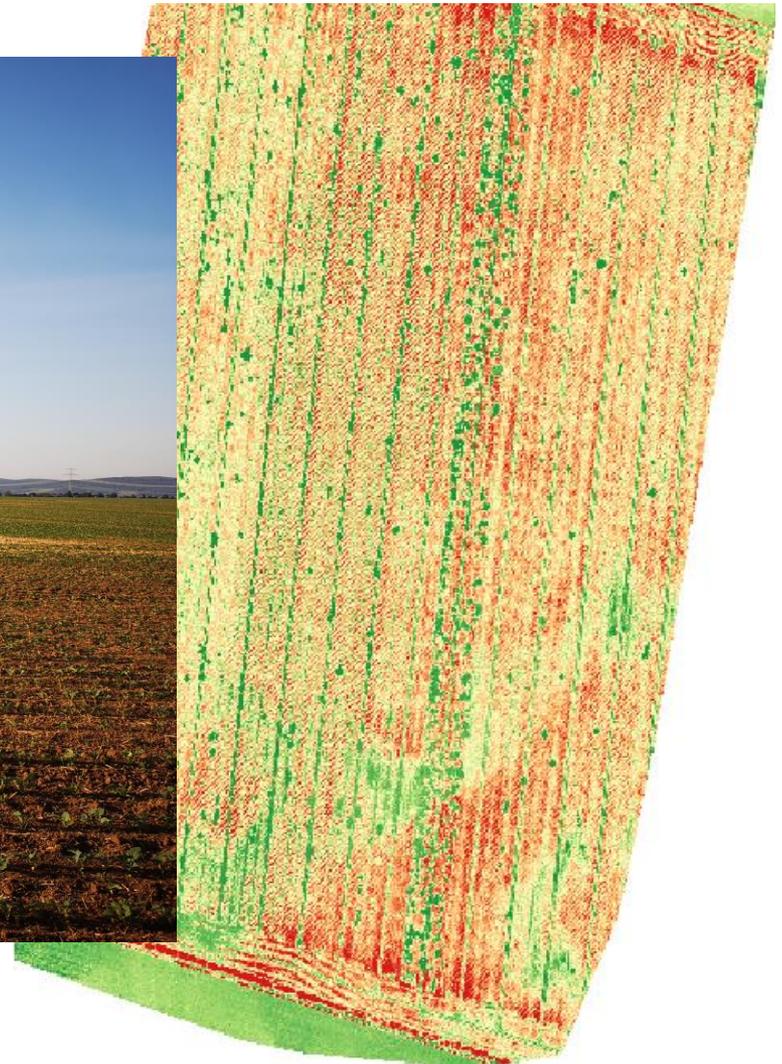
...**Demonstration** Rapsanbau in „Direktsaat“

→ nach 2 cm Stoppelsturz → Einzelkornablage und Düngedepot

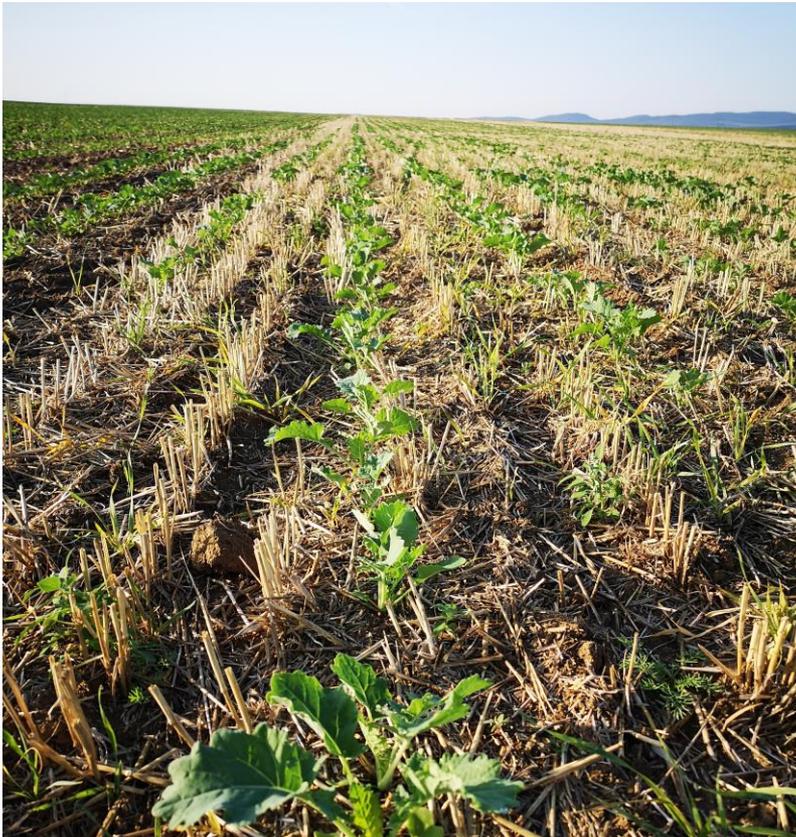
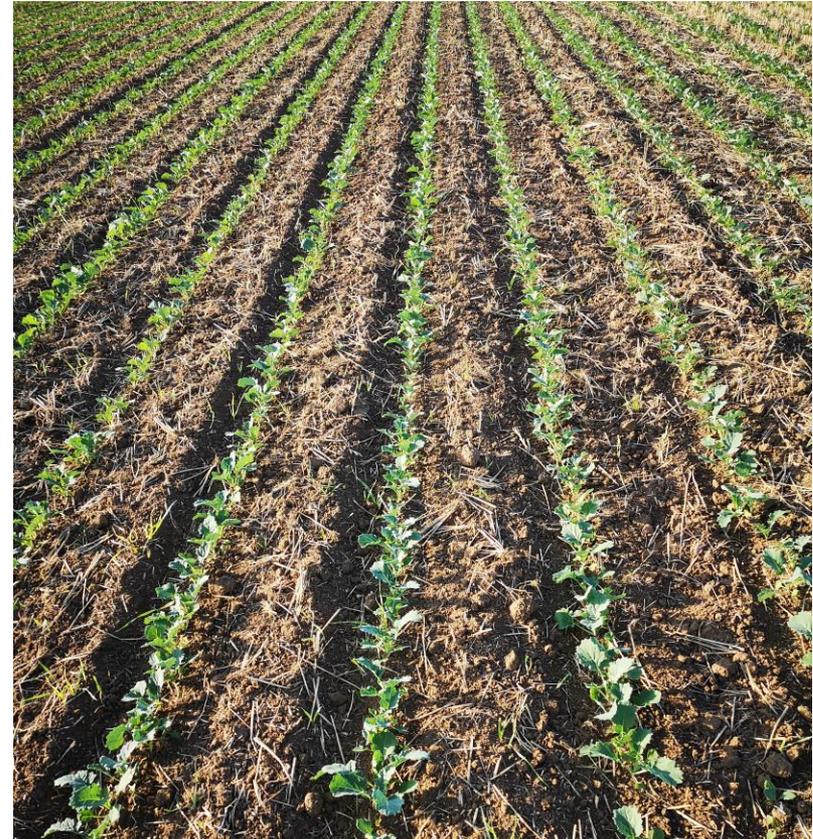
...**Demonstration** Rapsanbau in „Direktsaat“ → nach 2 cm Stoppelsturz → Einzelkornablage und Düngedepot
