# Gewässerschutzkooperation Ostthüringen

## Abschlussworkshop des „Arbeitskreis Gewässerschutz“

Arbeiten der Gewässerschutzkooperation im  
Teilprojekt Erosionsschutz 2020

Erfurt 08.12.2020 (09:00-12:00 Uhr)

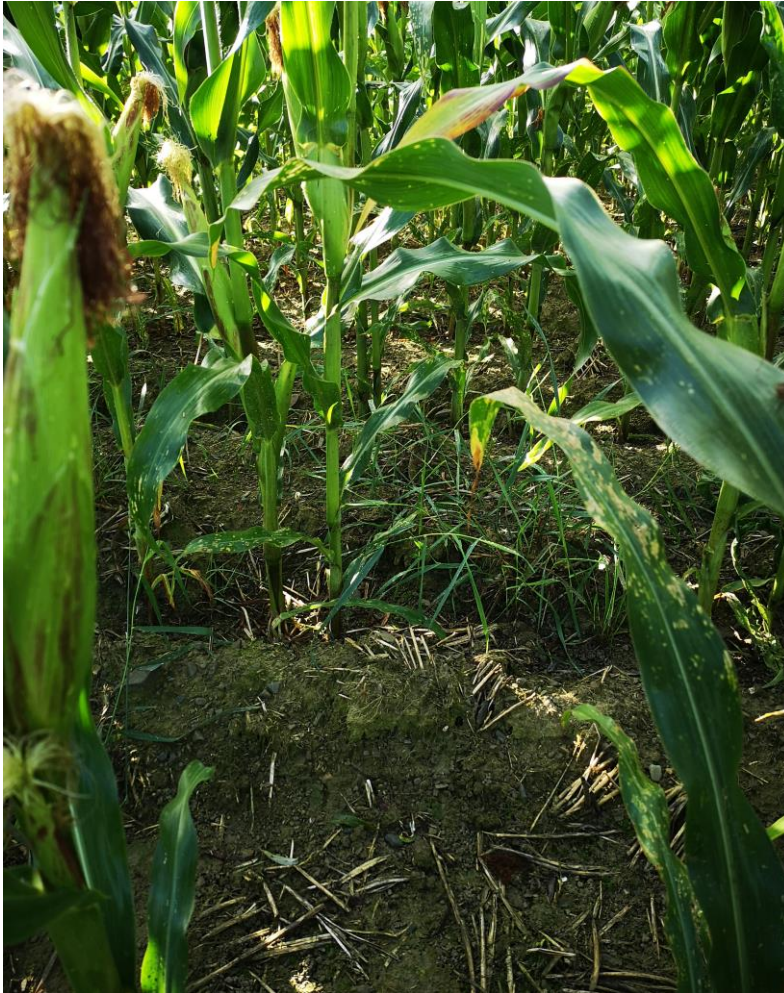
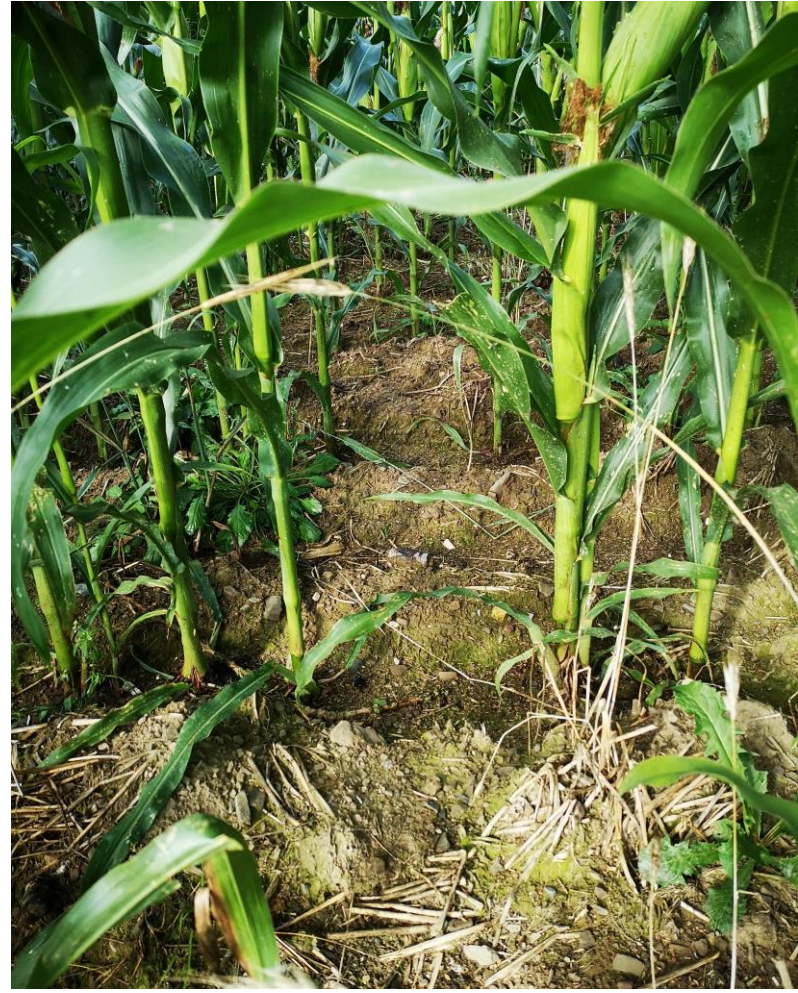
#### → **pflugloser Maisanbau nach Futterroggen**

- Bildung von Minidämmen durch reduzierte Bodenbearbeitung und Wurzelrückstände vom Futterroggen
- gute Erosionsschutzwirkung (!) / **Reduktion des potentiellen Bodenabtrags** im Vergleich zur wendenden Bodenbearbeitung auf **bis zu 41 %!**

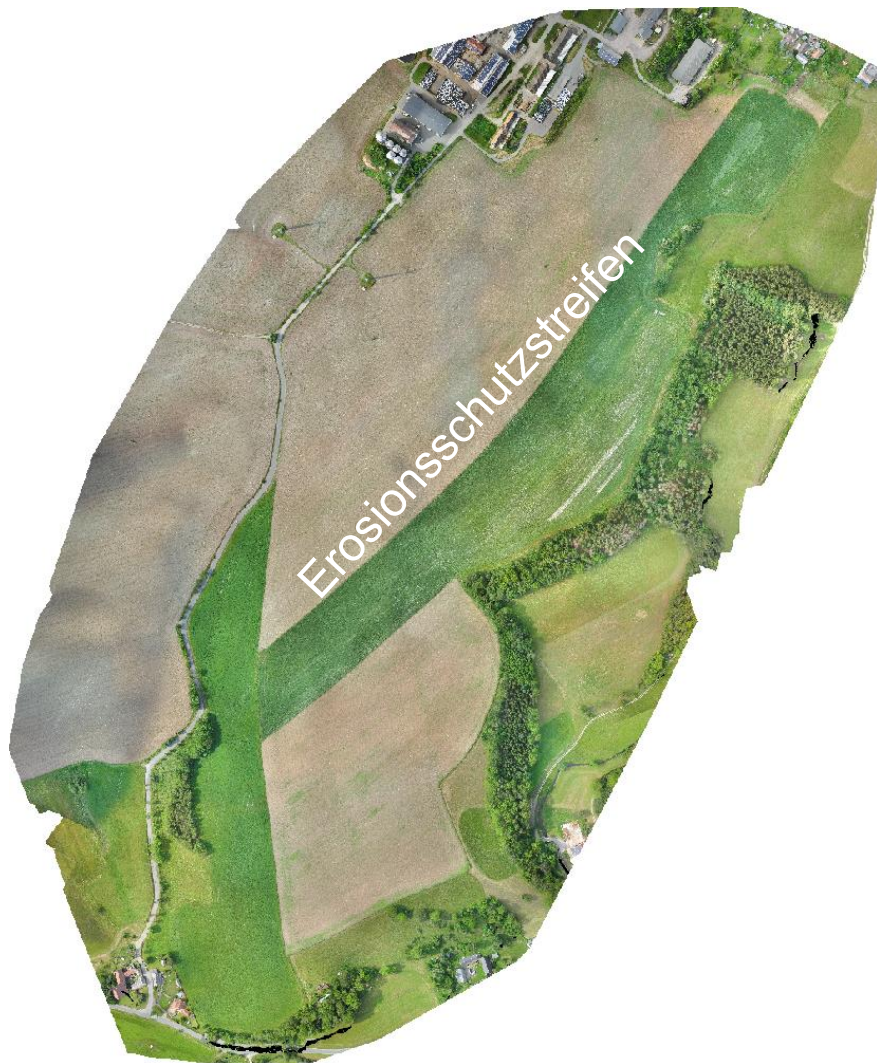
→ **Ackerfutter als Erosionsschutzstreifen zu Mais in Mulchsaat**

Kombination von zwei Erosionsschutzmaßnahmen auf der Fläche

- Mulchsaatverfahren zu Mais
- plus Erosionsschutzstreifen (Ackergras) auf der Fläche

→ **Minderung** des Erosionsgefährdungspotential im Vergleich zur konventionellen Bewirtschaftung **auf bis zu 40 %** nur durch Mulchsaat!

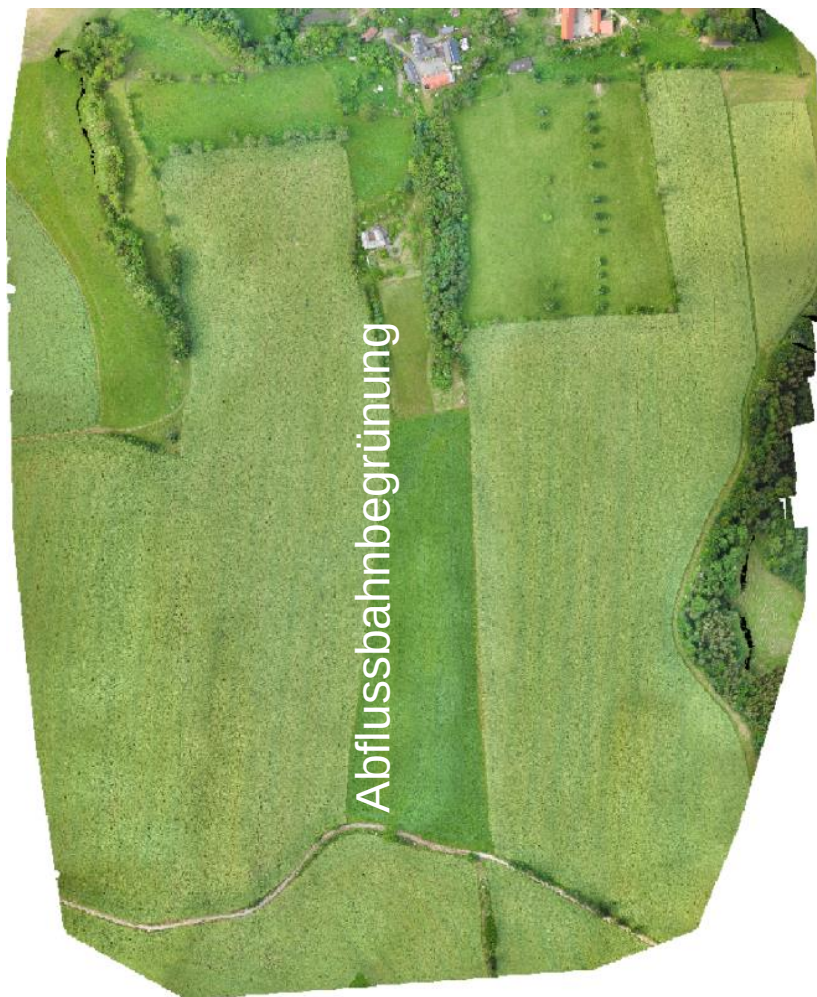
#### → Ackerfutter als Abflussbahnbegrünung im Raps

Kombination von zwei Erosionsschutzmaßnahmen auf der Fläche:

- pfluglose Bodenbearbeitung zu Raps
- plus Erosionsschutzstreifen (Ackergras) auf der Fläche zur Unterbrechung der Hauptabflussbahnen und Reduktion des Sedimenttransports in die Ortslage
- möglicher Abfluss des Sediments im „Übergangsbereich Bearbeitungsrinne <-> Erosionsschutzstreifen“ im Auge behalten!

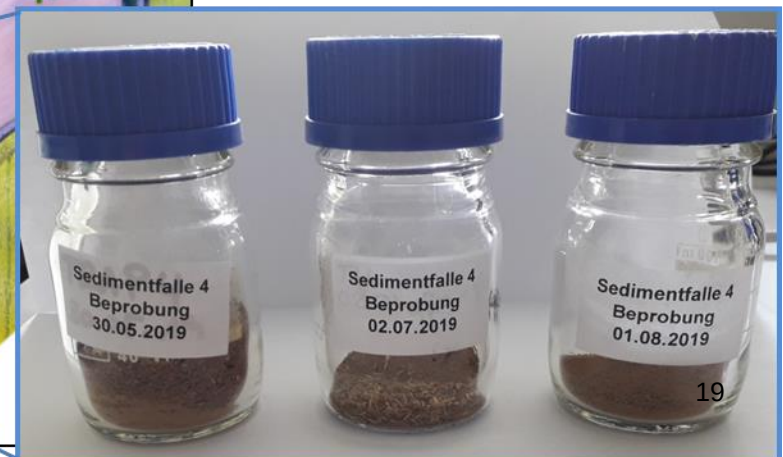
### a) Monitoring von Erosionsschutzmaßnahmen **Beispiel 4**

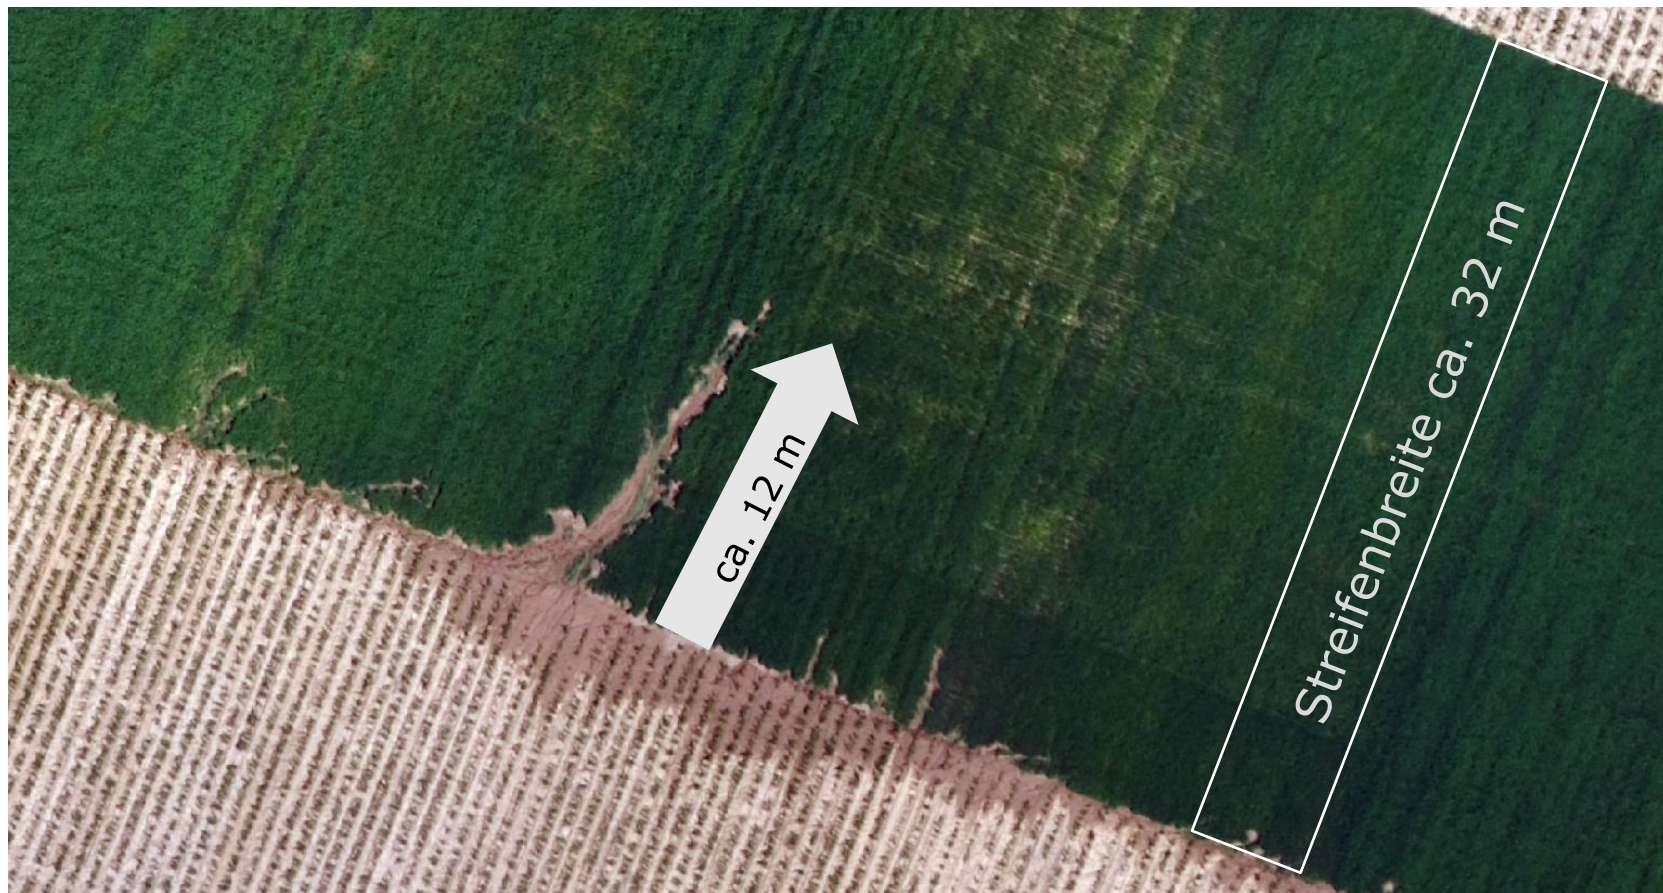
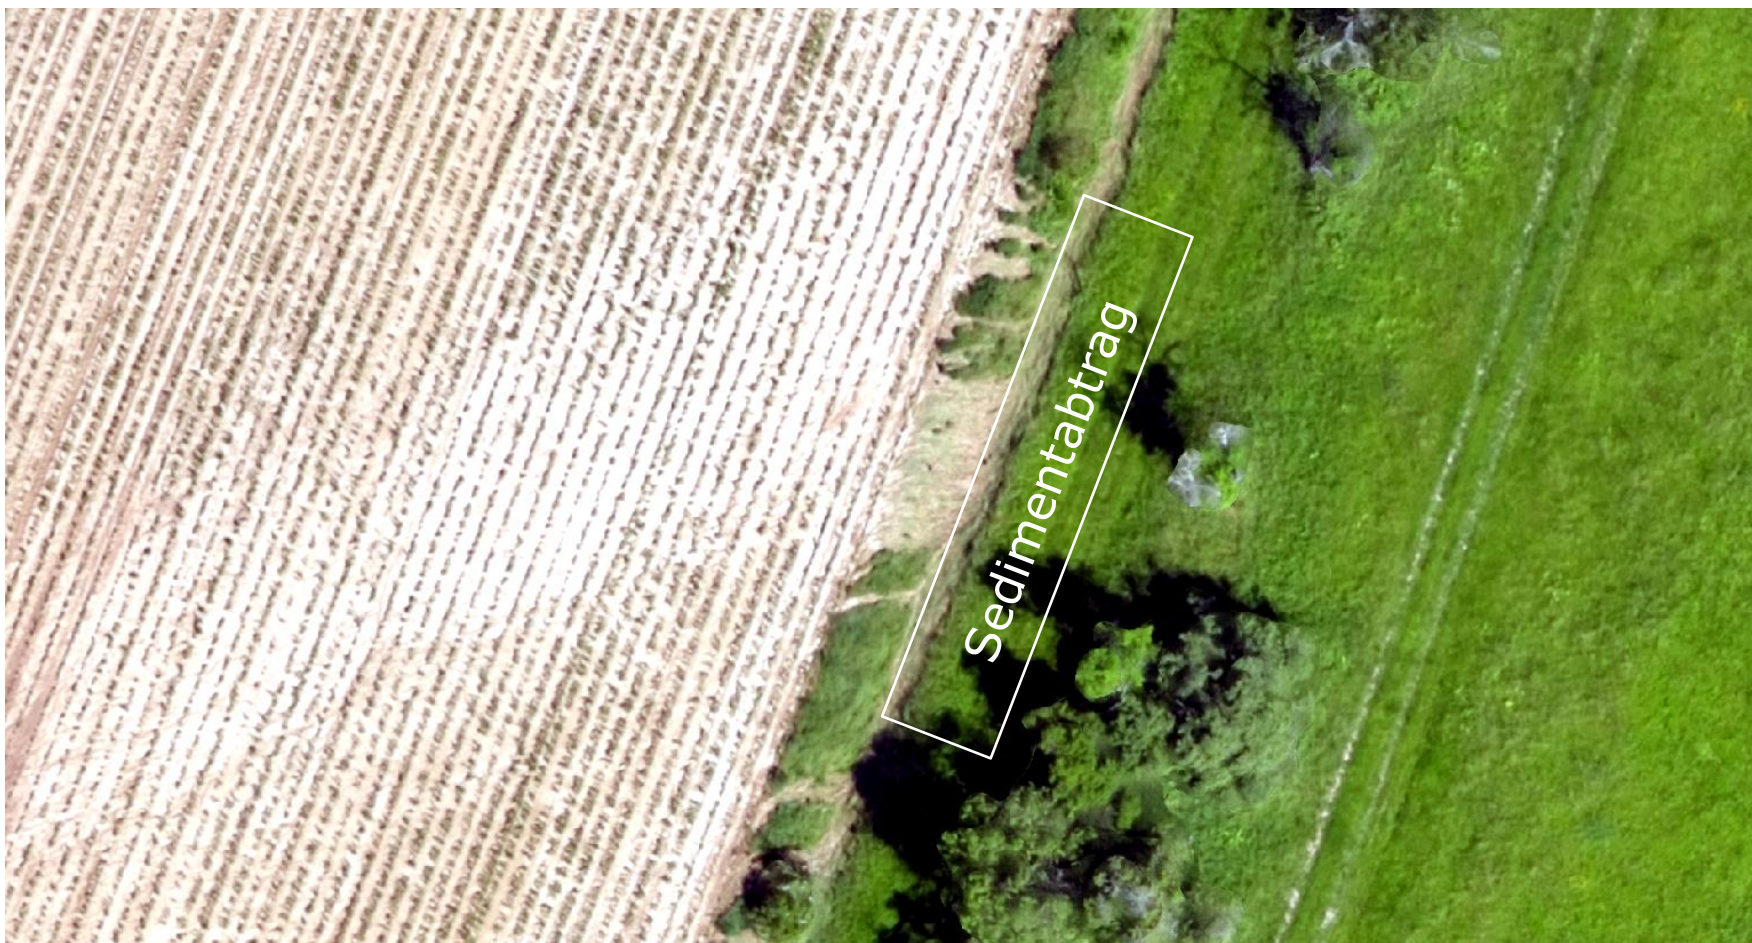
#### 4) Detail - Analyse der Luftbildaufnahmen

- mehrere dominante Abflussbahnen
- tiefste Linienführung (Graben - Vorfluter)
- Erosionsschutzstreifen (ESS) stoppt Akkumulation der Sedimentfracht innerhalb von 12 m!
- jedoch erneute Akkumulation der Sedimentfracht nach ESS

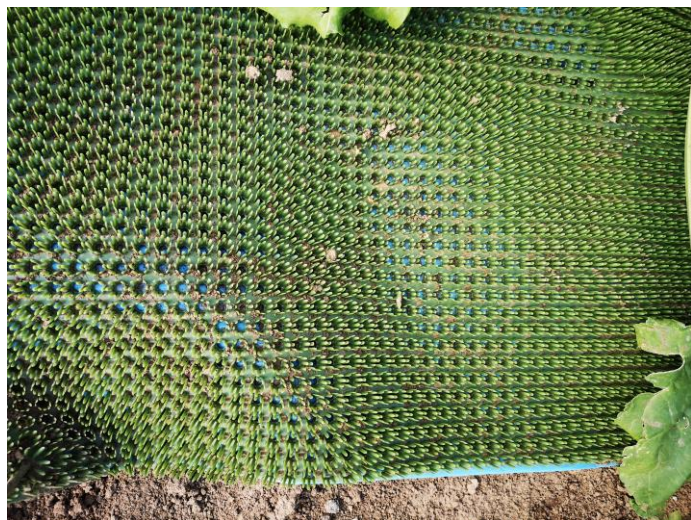
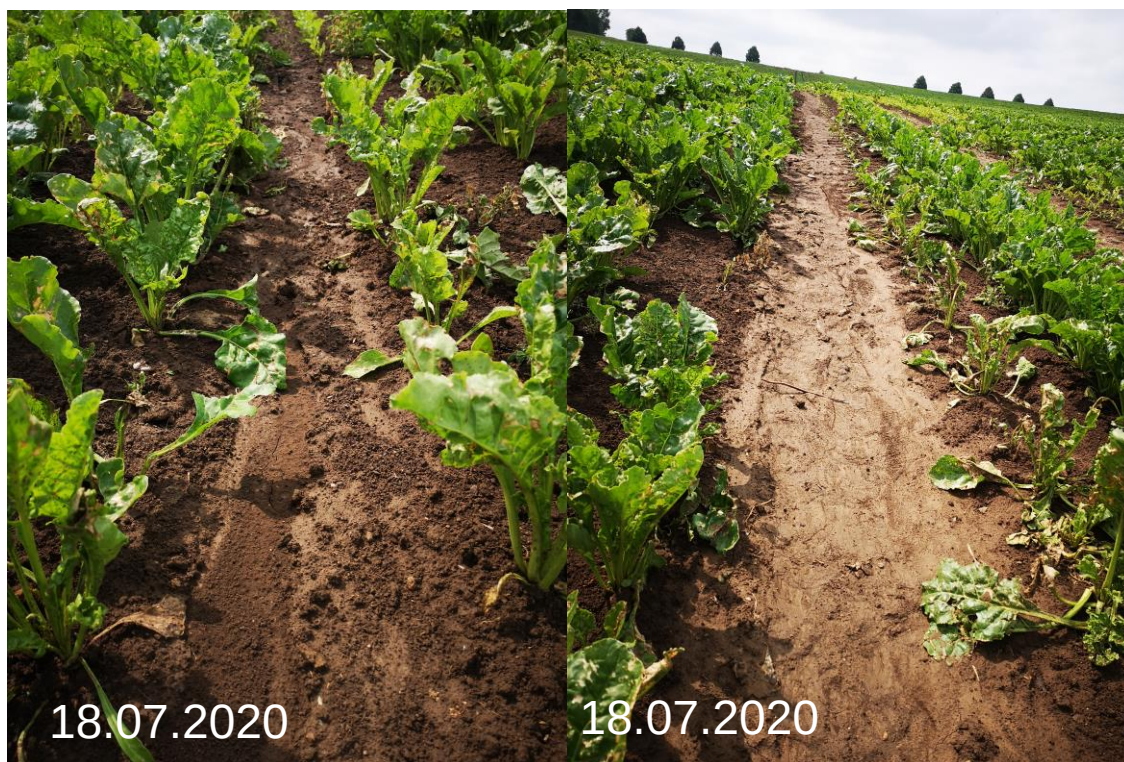
→ Demonstration des Sedimenttransports mit Sedimentmatten

...**Erosion** vornehmlich in den Fahrspuren und z.T. in den frisch gehackten Reihen

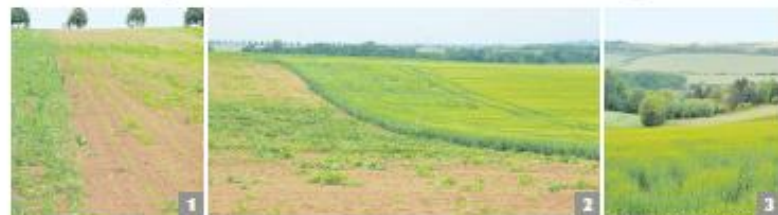
**Der Beobachtungsrundgang der Agrarwissenschaft Rannstedt:**  
1. Die Zuckerrübenpflanzen können am 10. März in den Boden. Einen Tag vor dem Feldrundgang, am 9. Juni, erfolgte eine Mähdrescher-Entsorgung der Rübenstängel zu erkennen.  
2. Die Sommergerste hat ihre Funktion als Barriere für den Bodenerosionsschutz erfüllt.  
3. Der Sommergerstensaum ist 200 m breit. Mit dem Wintergerstensaum wird die Kooperation U. A. umschlossen, wie effektiv der Puffer ist.

Nach dem Ende der strengen Coronaschlüsse gab es vor zweiwöchigen Wochen wieder einen Feldrundgang der Thüringer Gewässerschutzkooperation (TGW). Im Teilprojekt Erosionsschutz trafen sich Praktiker aus Mittelthüringen bei Auerstedt im Weimarer Land. Hier zeigte der neue Kooperationszweig, die Agrarwissenschaft Rannstedt, auf einer Zuckerrübenfläche Maßnahmen zum Erosionsschutz.

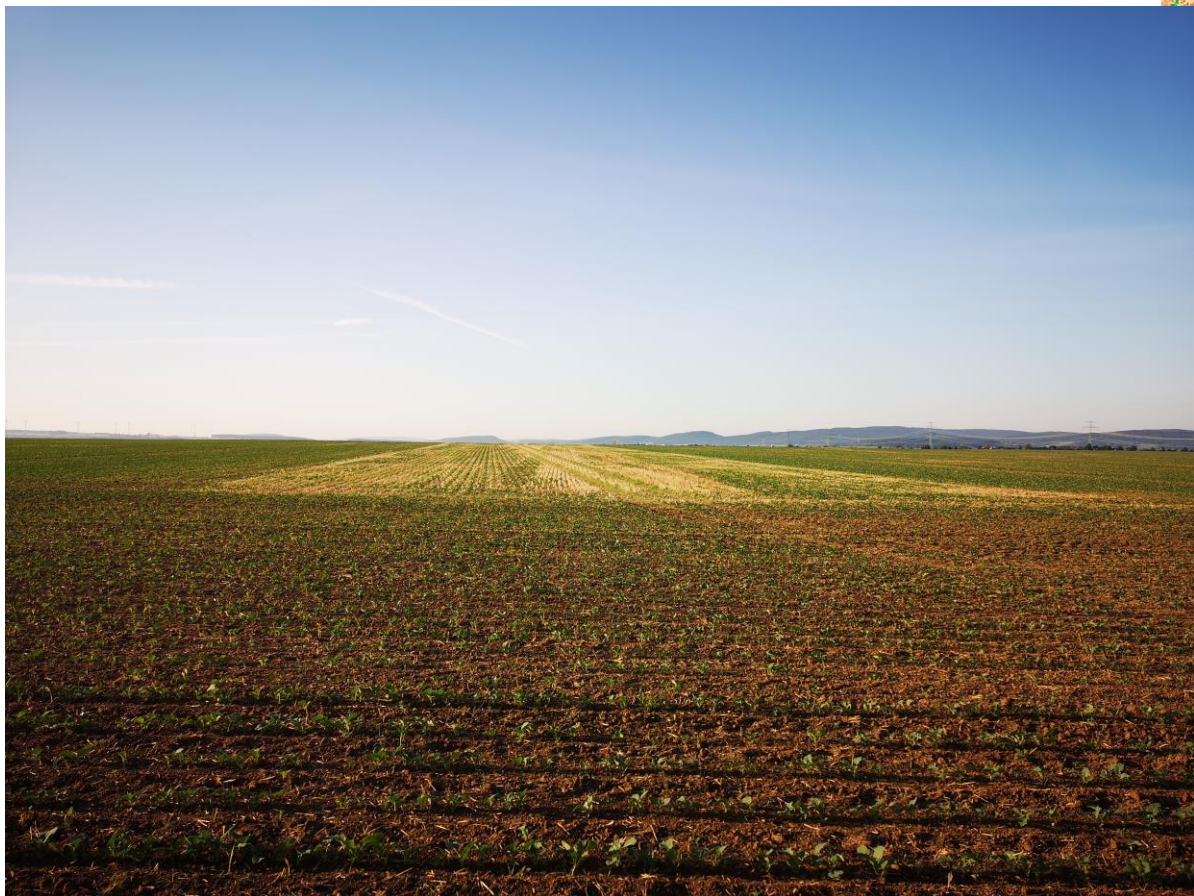
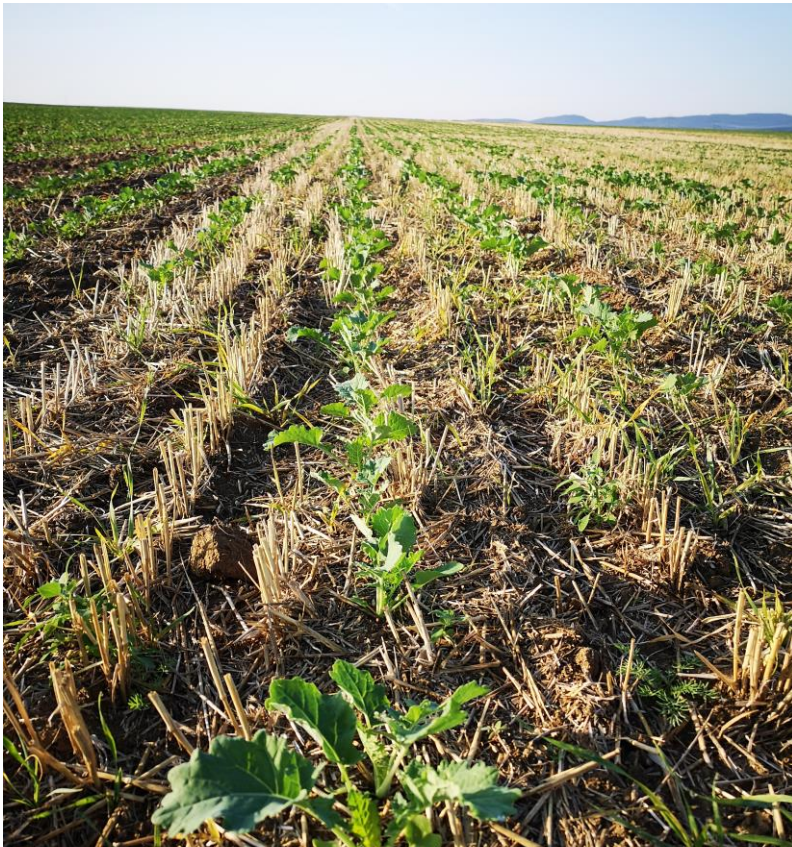
...**Demonstration** Rapsanbau in „Direktsaat“

→ nach 2 cm Stoppelsturz → Einzelkornablage und Düngedepot
