- 1) Gewässerschutzkooperationen Erosionsschutz
- Aktivitäten in den Kooperation **Thüringen** in 2020
   Monitoring von Erosionsschutzmaßnahmen auf "Hotspot"-Flächen – Feldrundgänge
- 3) Ausblick

## (1) Gewässerschutzkooperationen – Erosionsschutz

#### "Hotspot-Flächen" und "Monitoring"

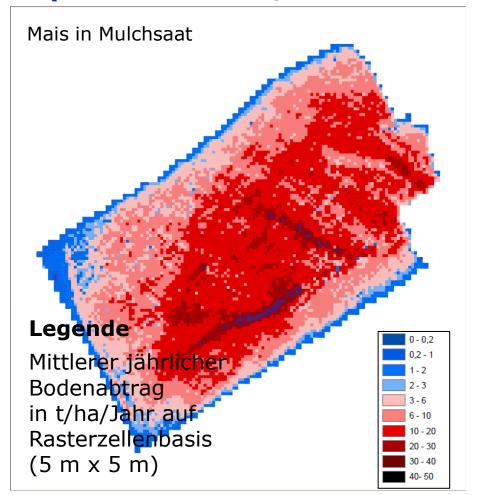
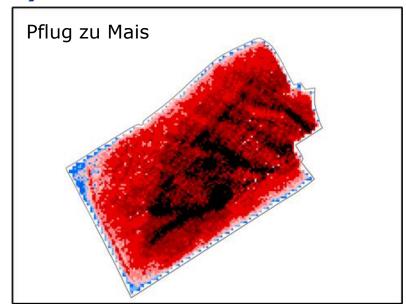
- a) Monitoring von Erosionsschutzmaßnahmen Beispiel 1
- → Darstellung des potentiellen Bodenabtragsrisikos (Mulchsaat Mais /Zweitfruchtmais)

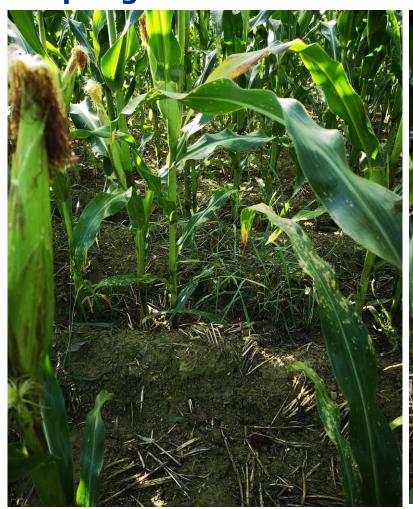
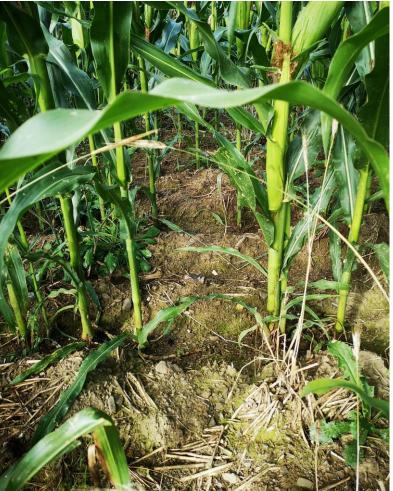
- a) Monitoring von Erosionsschutzmaßnahmen Beispiel 1
  - → pflugloser Maisanbau nach Futterroggen

- Bildung von Minidämmen durch reduzierte Bodenbearbeitung und Wurzelrückstände vom Futterroggen
- gute Erosionsschutzwirkung (!) / Reduktion des potentiellen Bodenabtrags im Vergleich zur wendenden Bodenbearbeitung auf bis zu 41 %!

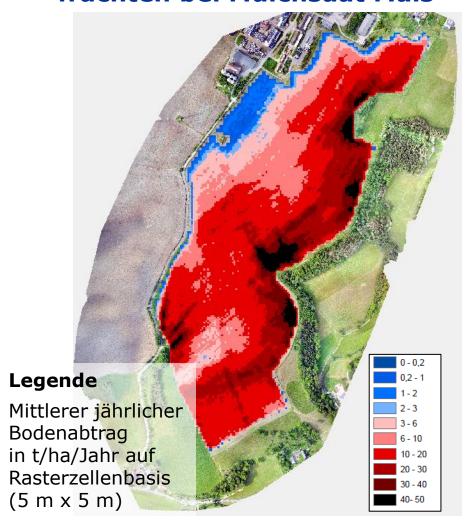
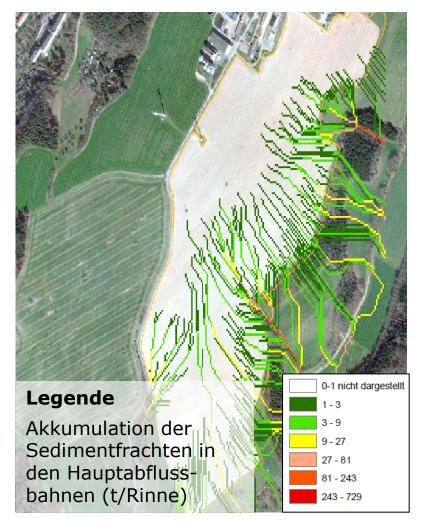
#### → potentieller Bodenabtrag und Akkumulation der Sedimentfrachten bei Mulchsaat Mais

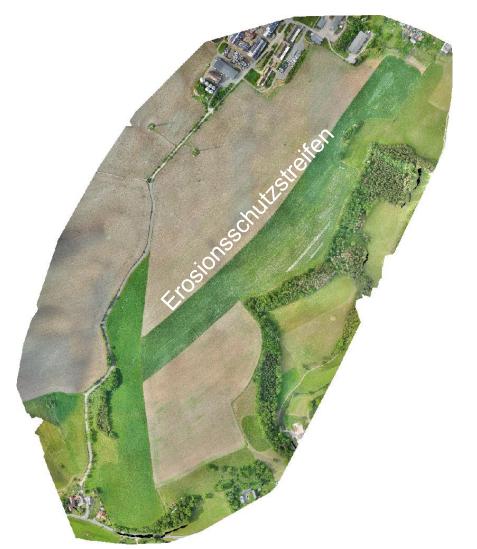
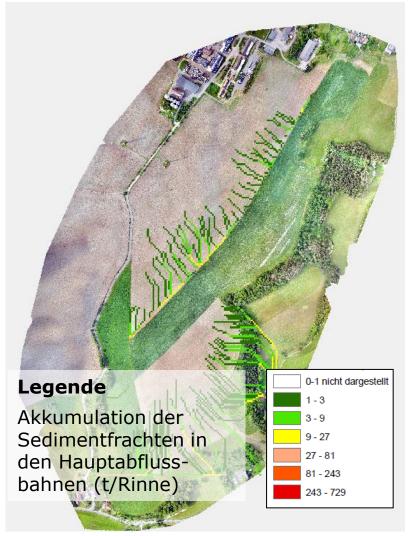
- (2) Aktivitäten der Kooperation Ostthüringen in 2020
- a) Monitoring von Erosionsschutzmaßnahmen Beispiel 2
  - → Ackerfutter als Erosionsschutzstreifen zu Mais in Mulchsaat

- Mulchsaatverfahren zu Mais
- plus Erosionsschutzstreifen (Ackergras) auf der Fläche
- → Minderung des Erosionsgefährdungspotential im Vergleich zur konventionellen Bewirtschaftung auf bis zu 40 % nur durch Mulchsaat!

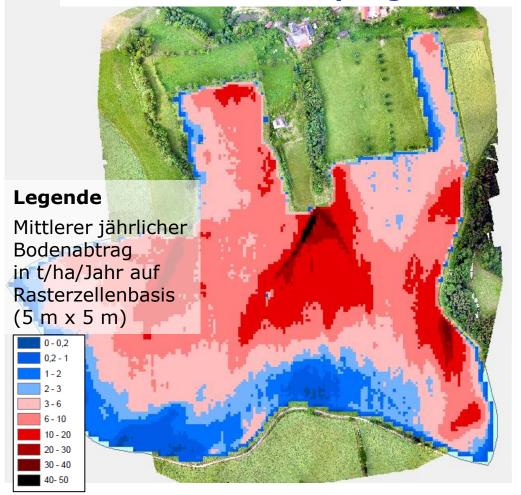
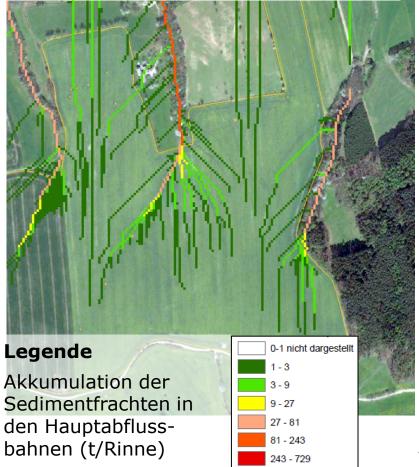
→ potentieller Bodenabtrag und Akkumulation der Sedimentfracht bei pflugloser Bodenbearbeitung zu Raps

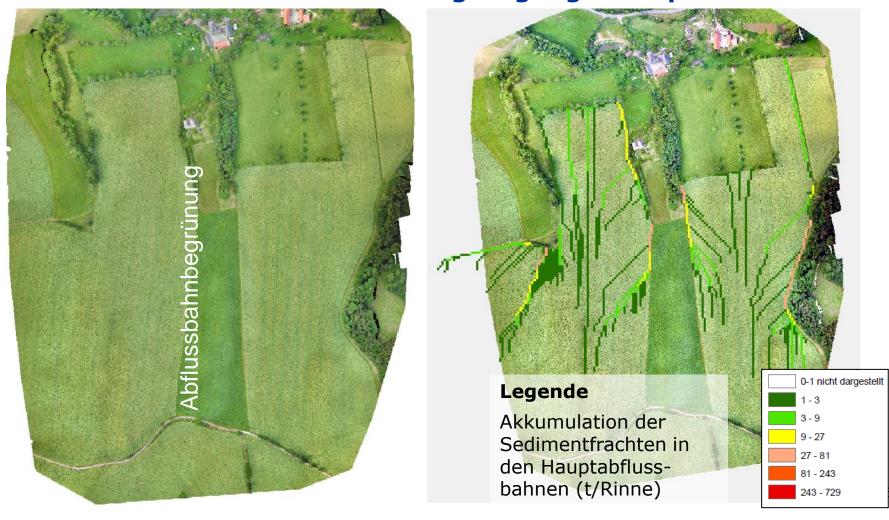
#### → Ackerfutter als Abflussbahnbegrüngung im Raps

- pfluglose Bodenbearbeitung zu Raps
- plus Erosionsschutzstreifen (Ackergras) auf der Fläche zur Unterbrechung der Hauptabflussbahnen und Reduktion des Sedimenttransports in die Ortslage
- möglicher Abfluss des Sediments im "Übergangsbereich Bearbeitungsrinne <-> Erosionsschutzstreifen" im Auge behalten!

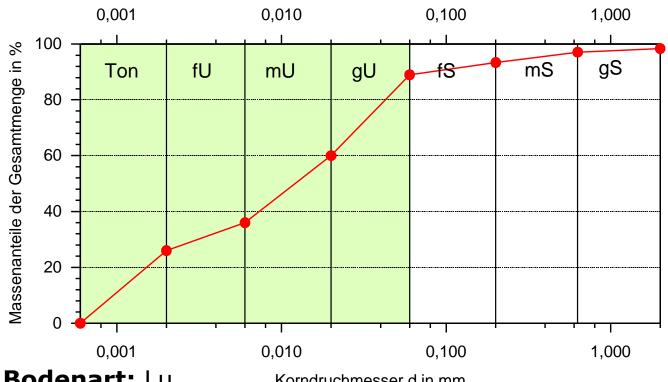
**Sedimentfalle (Trap 4)** Sammelprobe / Laboranalysen

Bestimmung der Korngrößenverteilung in der Sammelprobe von einem Jahr:

(Eb4 Erodierbarkeit hoch nach KA5) 9 % S; 63 % U; 28 % T

- Bodenabtrag auch bei schwach erosiv wirkenden Niederschlägen stattfindet
- sich der Bodenabtrag in den Hauptabflussbahnen akkumuliert und vornehmlich Schluffe und Tone transportiert werden

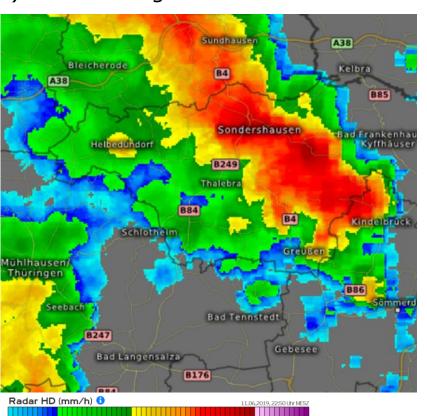
- 1) Rekonstruktion des Niederschlagsereignisses
- a) Niederschlagsradar

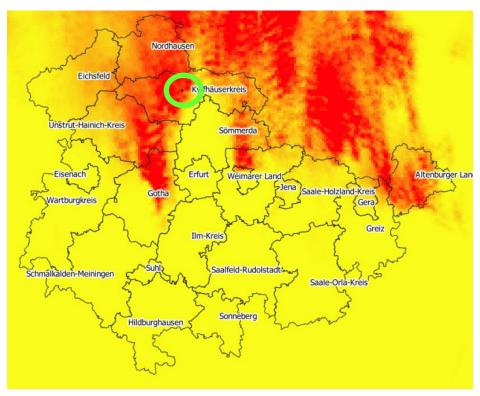
b) Abgleich mit RADOLAN Daten (DWD)

Niederschlag in 3 Std. 201 mm

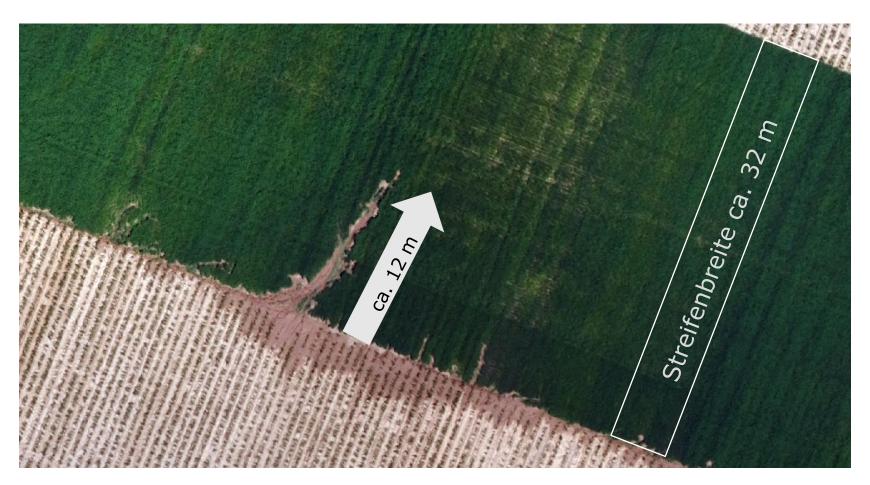
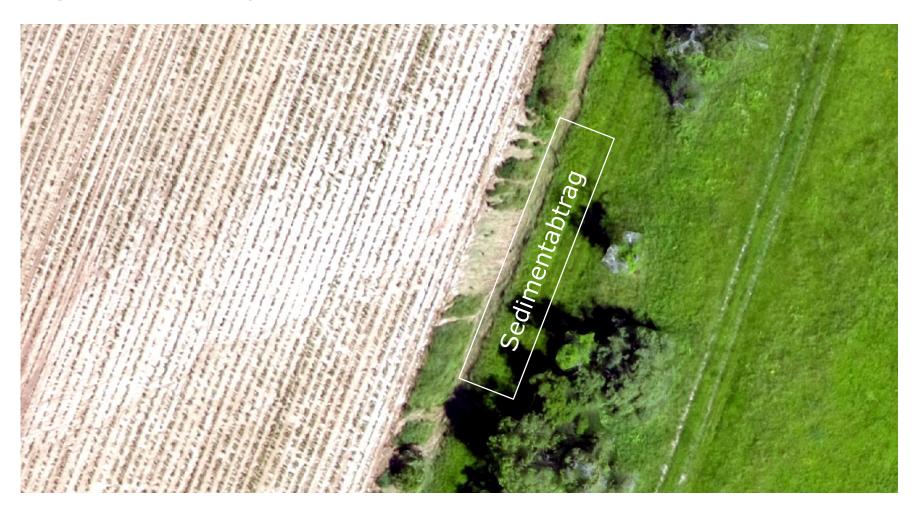
## 4) Detail - Analyse der Luftbildaufnahmen

- mehrere dominante Abflussbahnen
- tiefste Linienführung (Graben Vorfluter)
- Erosionsschutzstreifen (ESS) stoppt Akkumulation der Sedimentfracht innerhalb von 12 m!
- jedoch erneute Akkumulation der Sedimentfracht nach ESS

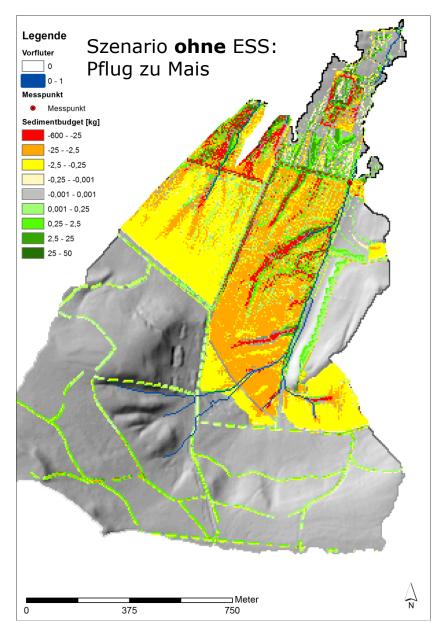
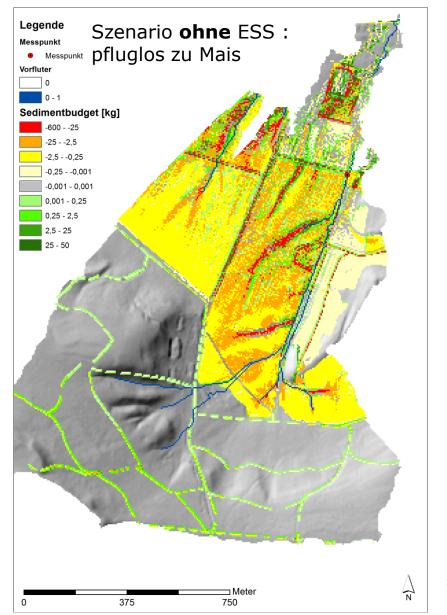
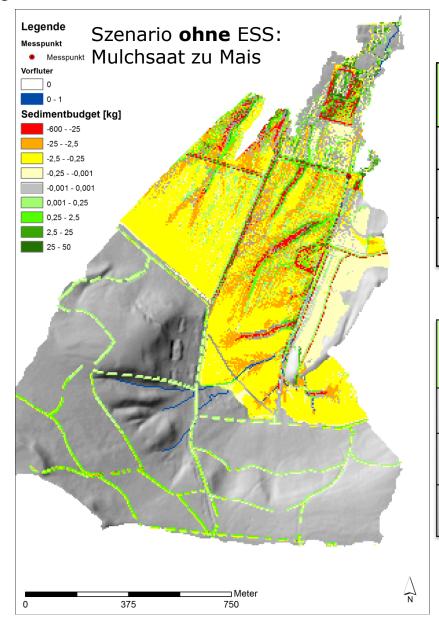
Szenario ohne ESS	Gesamtsediment- masse [kg]	%-uale Reduktion
Pflug	2,488,712	100
pfluglos	2,061,229	82.8
Mulchsaat	1,625,640	65.3

Szenario ohne ESS	Gesamtabfluss [m³]	%-uale Reduktion
Pflug	44,650	100
pfluglos	46,860	104,9
Mulchsaat	41,757	93,5

- Sedimentdepositionen im Modell decken sich zu großen Teilen mit den Aufnahmen aus der Luft → gute Abschätzung der Eindringtiefe von Sediment in den Schutzstreifen sowie außerhalb des Schlages für dieses Ereignis möglich
- notwendige Mindestbreite des ESS können für dieses Ereignis abgeleitet werden
- ESS hat jedoch bei diesem Extremereignis nur einen untergeordneten Einfluss auf die Minderung des Bodenabtrags
   → Ursache: Hauptabflussbahnen akkumulieren die Sedimentfracht

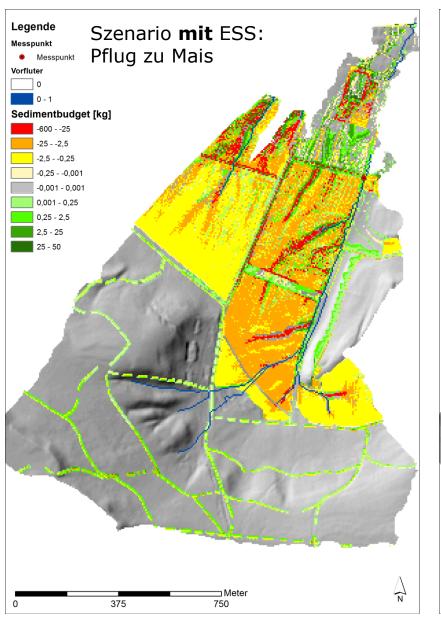
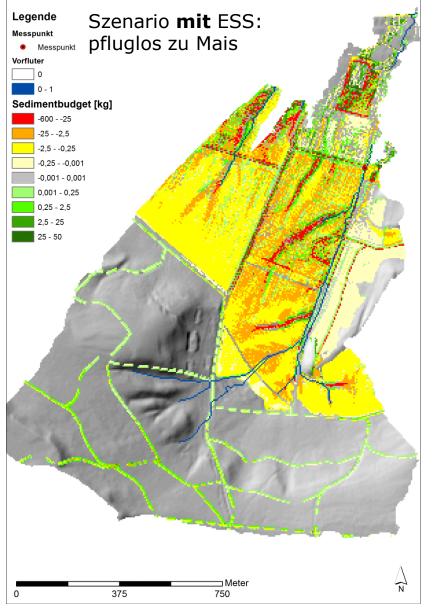
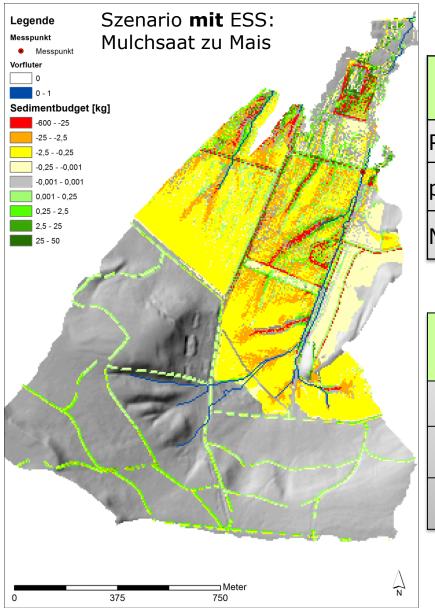
Szenario <b>mit</b> ESS	Gesamtsediment- masse [kg]	%-uale Reduktion
Pflug	2,399,205	100
pfluglos	2,016,409	84.0
Mulchsaat	1,706,336	71.1

Szenario <b>mit</b> ESS	Gesamtabfluss [m³]	%-uale Reduktion
Pflug	41,079	100
pfluglos	44,841	109.2
Mulchsaat	41,512	101.1

- (...)
- Der Gesamtabfluss (abfließende Wassermenge) bleibt jedoch bei allen Szenarien fast gleich → d.h. nur der Rückhalt des Bodensediments kann ackerbaulich und durch ESS gesteuert werden nicht aber das unkontrolliert abfließende Wasser!!
- Pflugfurche kann in diesem speziellen Fall den Gesamtabfluss geringfügig reduzieren

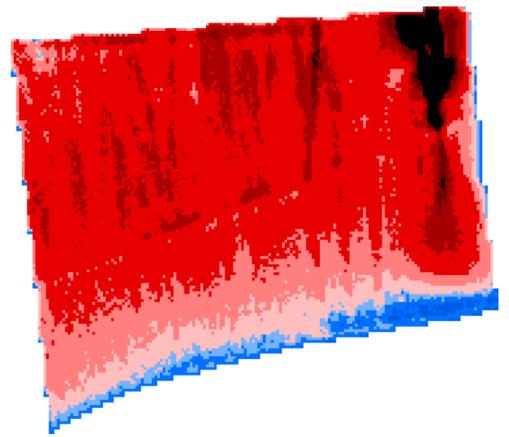
#### → Darstellung des potentiellen Bodenabtragsrisikos

Potentielles
Bodenabtragsrisiko
bei Zuckerrüben
(wendende
Bodenbearbeitung
14,6 t/ha/a

Mittlerer jährlicher Bodenabtrag in t/ha/Jahr auf Rasterzellenbasis (5 m x 5 m)

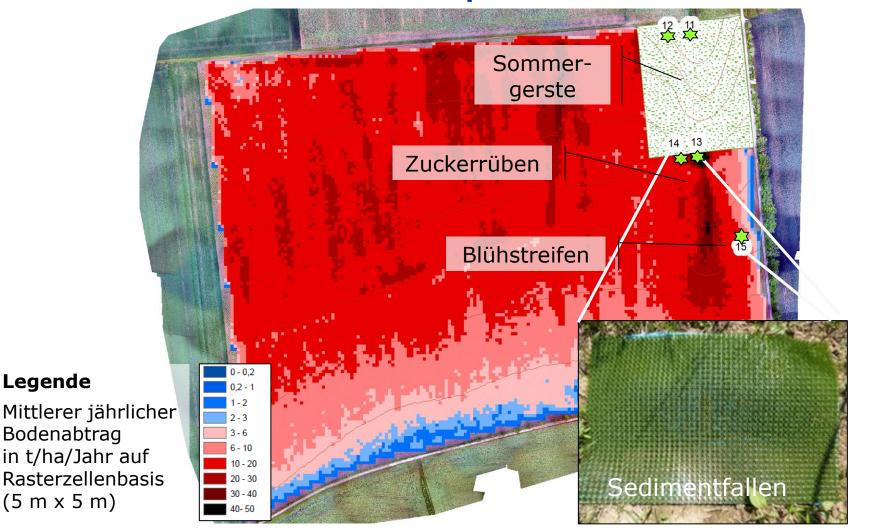
→ Demonstration des Sedimenttransports mit Sedimentmatten

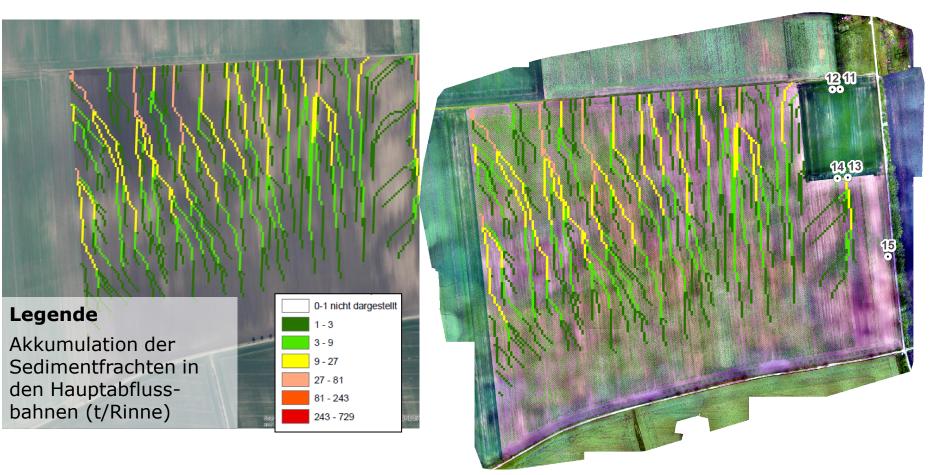
→ Darstellung der Hauptabflussbahnen

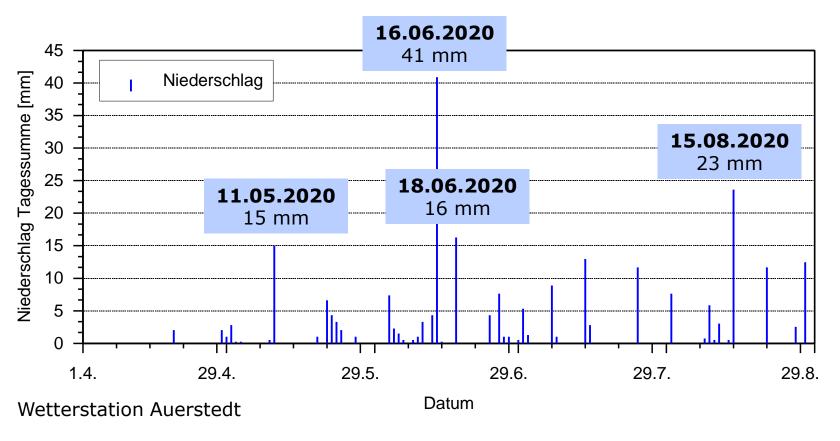
#### → Niederschlagsverteilung im Untersuchungszeitraum 2020

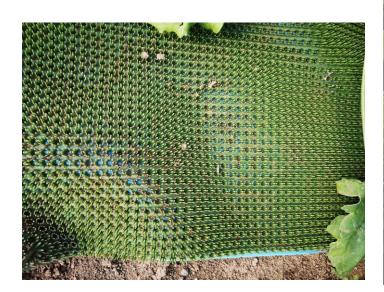
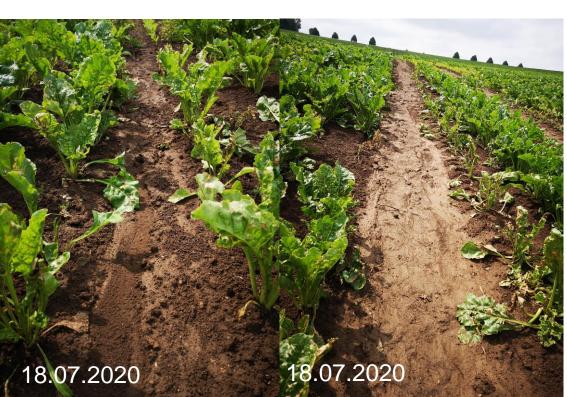
→ Demonstration des Sedimenttransports mit Sedimentmatten

...**Erosion** vornehmlich in den Fahrspuren und z.T. in den frisch gehackten Reihen

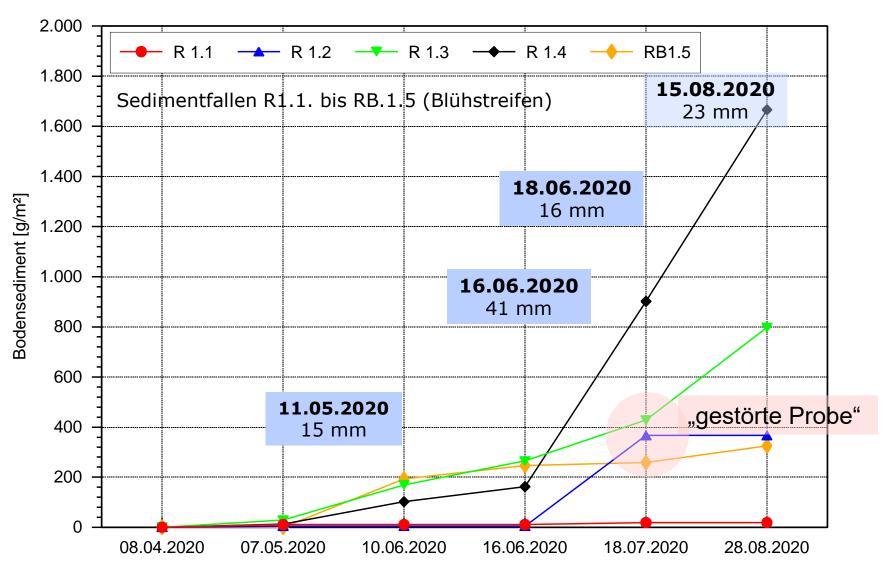
#### → Summenkurve des erfassten Bodensediments auf den Sedimentmatten

- höchste Sedimentablagerungen in Sedimentfalle R1.4; ähnliche Tendenz in R1.3 erkennbar (Lage in der Hauptabflussbahn)
   → Ursachen sind die z. T. hohen Niederschlagsintensitäten gepaart mit den Bearbeitungsgängen mit der Hacke
- deutliche Verschlämmung und Bodenabtrag in den Fahrgassen → nur über die Fotodokumentation ermittelt
- kein bzw. kaum Sedimenteintrag auf den Sedimentmatten R1.1 und R1.2 in der Sommergerste
- Sommergerstefläche hält Bodensediment gut zurück → kritische
   Phase ist der Zeitraum von der Bestellung bis zum Reihenschluss!
- Bodenabtrag im Blühstreifen (RB 1.5) deutlich (!) aufgrund der langsamen Biomasseentwicklung

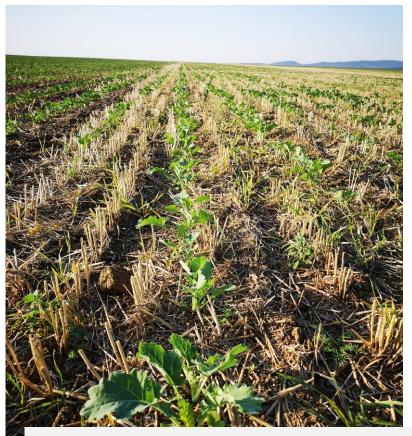
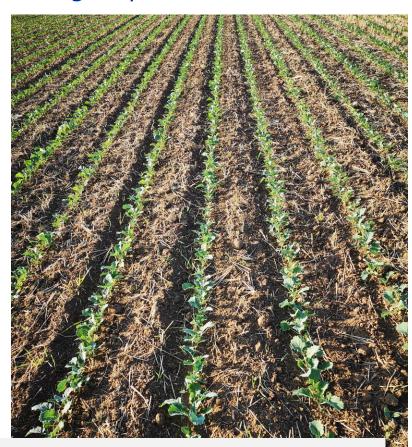
# ...**Demonstration** Rapsanbau in "Direktsaat" → nach 2 cm Stoppelsturz → Einzelkornablage und Düngedepot
