# **Gewässerschutzkooperation Mittelthüringen Abschlussworkshop des „Arbeitskreis Gewässerschutz“**

## **Arbeiten der Gewässerschutzkooperation im Teilprojekt Erosionsschutz 2020**

Erfurt 08.12.2020 (13:00 – 16:00 Uhr)

Dipl. Ing. agr. Britt Pagels & Dr. Jörg Perner  
U.A.S. Umwelt- und Agrarstudien GmbH

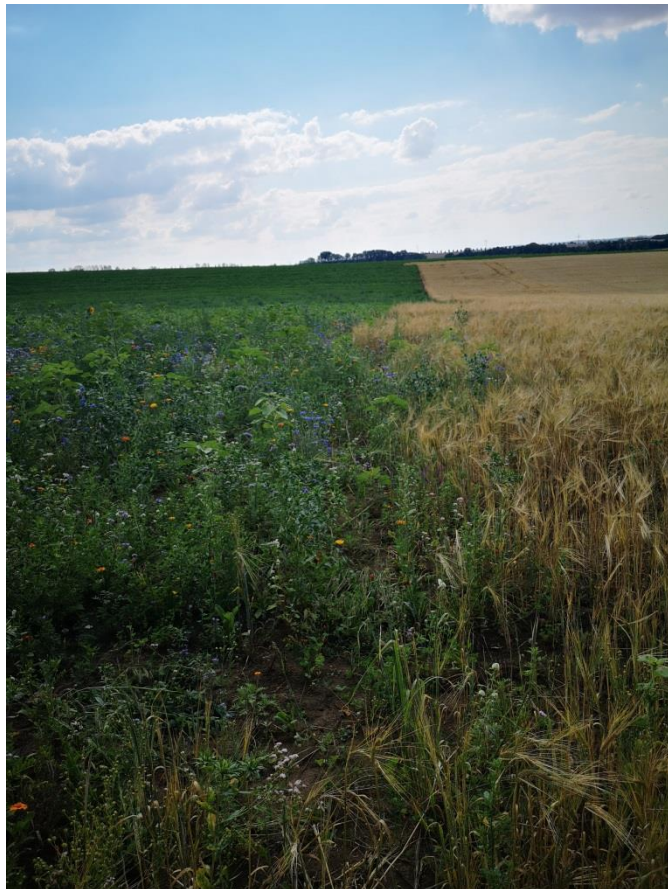
#### 1. Feldrundgang der Gewässerschutzkooperation Mittelthüringen zum Thema Gestaltung von „Erosionsschutz und Biodiversität“

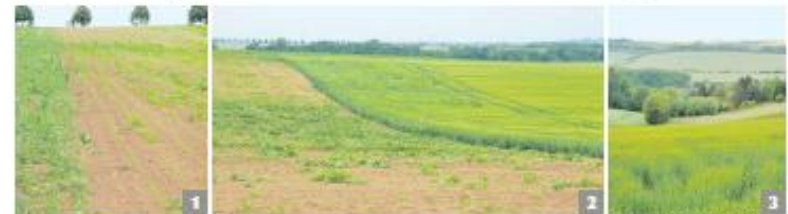
**Der Beobachtungsrundgang der Agrargenossenschaft Rannstedt:**  
1. Die Zuckerrübsenpflanzen können am 10. März in den Boden. Einen Tag vor dem Feldrundgang, am 9. Juni, erfolgte eine Mäharbeit. Links ist der Rübsenboden zu erkennen.  
2. Die Sommergerste hat ihre Funktionen als Barriere für den Bodenabtrag teilweise eingebüßt.  
3. Der Sommergerstenstreifen ist 200 m breit. Mit dem Wintergerstestreifen soll die Kooperation u. a. umsetzen, wie effektiv der Puffer ist.

Auf dem 34 ha großen Beobachtungsschlag setzte man schon länger auf einen Pufferstreifen, bestehende der Pflanzenbaukette der Agrar- u. Rannstedt, Jens Probst. Dieser verhindert, dass nach Überwinterungszeiten Sedimente bis an die erste Wohnbebauung des Dorfes herangezogen werden. In diesem Jahr schließt sich an die Hauptkultur, die am 30. März geernteten Zuckerrüben, ein gut 200 m breiter Sommergerstenstreifen an. Den kritischen Teil des Schlags an, der 8 % Hangsteigung aufweist.

Die Sommergerste kam am 21. März in den Boden und zeigte zum Feldrundgang am 10. Juni schon optisch ihre Funktion als Barriere. Ziel der Kooperation an diesem Beispiel sei es u. a. abschätzen, wie breit der Pufferstreifen sein muss, um Sedimente effektiv aufzuhalten, so führt Probst von der U.A.S. Jens, Mittelschwermetall werden mit einer Multispektralanalyse aufgenommen gemacht, zuletzt nach intensiven Beobachtungen nur wenige Tage nach dem Feldrundgang. Allerdings, so Probst, sollte das größte Ziel sein, im besten Fall die Sedimentverlagerung von der Fläche zu verhindern. Mit dem Schlagkalken mobilisierte man daher den mittleren potentiellen Bodenabtrag auf dem 15-er Lehmbockenschlag.

Wenn, wie von den Rannstedt-Praktikern, auf dem gesamten Schlag eine Winterfurchen gezogen wird, kommt die Mobilisierung bei Zuckerrüben auf einen potentiellen Abtrag von 14,6 t/ha und im Jahr. Kaum besser sieht das glückliche Variante ab (13,7 t/ha).

Ein solches Maß an Zuckerrüben wäre mit 6,1 t/ha Jahr zu realisieren. Die praktisierte Winterfurchen zusätzlich das Pufferstreifen verringere laut der Modellrechnung den Abtrag immens schon auf 10,6 t/ha Jahr.

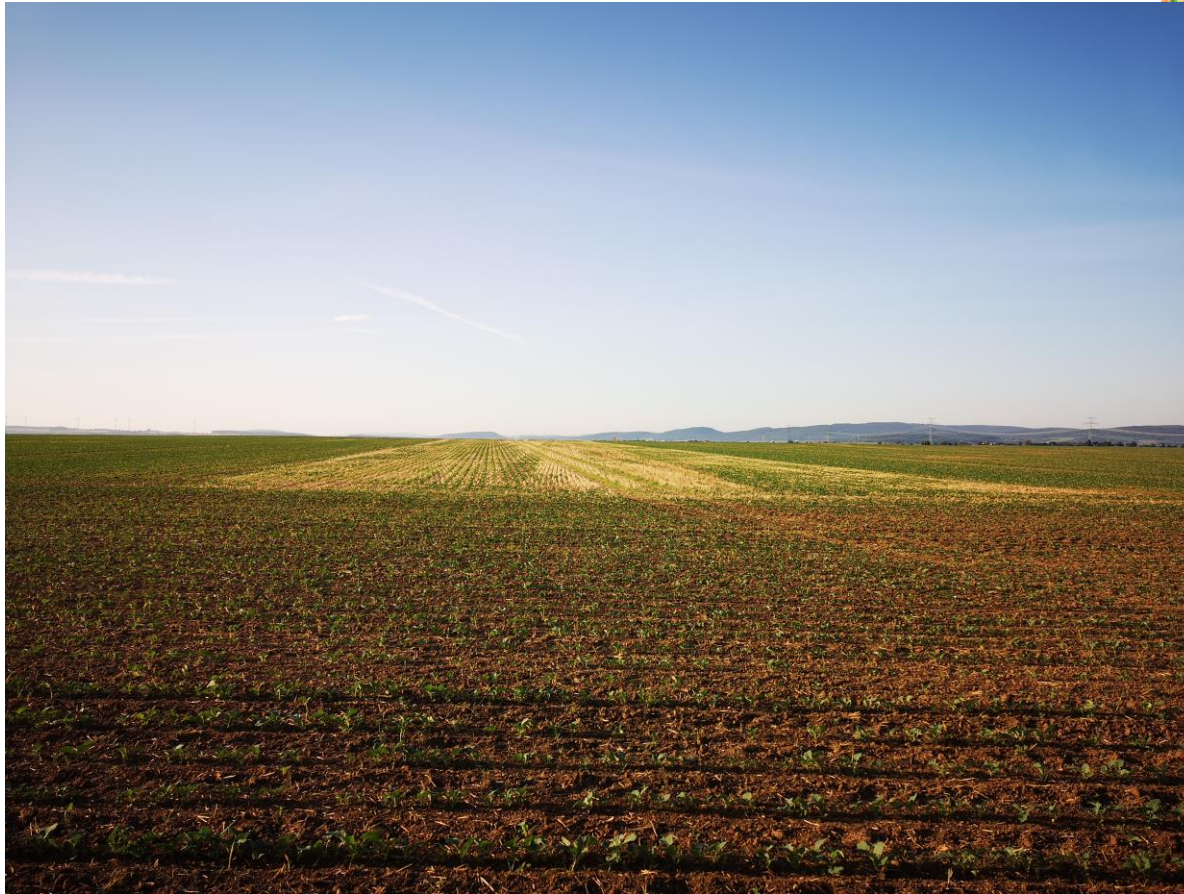
...**Demonstration** Rapsanbau in „Direktsaat“

→ nach 2 cm Stoppelsturz → Einzelkornablage und Düngedepot

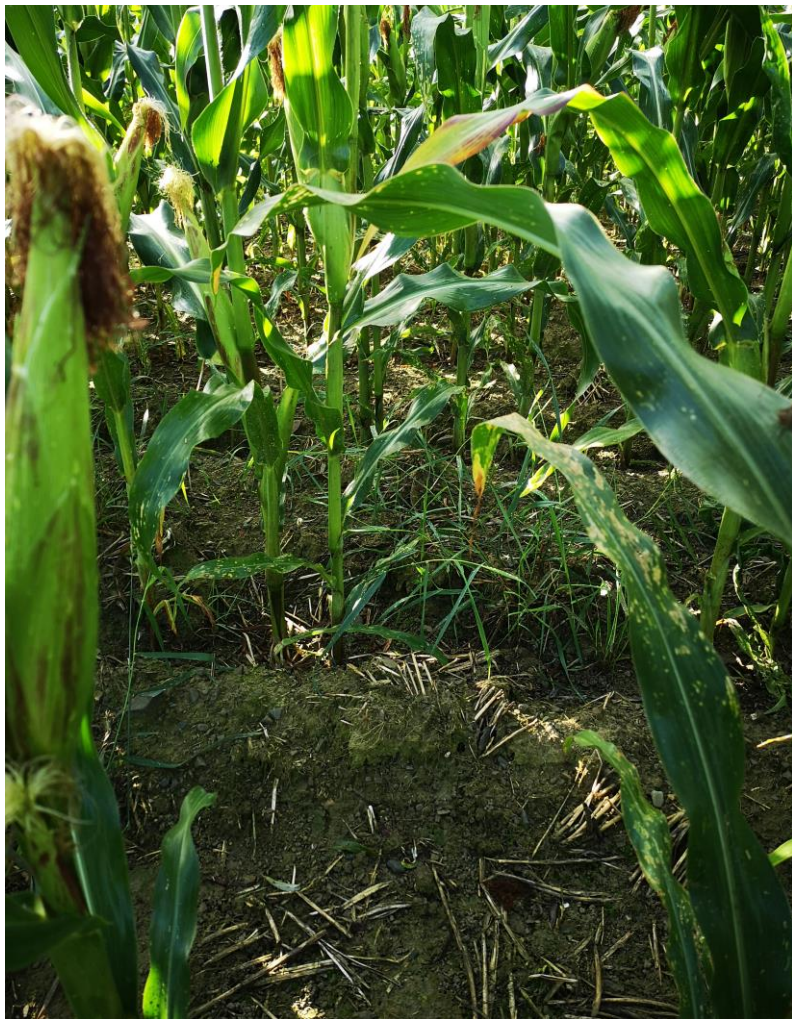
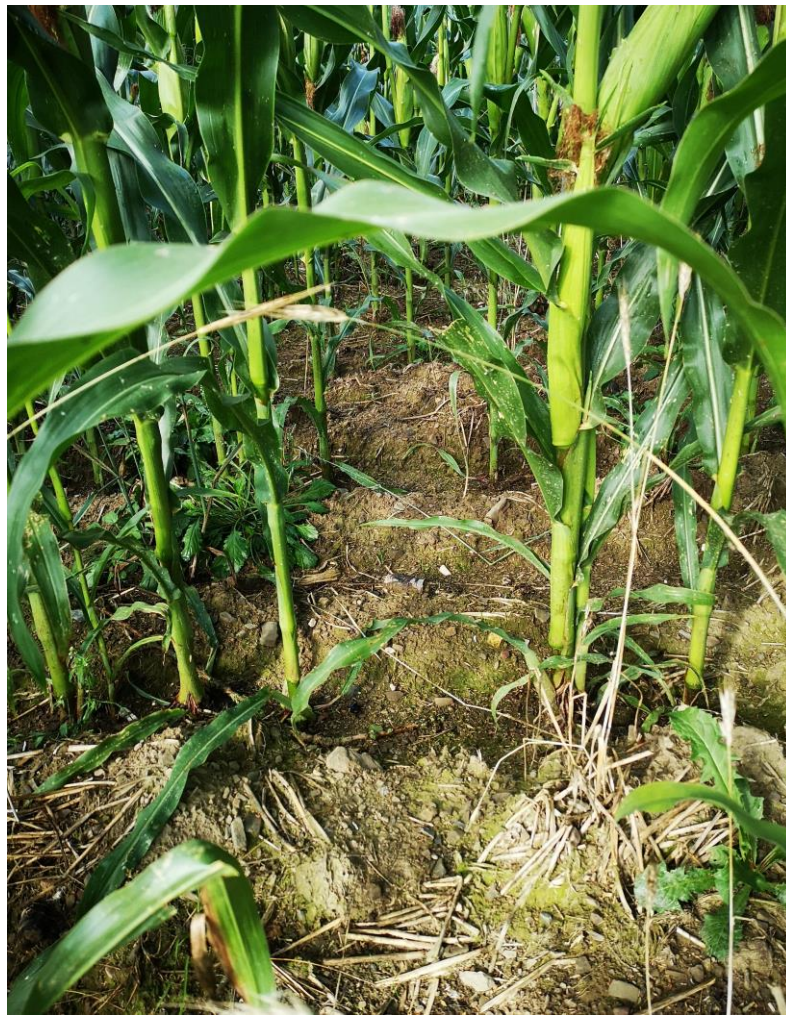
### → **pflugloser Maisanbau nach Futterroggen**

- Bildung von Minidämmen durch reduzierte Bodenbearbeitung und Wurzelrückständen vom Futterroggen
- gute Erosionsschutzwirkung (!) / **Reduktion des potentiellen Bodenabtrags** im Vergleich zur wendenden Bodenbearbeitung auf **bis zu 41 %!**

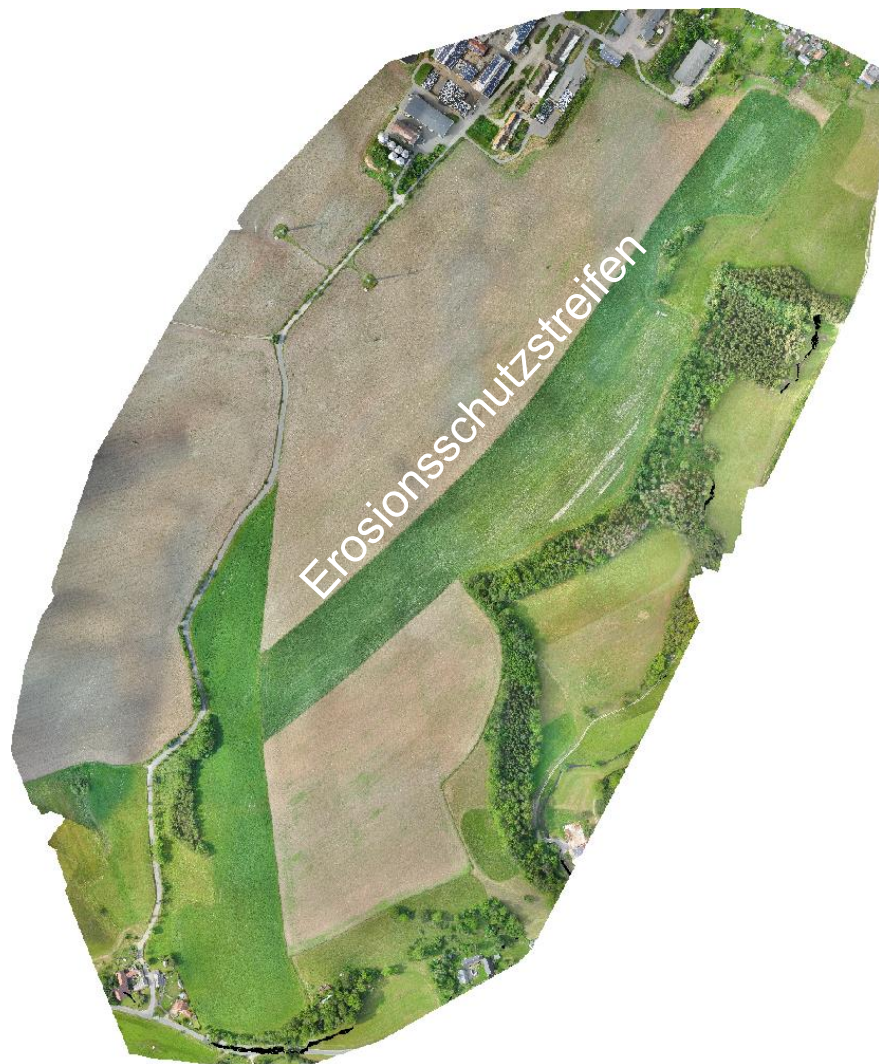
→ **Ackerfutter als Erosionsschutzstreifen zu Mais in Mulchsaat**

- Mulchsaatverfahren zu Mais
- plus Erosionsschutzstreifen (Ackergras) auf der Fläche

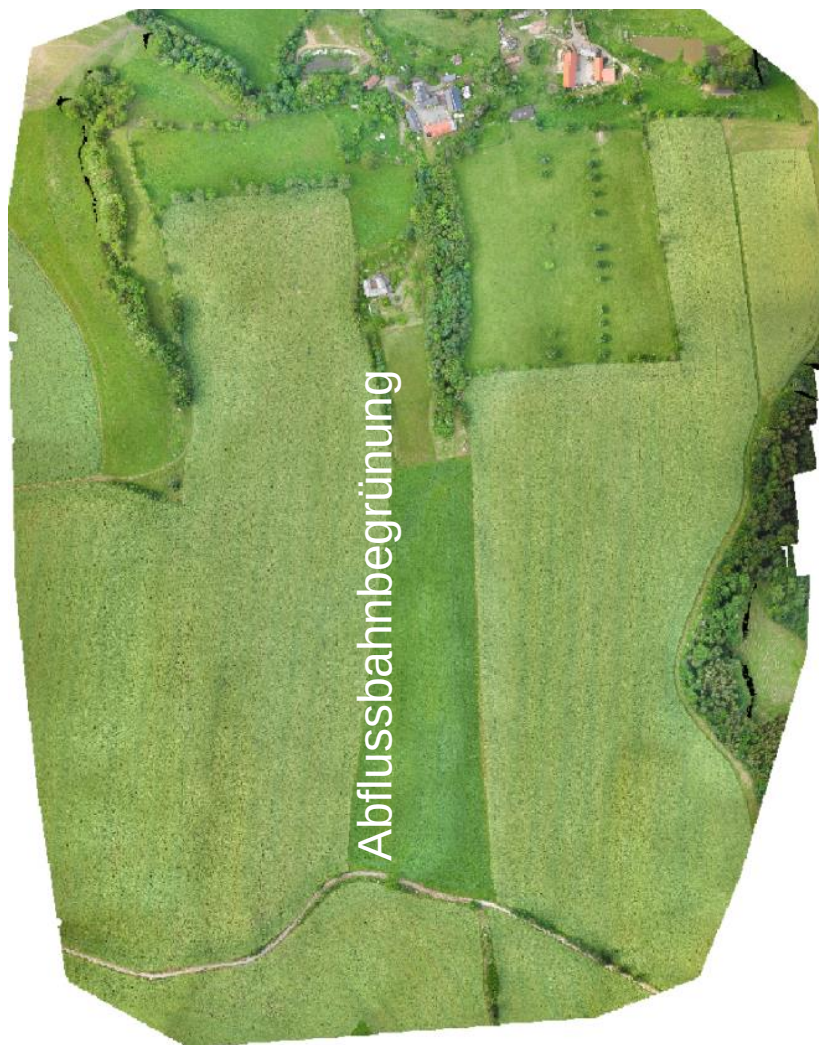
### → **Ackerfutter als Abflussbahnbegrünung im Raps**

- pfluglose Bodenbearbeitung zu Raps
- plus Erosionsschutzstreifen (Ackergras) auf der Fläche zur Unterbrechung der Hauptabflussbahnen und Reduktion des Sedimenttransports in die Ortslage
- Möglicher Abfluss des Sediments im „Übergangsbereich Bearbeitungsrinne <-> Erosionsschutzstreifen“ im Auge behalten!

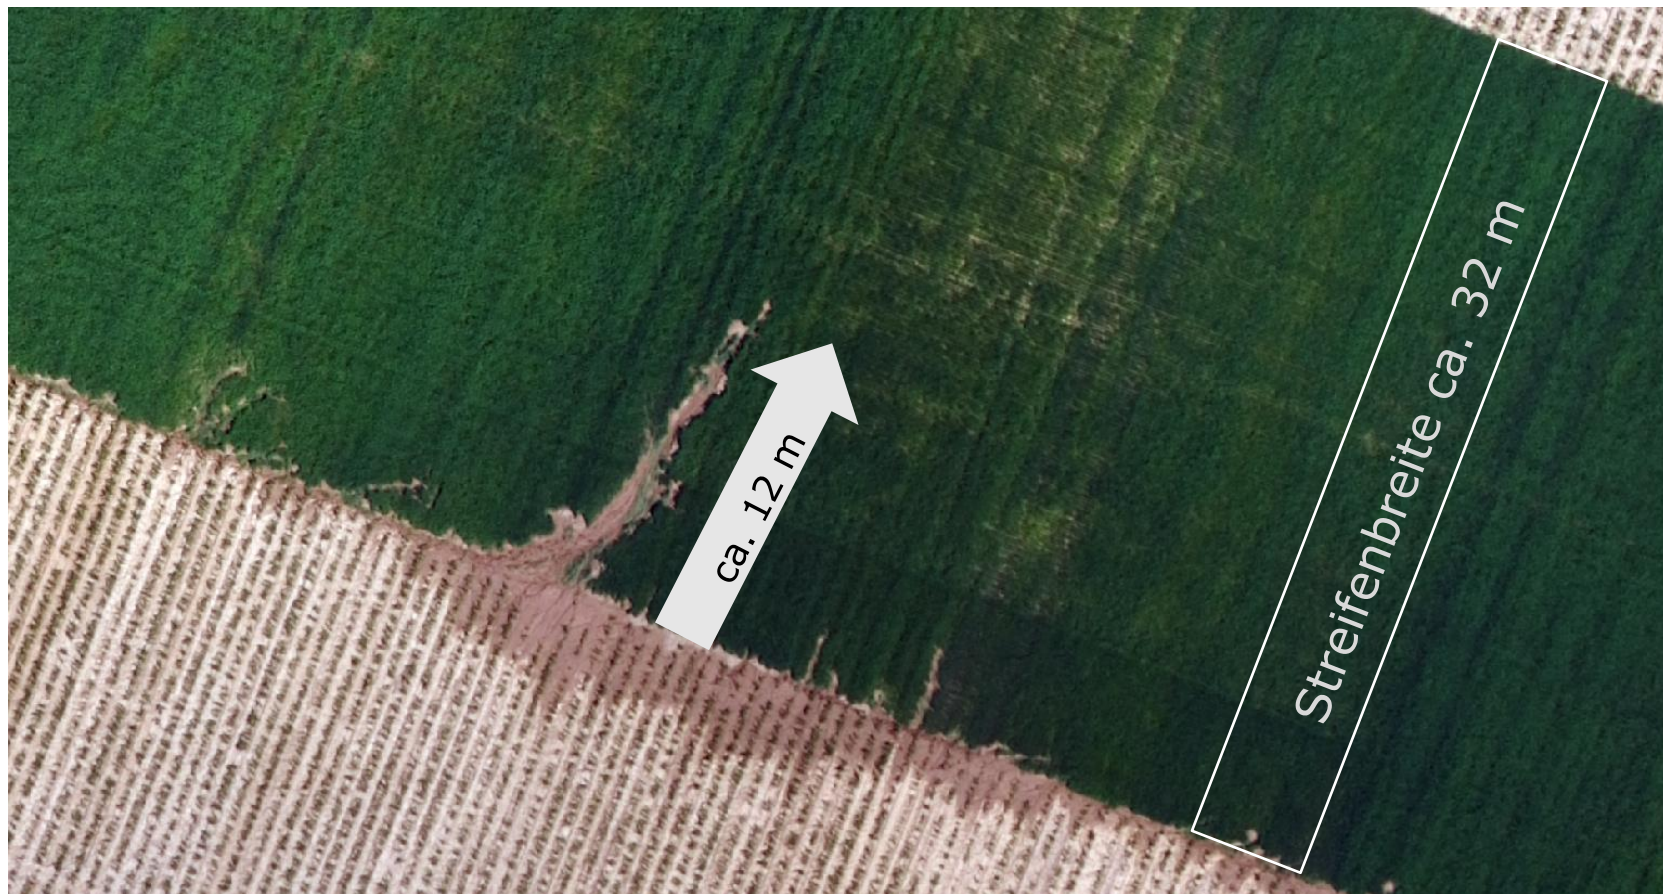
#### 4) Detail - Analyse der Luftbildaufnahmen

- mehrere dominante Abflussbahnen
- tiefste Linienführung (Graben - Vorfluter)
- Erosionsschutzstreifen (ESS) stoppt Akkumulation der Sedimentfracht innerhalb von 12 m!
- jedoch erneute Akkumulation der Sedimentfracht nach ESS

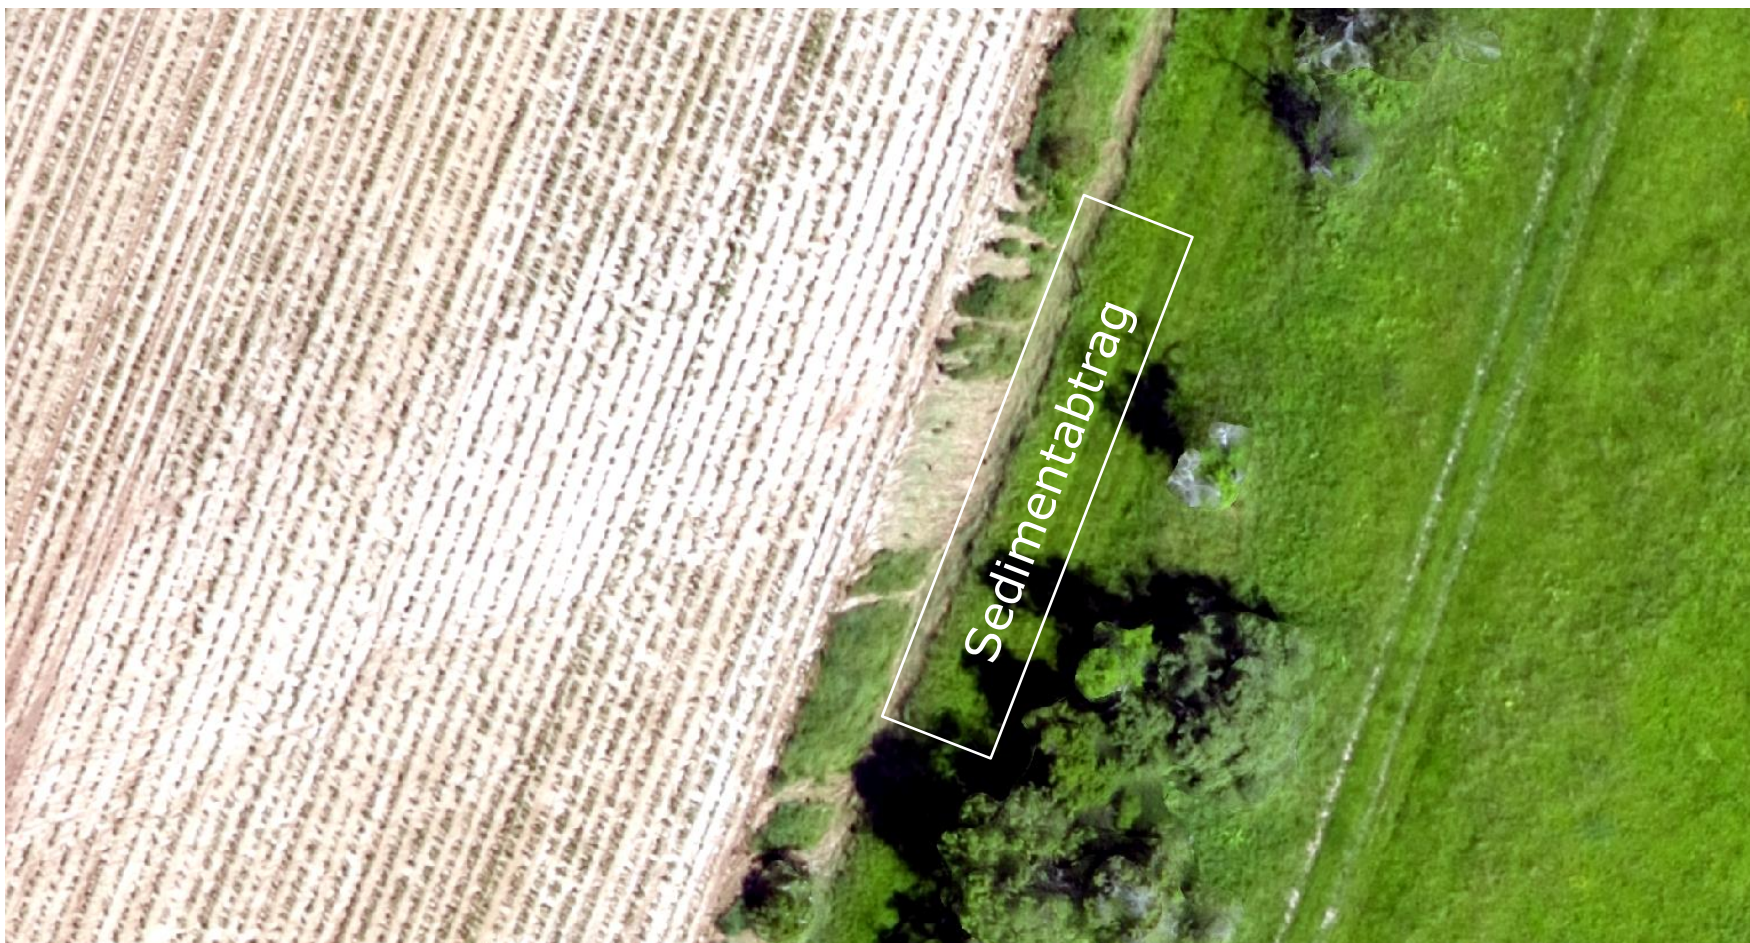
#### 4) Detail - Analyse der Luftbildaufnahmen

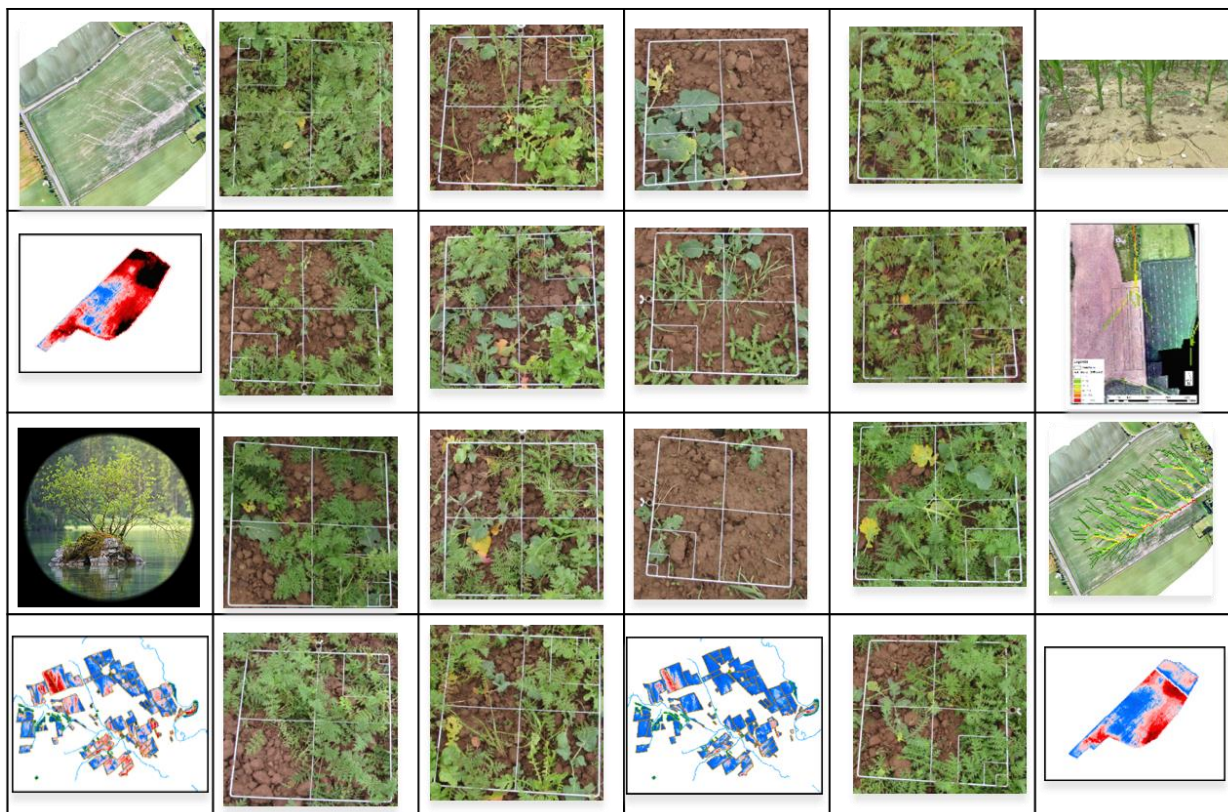
- Besichtigung einer Zwischenfrucht-Demonstration LWB „Zuchtzentrum Gleichamberg“ → „regional angepasster Zwischenfruchtanbau“
