Abschlussworkshops der regionalen Gewässerschutzkooperationen

## Stickstoff-Management: N-Salden unter Kontrolle!?

# Erosionsschutz: Hotspot-Flächen im Fokus

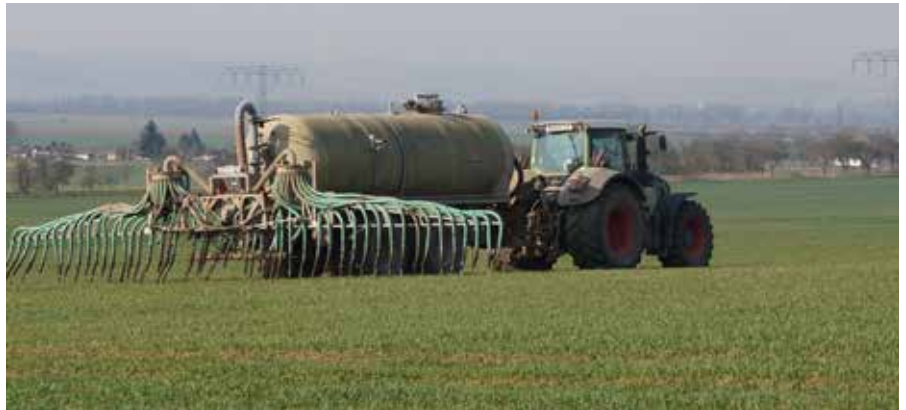
Die Ertragsverluste durch Trocken- und

Hitzestress kamen in den Kulturen unterschiedlich zum Tragen. Während die Ertragsbildung bei Wintergerste nicht und bei Winterweizen und in allen Sommerungen (mit regionalen Ausnahmen bei Sommergerste) zu erheblichen Ertragsdepressionen. Bedingt durch die Ertragsausfälle und die resultierenden niedrigen N-Abfuhrer stiegen im Jahr 2022 die Stickstoff-Salden der Kooperationsgebiete im Vergleich zu den beiden Vorjahren an (Abbildung 1). Das Anwachsen der Salden blieb aber geringer, als zu befürchten war. Getragen wird das diesjährige Ergebnis vorrangig von einem
