# Gewässerschutzkooperation Südthüringen

## Abschlussworkshop

Arbeiten der Gewässerschutzkooperation im  
Teilprojekt Erosionsschutz 2018

Walldorf, 10.01.2019

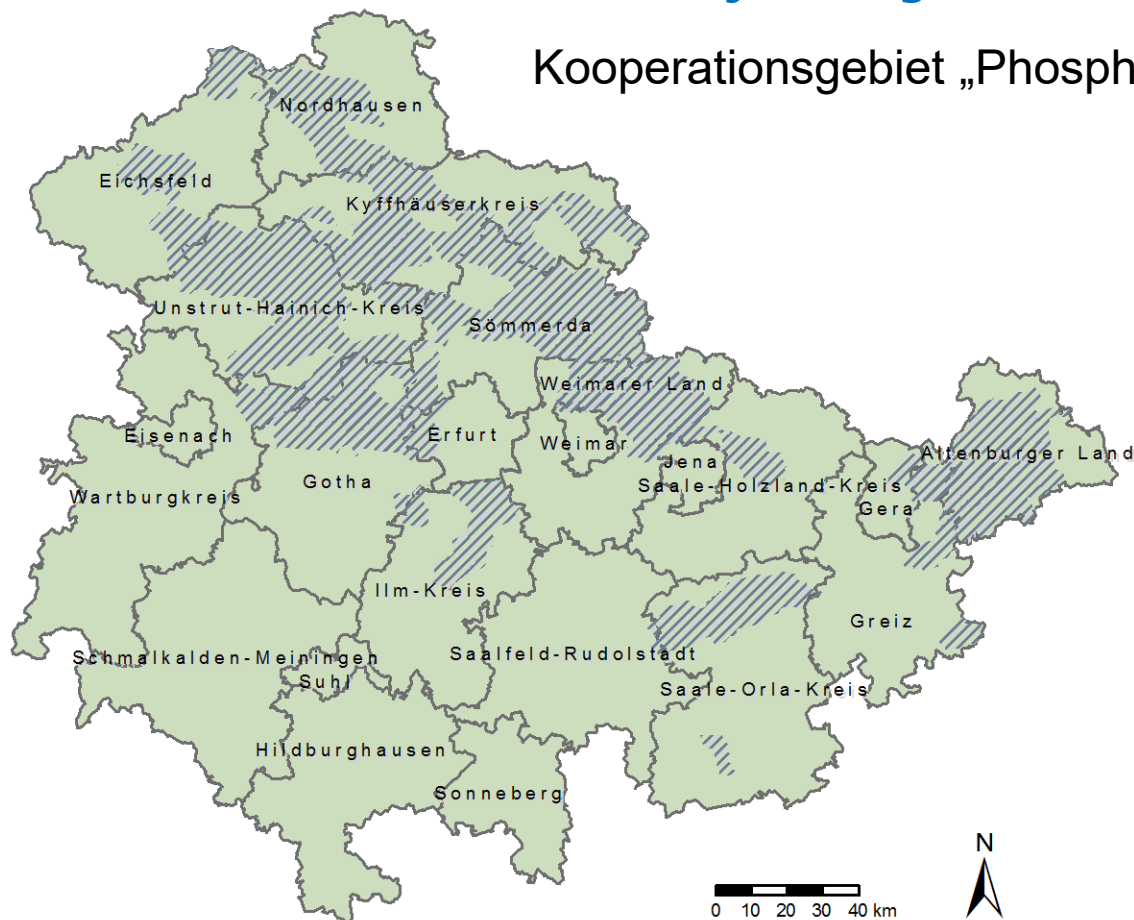
→ Erweiterung der Kooperationen unabhängig von den Kreisgrenzen im Projektjahr 2018/2019 d. h. Akquise von weiteren Betrieben in den jeweiligen „Hotspot-Regionen“

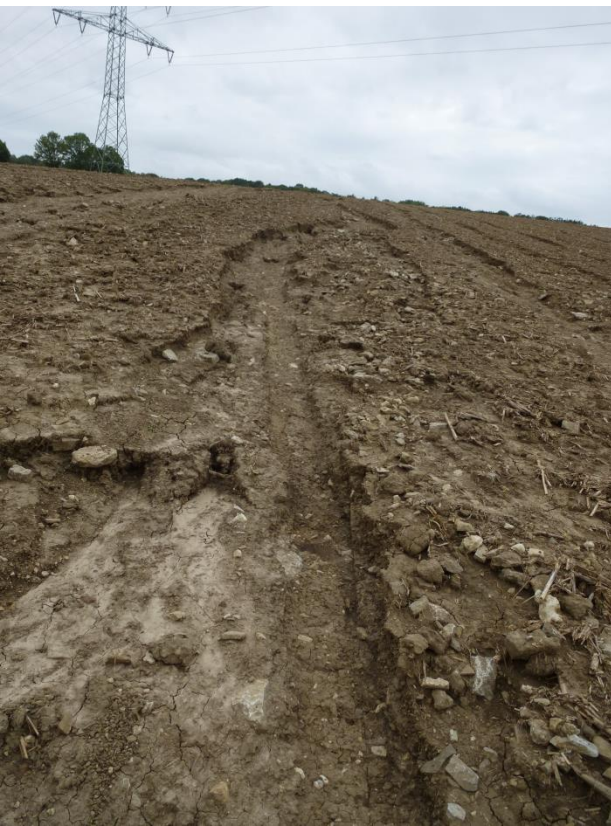
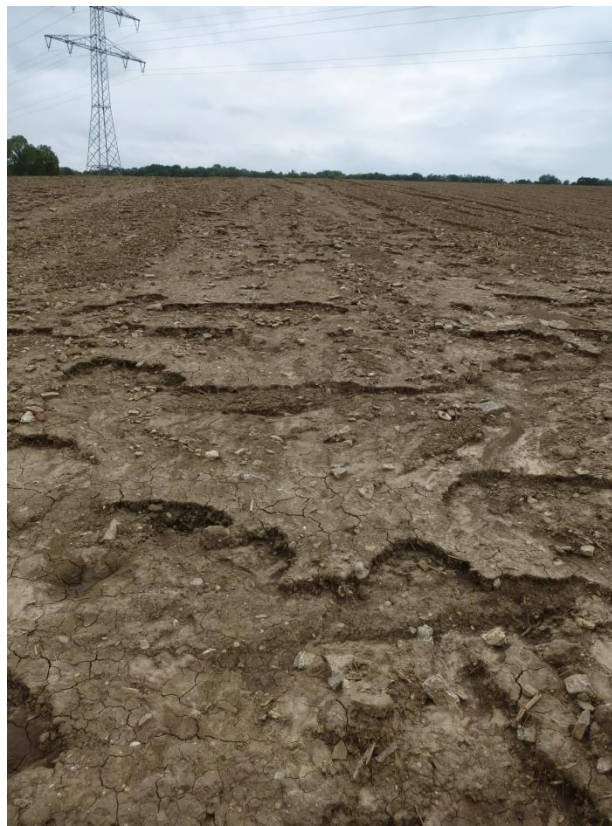
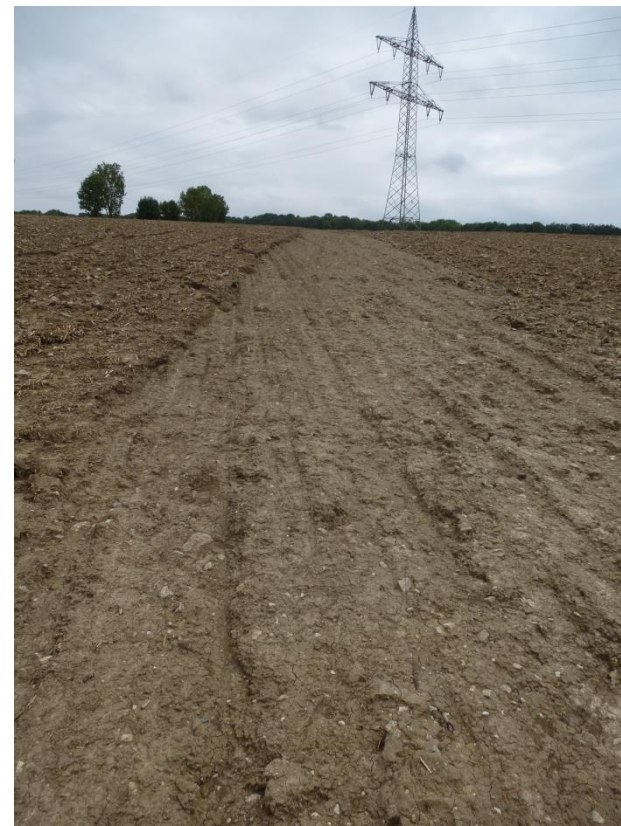
### → **Monitoring von „Hotspot-Flächen“ nach einem Erosionsereignis**

#### **Ausgangssituation**

- Raps geräumte Kultur (Erntejahr 2018)
- Pfluglose Bodenbearbeitung zu Wintergetreide
- → gegrubbert danach Starkniederschlagsereignis
- sehr trockene Bedingungen!

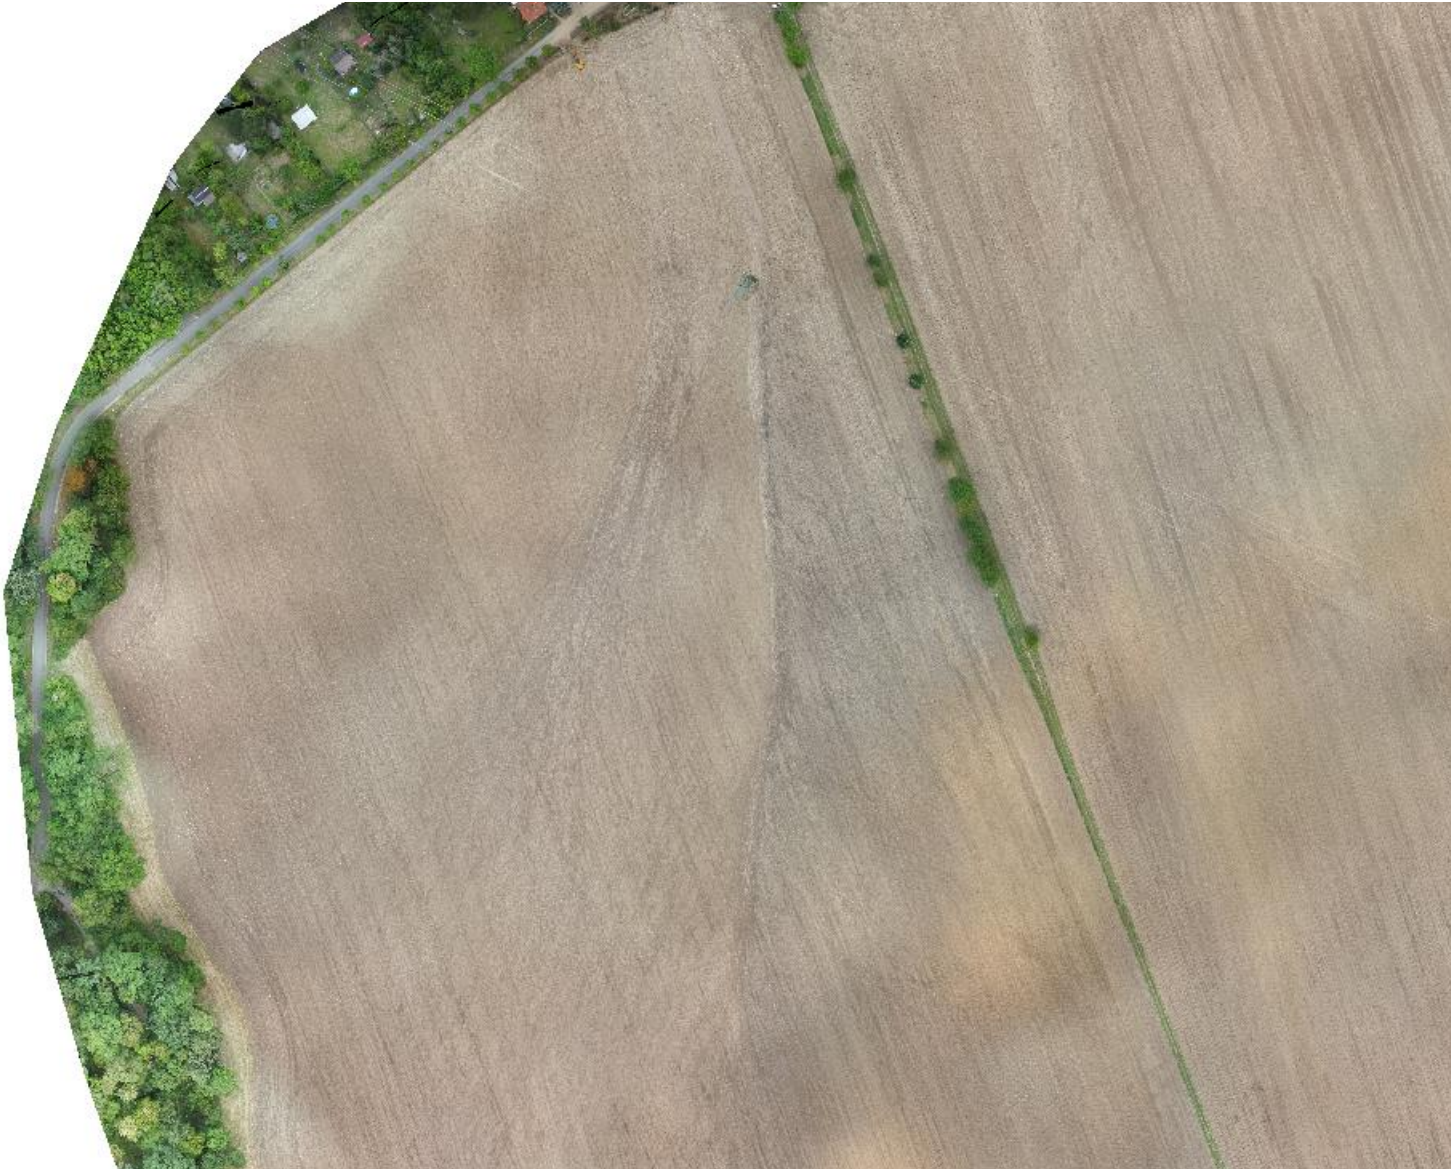
→ Luftbildaufnahme 3 Tage nach Erosionsvorfall

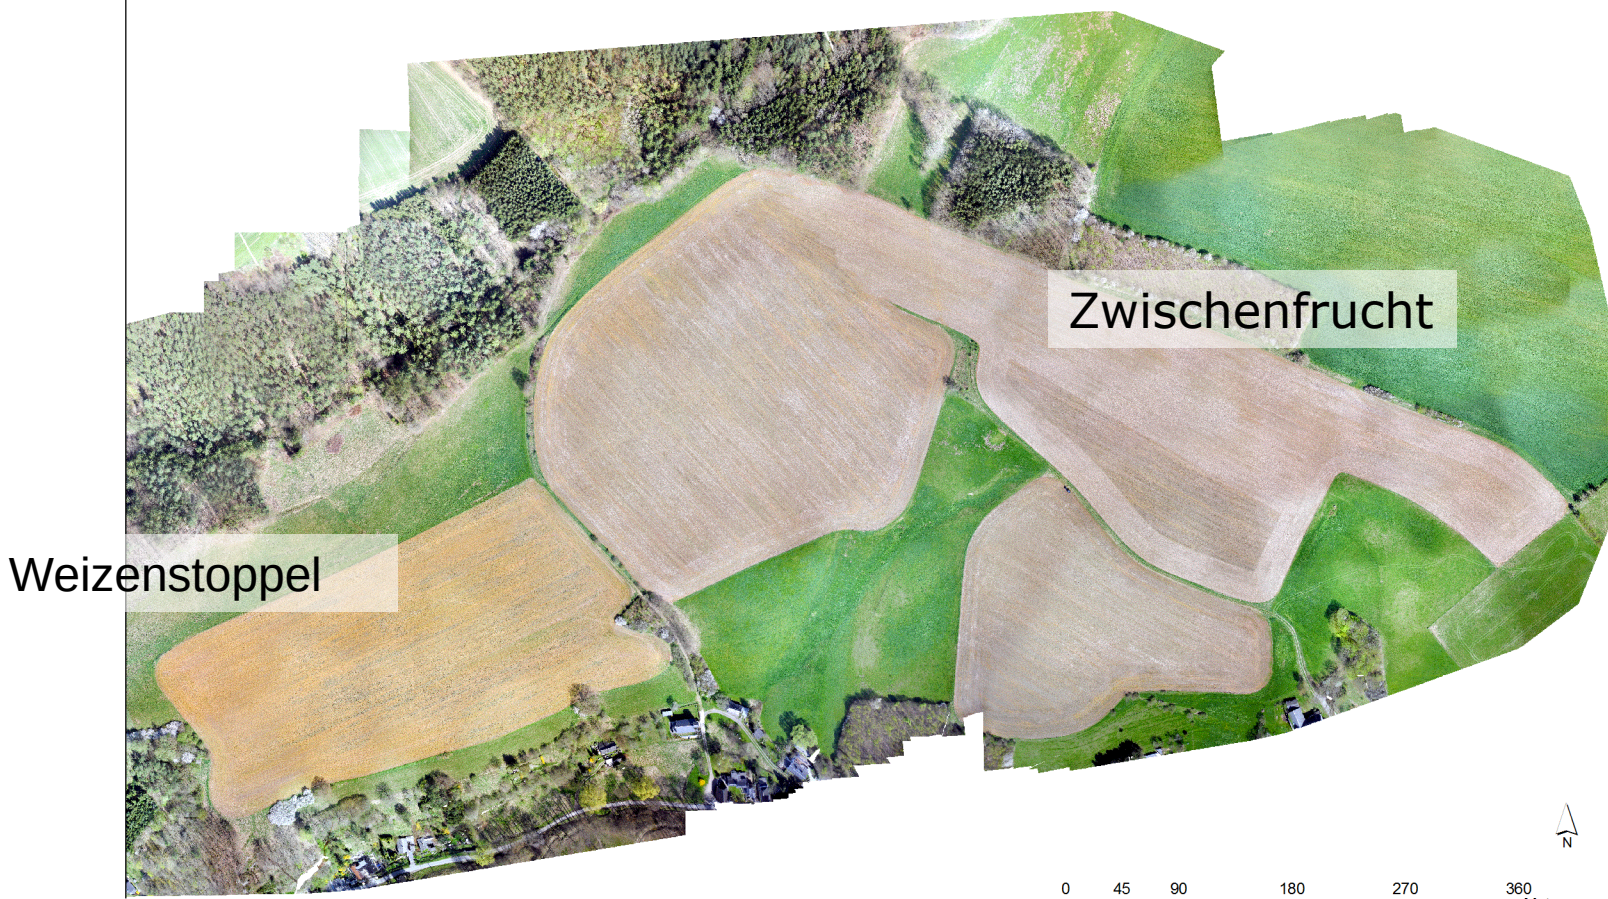
1. Luftbildaufnahme vor der Maisaussaats am 18.04.2018

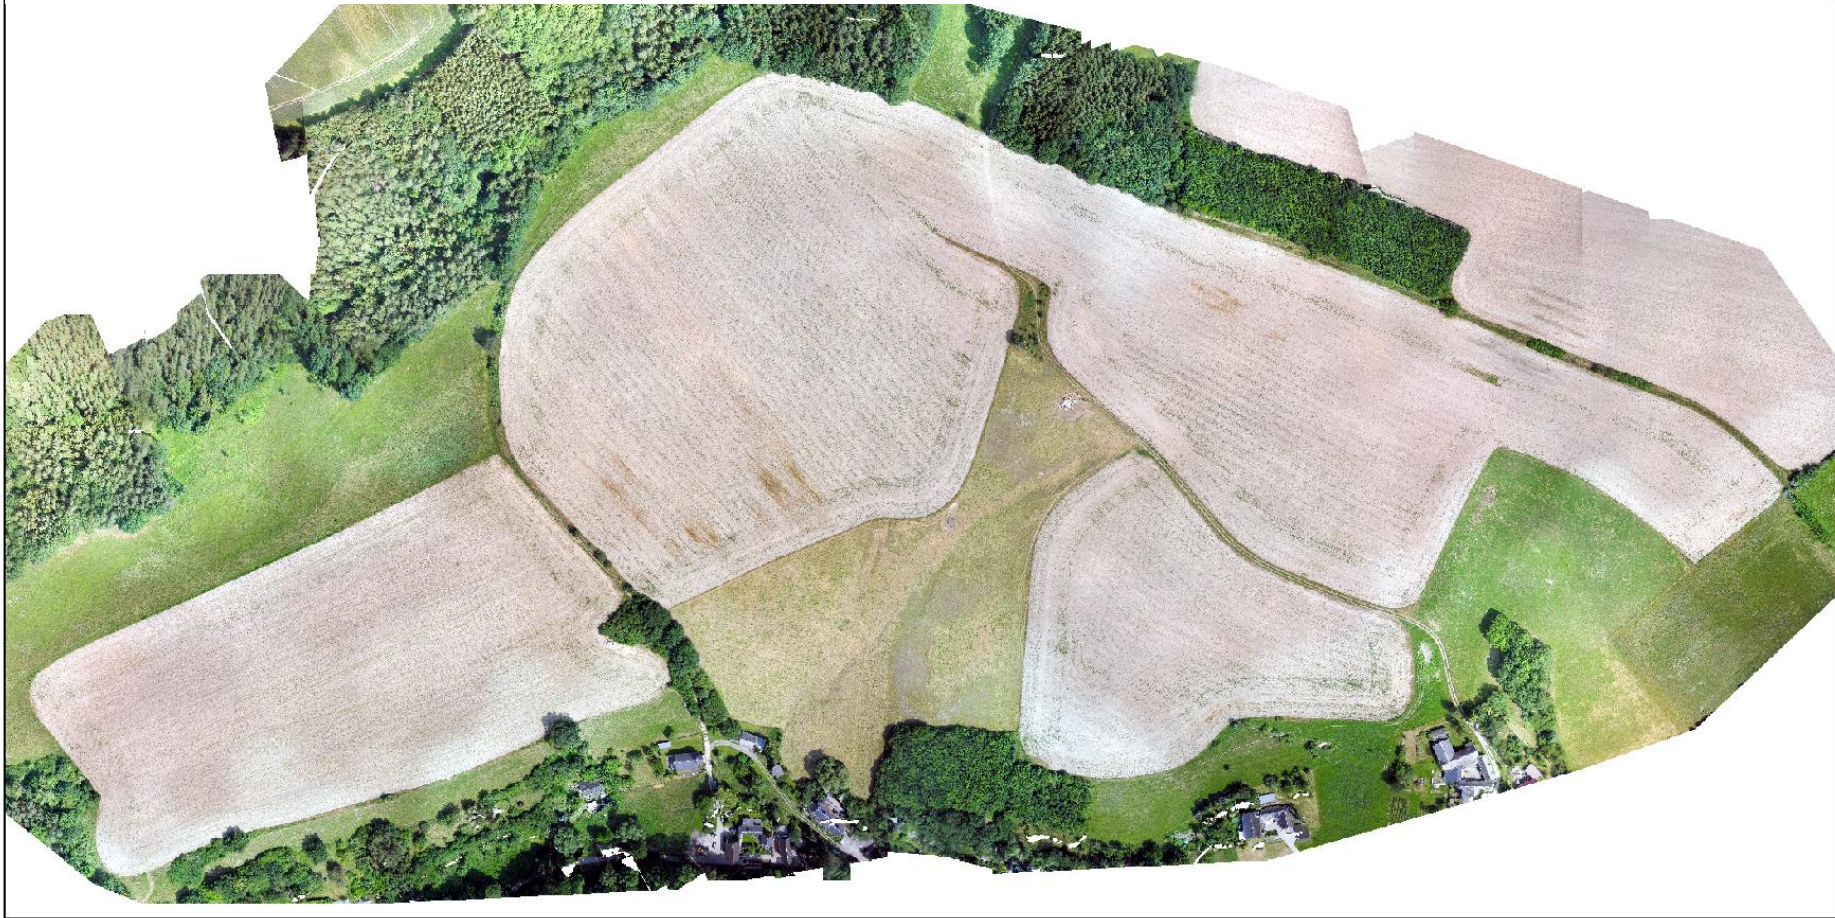
2. Luftbildaufnahme nach „Starkniederschlagsereignis“ 07.06.2018

- keine erkennbaren Erosionsspuren auf dem Luftbild
- leichte Verschlämmung auf der ZF-Mulchsaatfläche; kaum Verschlämmungen auf der Stoppel-Fläche (*Vor-Ort Besichtigung*)
- Mulchsaatverfahren hat den Bodenabtrag bei einem Niederschlagsereignis von ~ 25 mm nahezu unterbunden

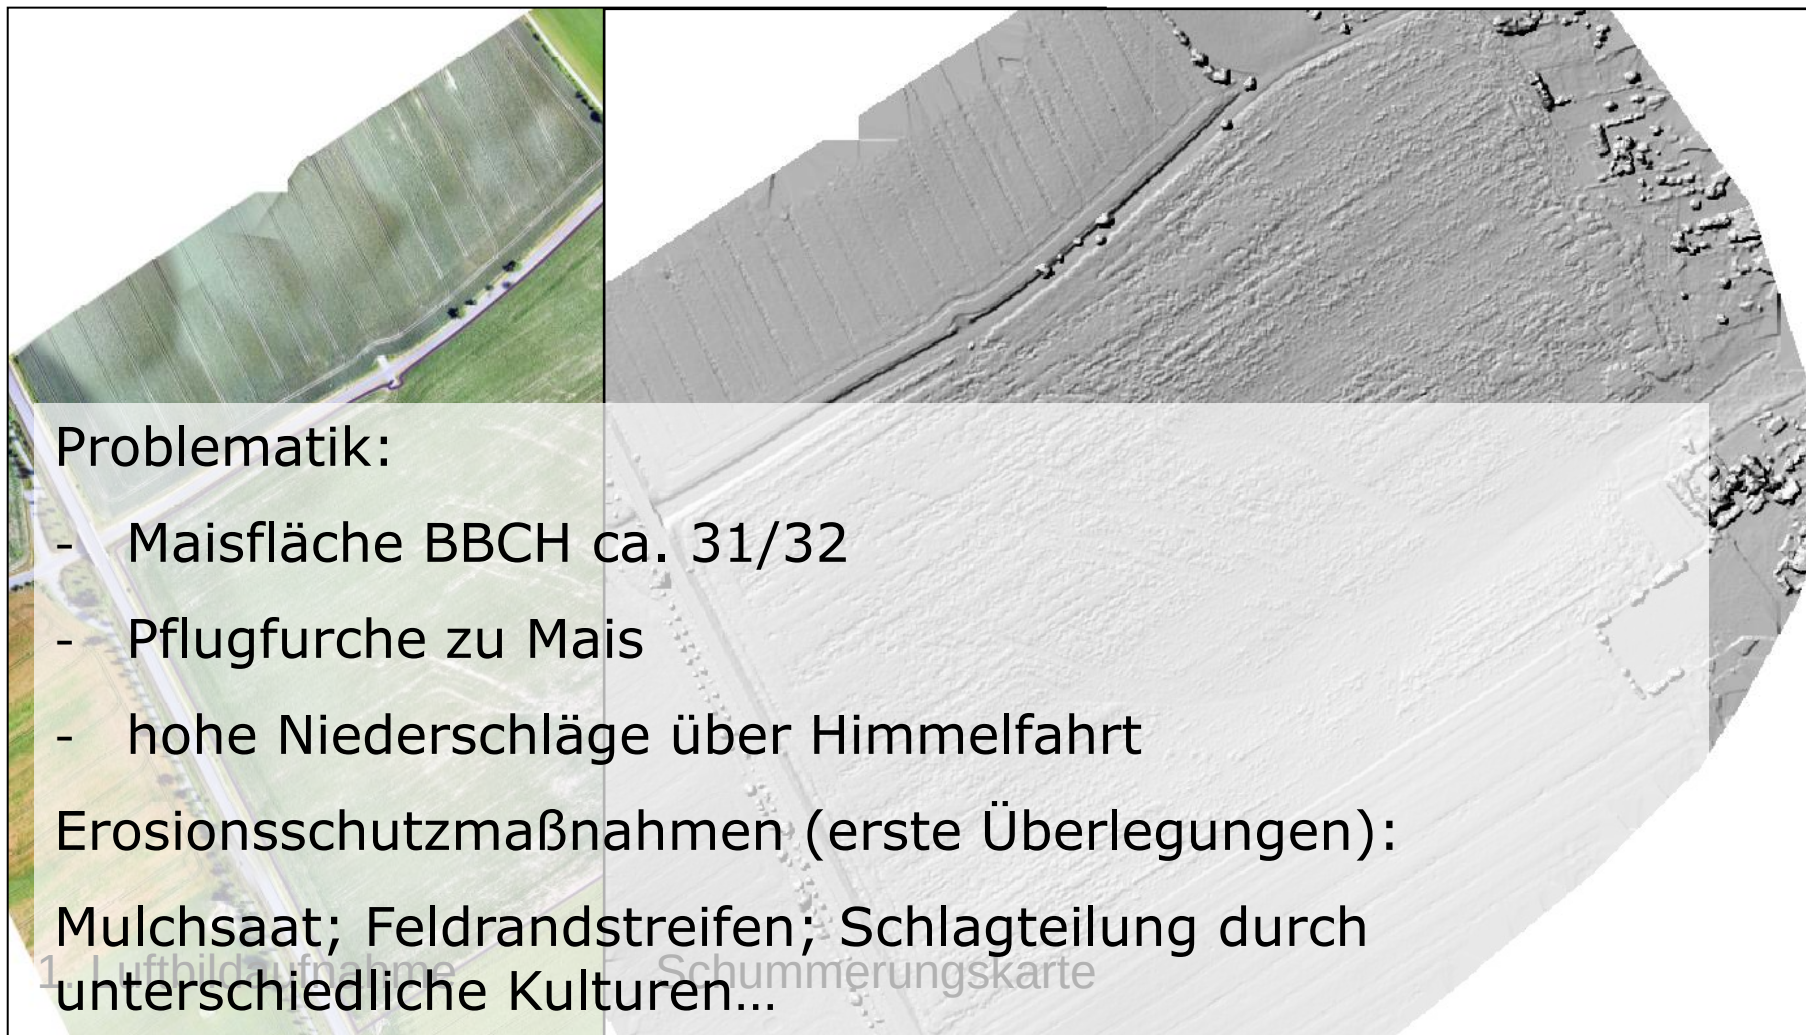
- Maisfläche BBCH ca. 31/32
- Pflugfurche zu Mais
- hohe Niederschläge über Himmelfahrt

1. Luftbildaufnahme

Schummerungskarte

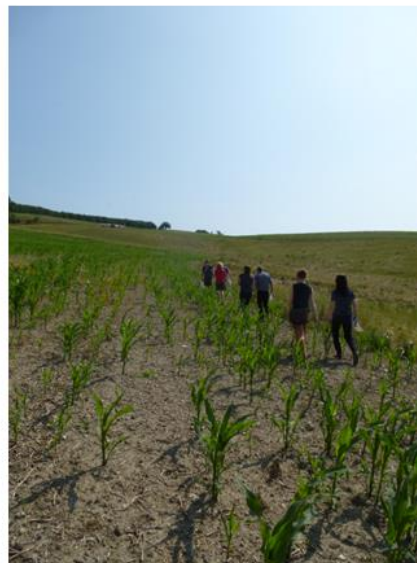
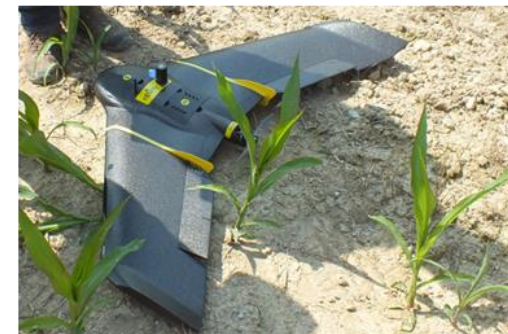
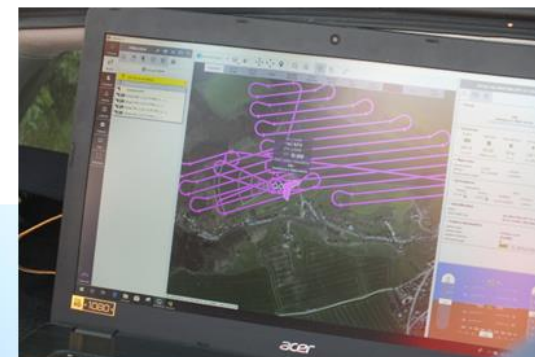
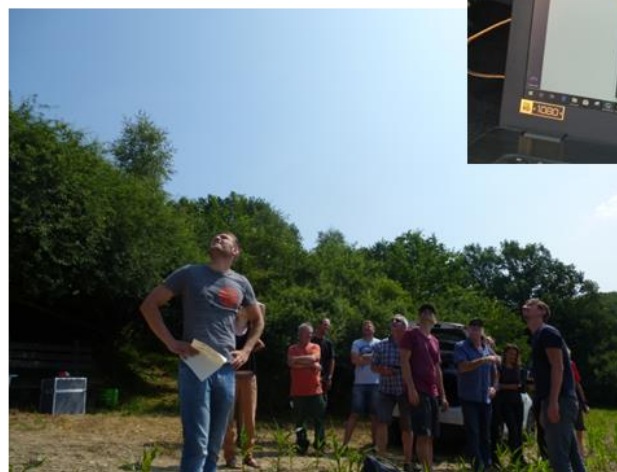
### → **Feldrundgang zum Thema:** „Wirkungskontrolle von Erosionsschutzmaßnahmen mit Hilfe von Drohnenbefliegungen“ (2018)
