U.A.S.  
Umwelt - und Agrarstudien GmbH

# Vorstellung der Arbeiten der Gewässerschutzkooperation im Teilprojekt - Erosionsschutz im Projektzeitraum 2018/2019

Jena 10.12.2019

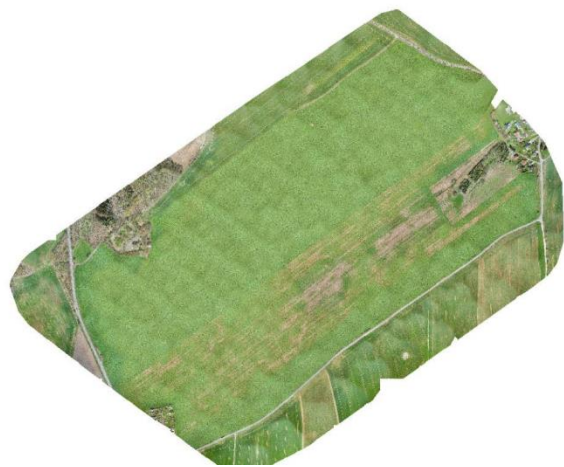
18.04.2019 Weidelgras

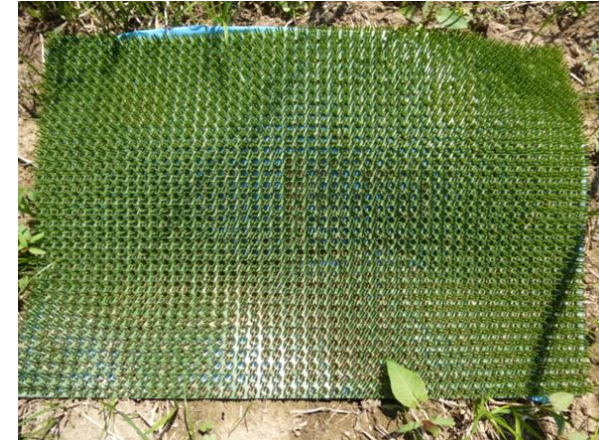
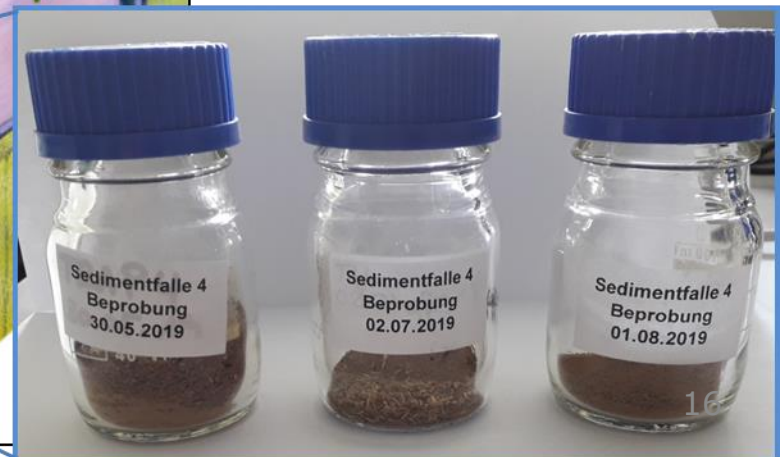
- Monitoring von Bodenabtrag mit Sedimentfallen (SF) in den Hauptabflussbahnen

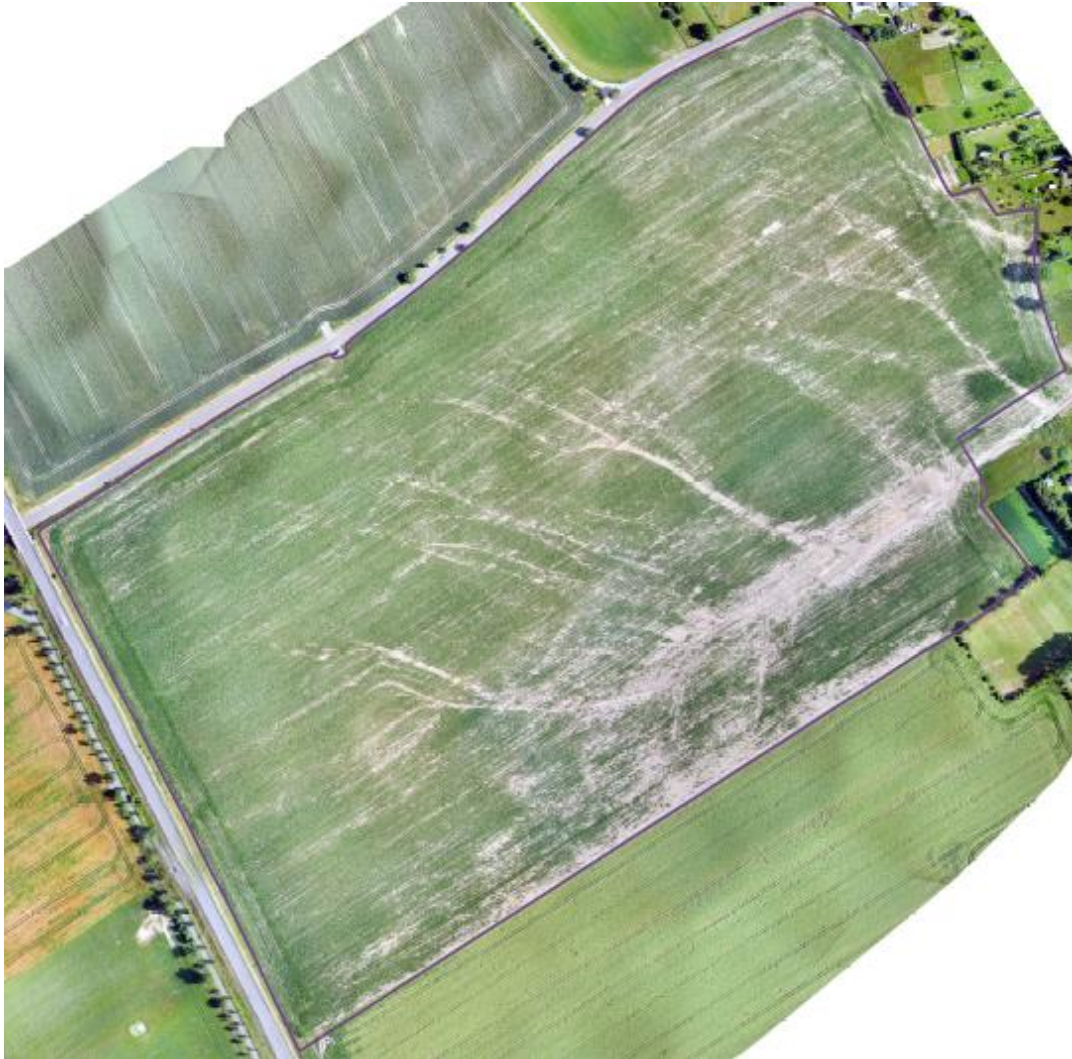
Erosionsereignis: 24.05.2018  
Kultur: Mais

→ Befliegung nach  
Erosionsereignis Juni 2018

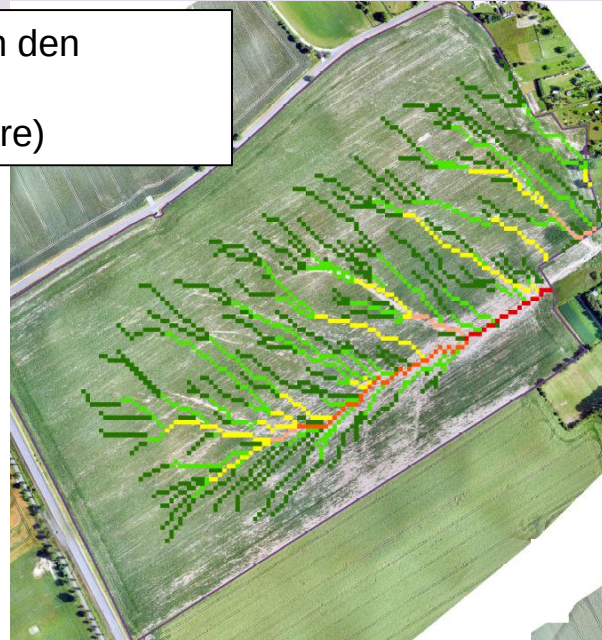
Akkumulation der Sedimentfrachten in den Hauptabflussbahnen bei **aktueller Bewirtschaftung** (letzten 5 Anbaujahre)

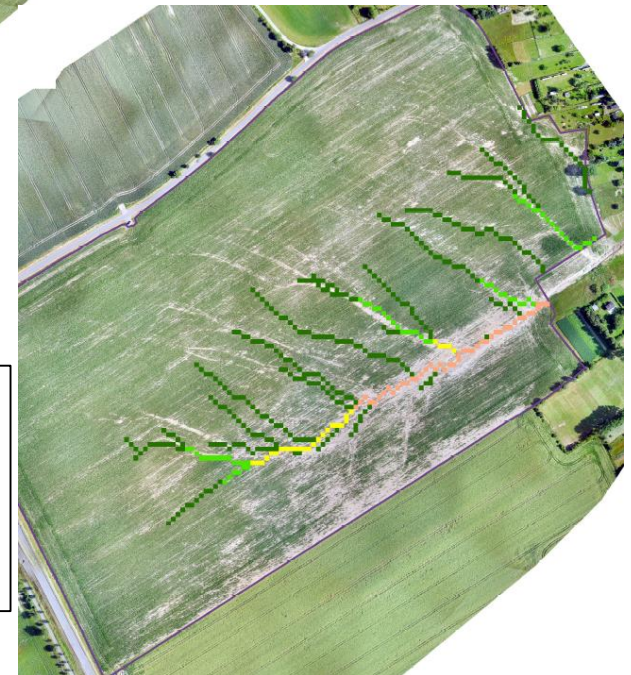
**Bsp. 2:** Akkumulation der Sedimentfrachten in den Hauptabflussbahnen in Mulchsaat (Fruchtfolge der letzten 5 Jahre)

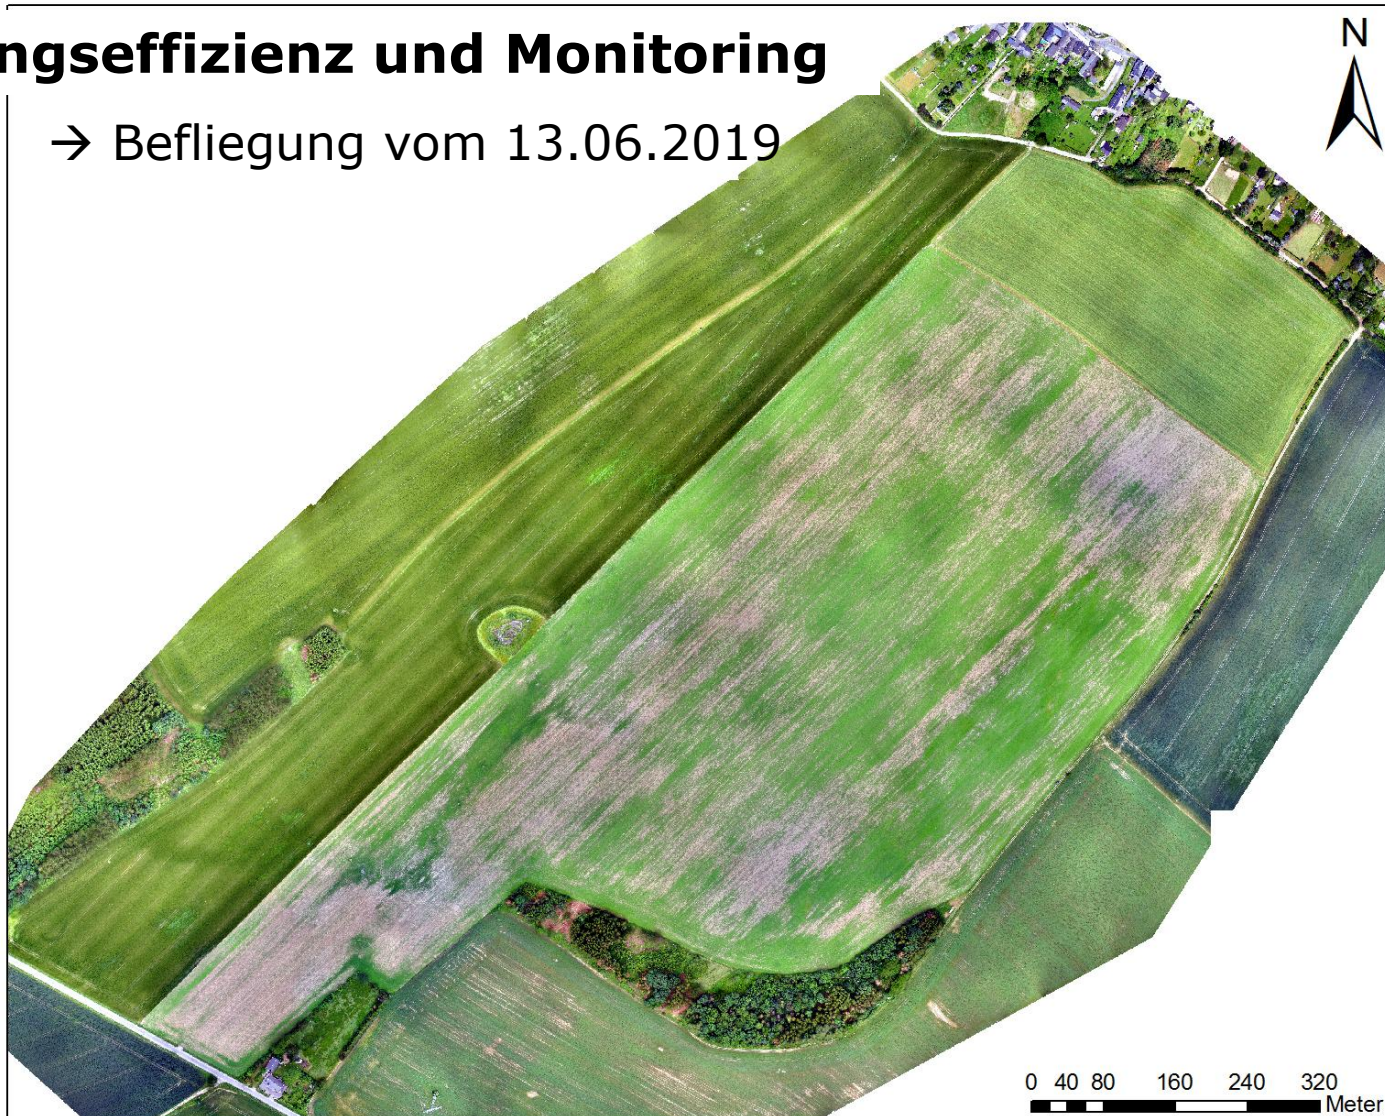
→ Befliegung vom 13.06.2019
