Zentrale Ergebnisse der Gewässerschutzkooperationen 2020

Teilprojekt: Erosionsschutz

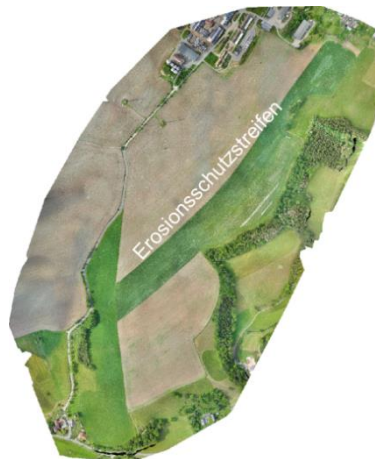
Abbildung 5: Luftbildaufnahme Erosionsschutzmaßnahme Erosionsschutzstreifen (ESS) plus Mais in Mulchsaat (BCCH 12-14)

Bei diesem Beispiel erfolgte das **Wirkungsmonitoring** durch Drohnenbefliegungen. Die dabei erzeugten hochaufgelösten Luftbildaufnahmen ermöglichten z. B. nach Starkniederschlagsereignissen die Eindringtiefe des Sediments in den Erosionsschutzstreifen sowie Bodenverschlammungen und/oder -abschwemmungen zu lokalisieren und zu dokumentieren. Darüber hinaus können von den Befliegungen erosionsrelevante Bodenparameter abgeleitet bzw. angepasst und für die Rekonstruktion von einzelnen Niederschlagsereignissen im Softwaretool *Erosion 3D* genutzt werden. Auf dieser Grundlage sind wiederum Optimierungen bei der Planung und Umsetzung von Erosionsschutzmaßnahmen möglich.

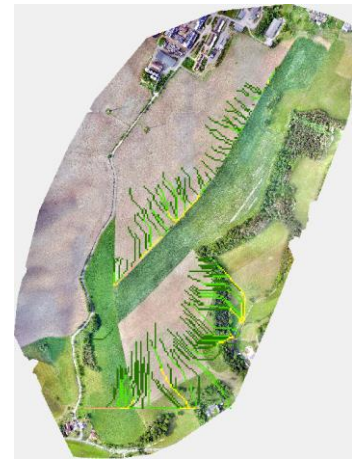
Abbildung 6: Akkumulation der Sedimentfracht in den Abflussbahnen in t/Rinne Szenario (2) Mais in Mulchsaat und Erosionsschutzstreifen (ESS)

Die Analyse zur Sedimentdynamik ohne ESS bei Mais in Mulchsaat (siehe Abbildung 4) zeigt, dass sich trotz der konservierenden Bodenbearbeitung auf der gesamte Ackerfläche Sediment in den Abflussbahnen akkumulieren und über die Schlaggrenze hinaus transportiert werden kann. Durch die Etablierung eines ESSs (siehe Abbildung 5 und Abbildung 6), wie er in diesem Fallbeispiel angelegt wurde, ist eine sehr wirksame Unterbrechung des Sedimenttransports und damit eine signifikante Reduktion des Sedimentaustrages von der Fläche möglich.
