„Arbeitskreis Gewässerschutz“ Gewässerschutzberatung zur Umsetzung der Europäischen WRRL in Thüringen

Vorstellung des Teilprojektes „Erosionsschutz“ in der Region Mittelthüringen

Britt Pagels & Jörg Perner
U.A.S. Umwelt- und Agrarstudien GmbH
www.uas-jena.de

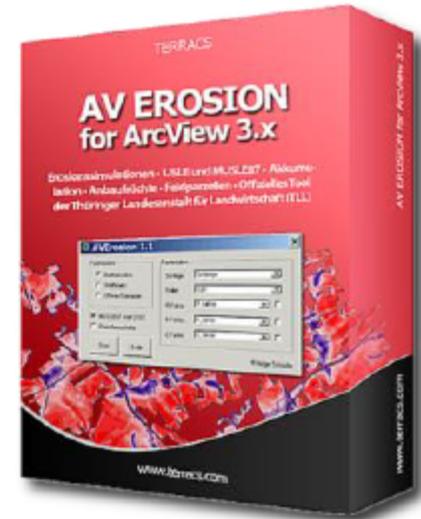
Allgemeine Bodenabtragungsgleichung (ABAG)

ABAG beschreibt den mittleren jährlichen Bodenabtrag A in t/ha/a als Produkt der Faktoren:

$$A = R * K * L * S * C * P$$

Die kalkulierten Bodenabtragungswerte (A) beschreiben nicht den realen Bodenabtrag, sondern sind als Risikoprognose bzw. Risikoabschätzung des langjährigen mittleren Bodenabtrages durch Regen zu verstehen.

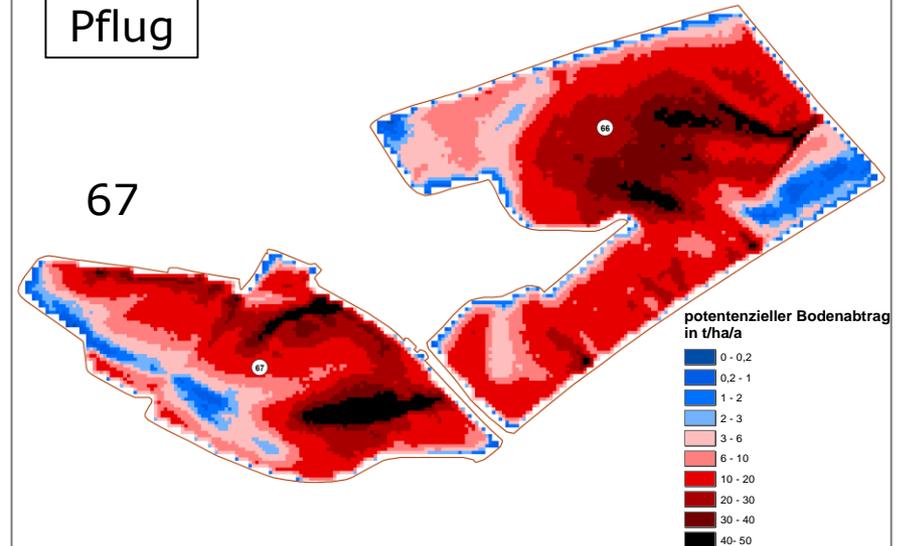
Flächenbeschreibung:

67 – Fruchtfolge WW (2018)/MAIS (17)/MAIS(16)/WW(15)/RA(14)

Bodenbearbeitung: Mulchsaat (MS)/pfluglos/pfluglos +WB/MS/MS

Hangneigung 13 %; kritische Hanglänge 39 m; E5 (Erosionsgefährdungsklasse)

Pflug vs. aktuell → ~ 30 % (bereits erzielte Reduktion des potenziellen Bodenabtrags durch Erosion in Bezug auf das „Worst case“ Szenario)

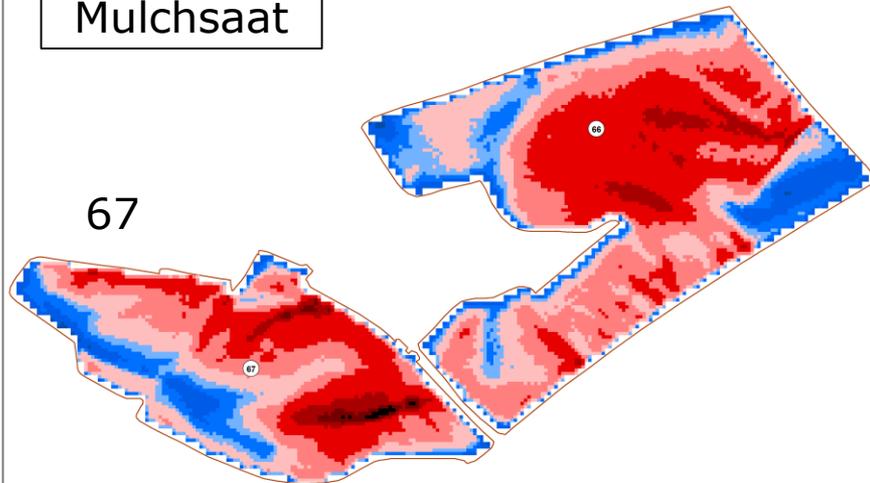
aktuell vs. reiner Mulchsaat → ~ 26 %

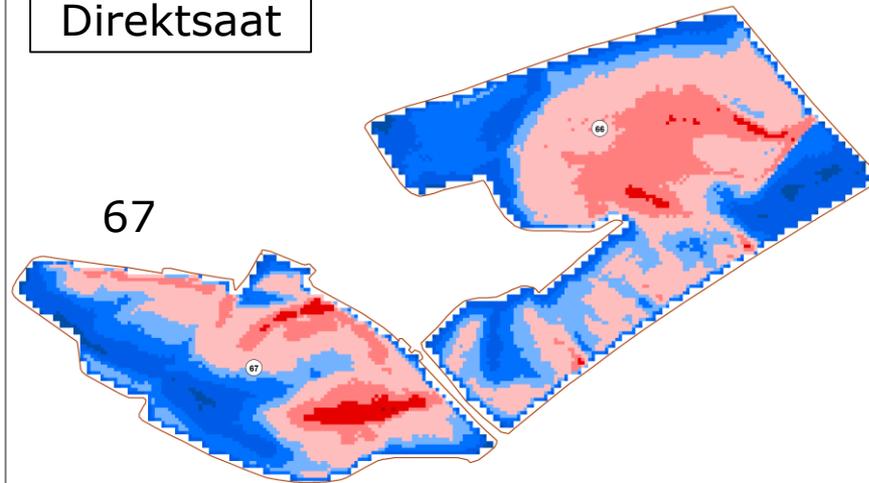
aktuell vs. reiner Direktsaat → ~ 68 %

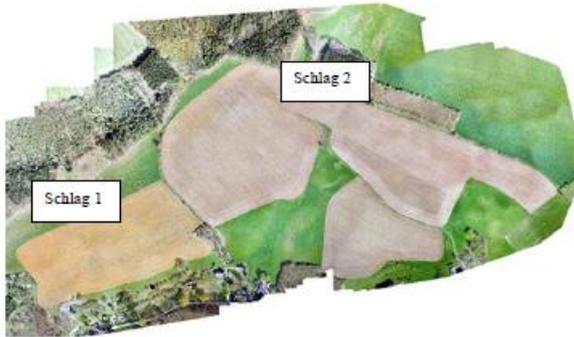
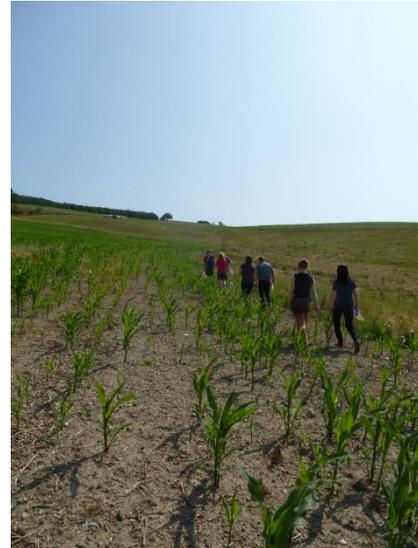
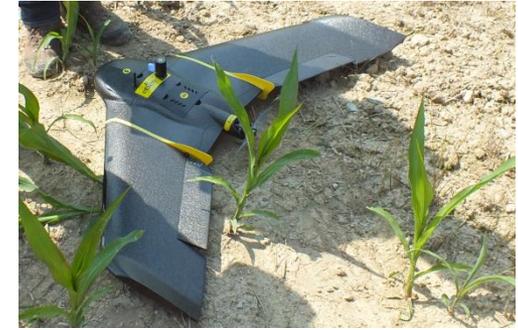
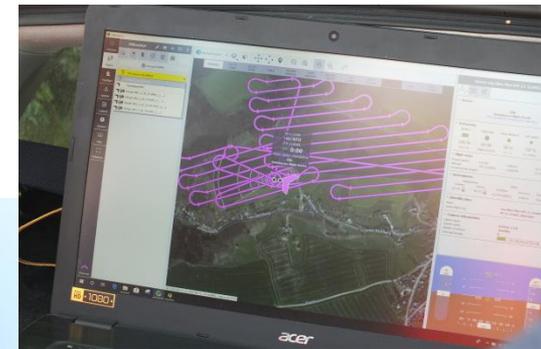
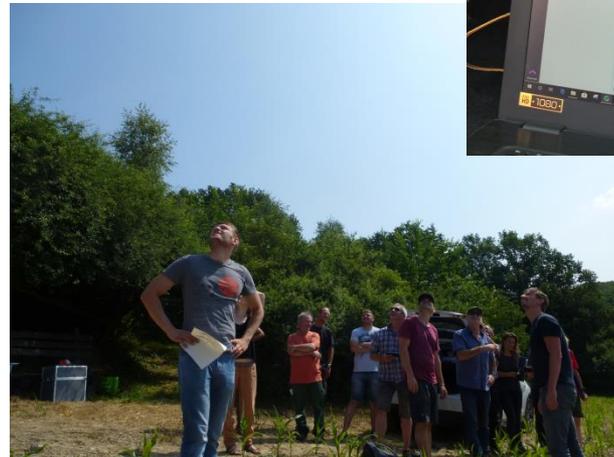
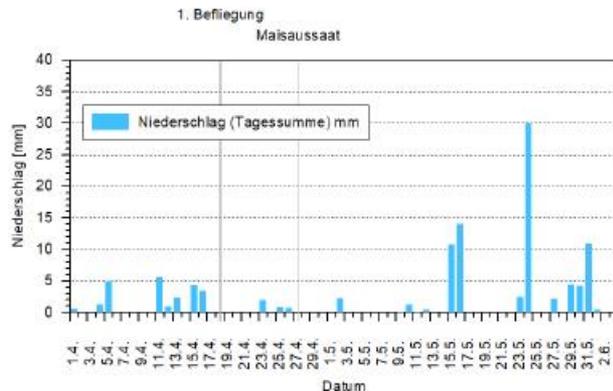
(Beispiel 2) Feldrundgang zum Thema:
„Erosionsschutz und Wirkungskontrolle mittels Drohnenbefliegung“ (2018)

g 1 → Mais in Weizenstoppel Schlag 2 → Mais in Zwischenfrucht Mulch

bildaufnahme vom 18.04.2018

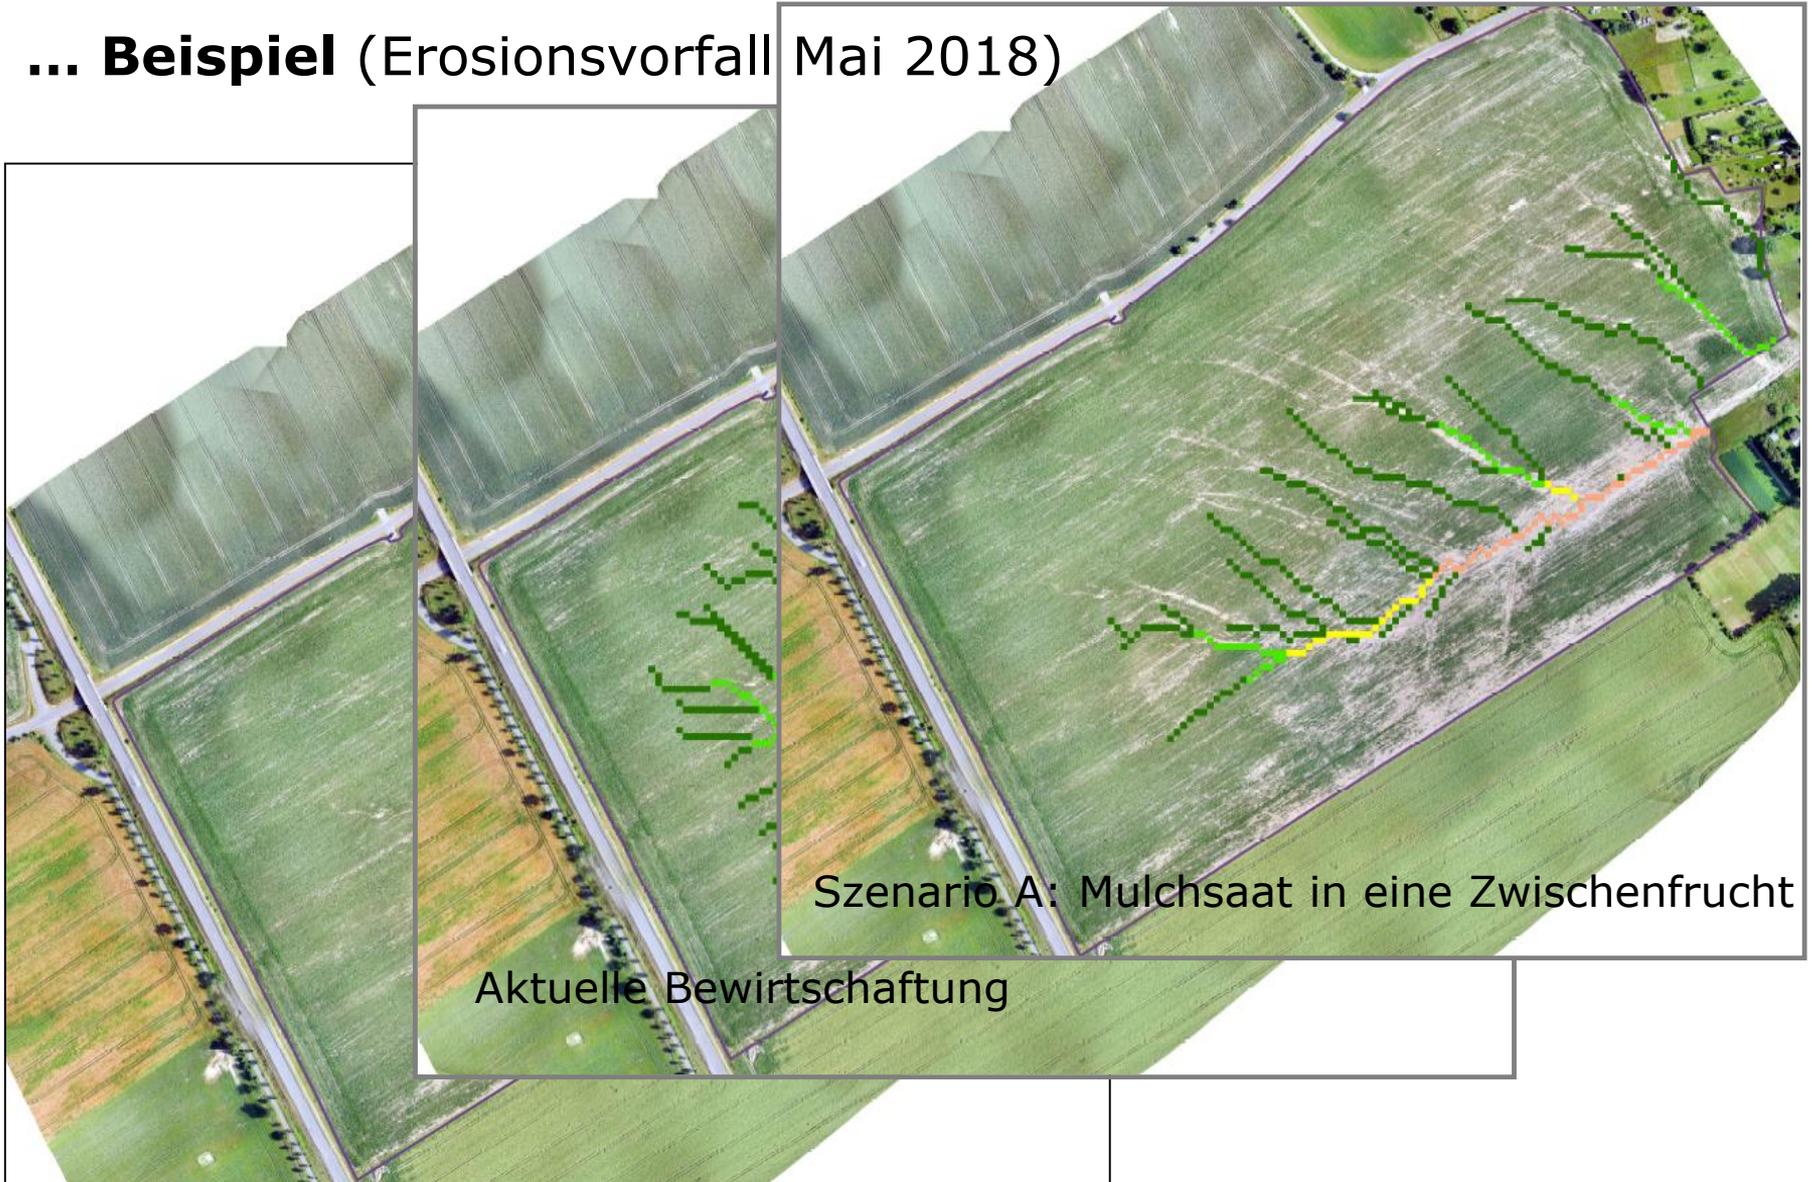
... **Beispiel** (Erosionsvorfall Mai 2018)

Szenario A: Mulchsaat in eine Zwischenfrucht

Aktuelle Bewirtschaftung

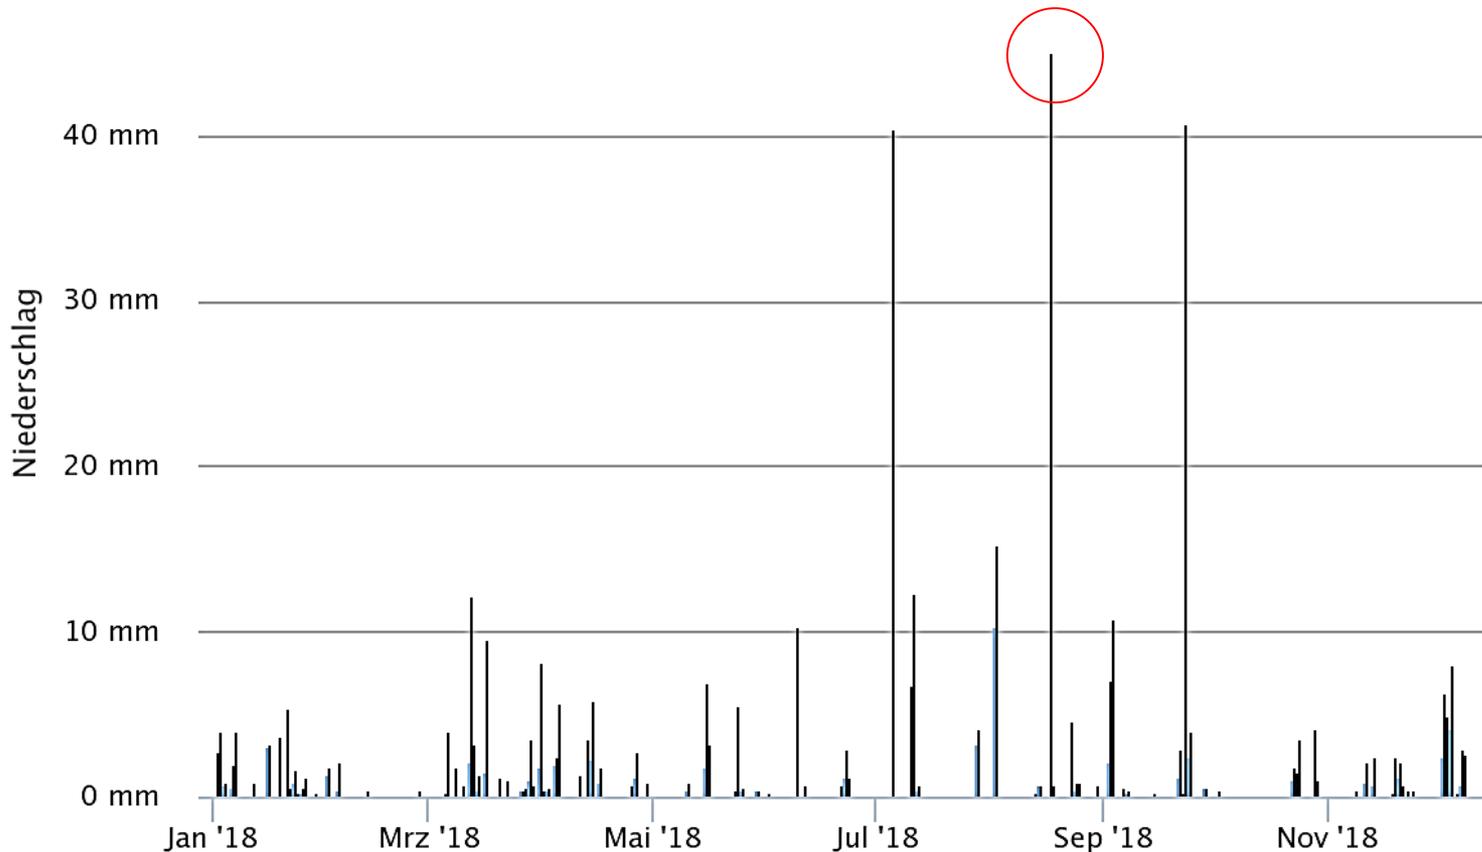
■ Weimar-Schöndorf(458)-Niederschlag - Max. Std.-Summe

■ Weimar-Schöndorf(458)-Niederschlag - Summe

→ Erosionsvorfall am 17.08.2018 nach Max Std. Σ 41.9 mm Σ 45 mm

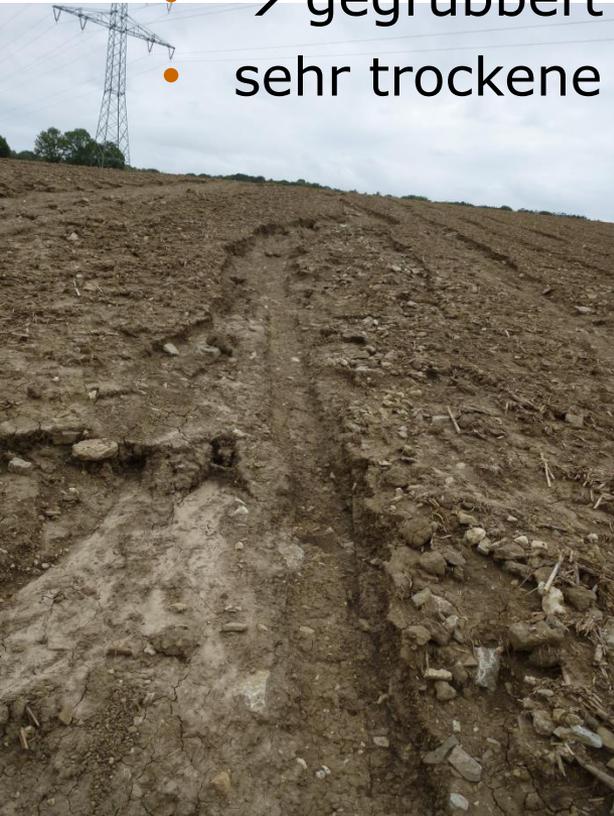
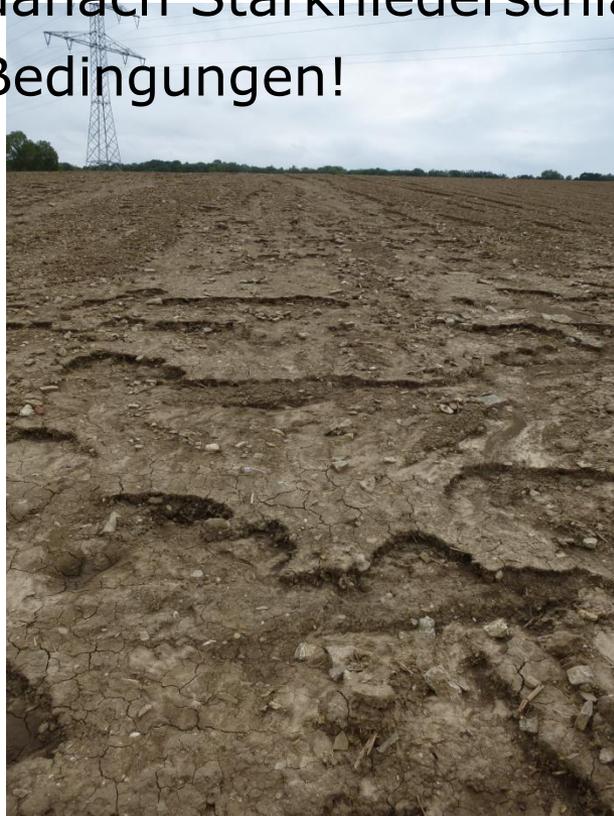
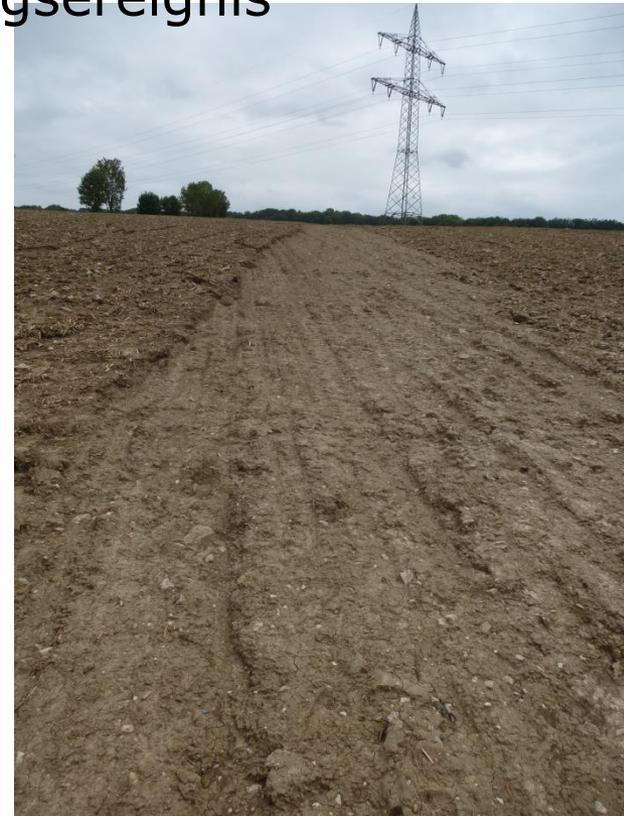
Ausgangssituation

- Raps geräumte Kultur (Erntejahr 2018)
- Pfluglose Bodenbearbeitung zu Wintergetreide
- → gegrubbert danach Starkniederschlagsereignis
- sehr trockene Bedingungen!

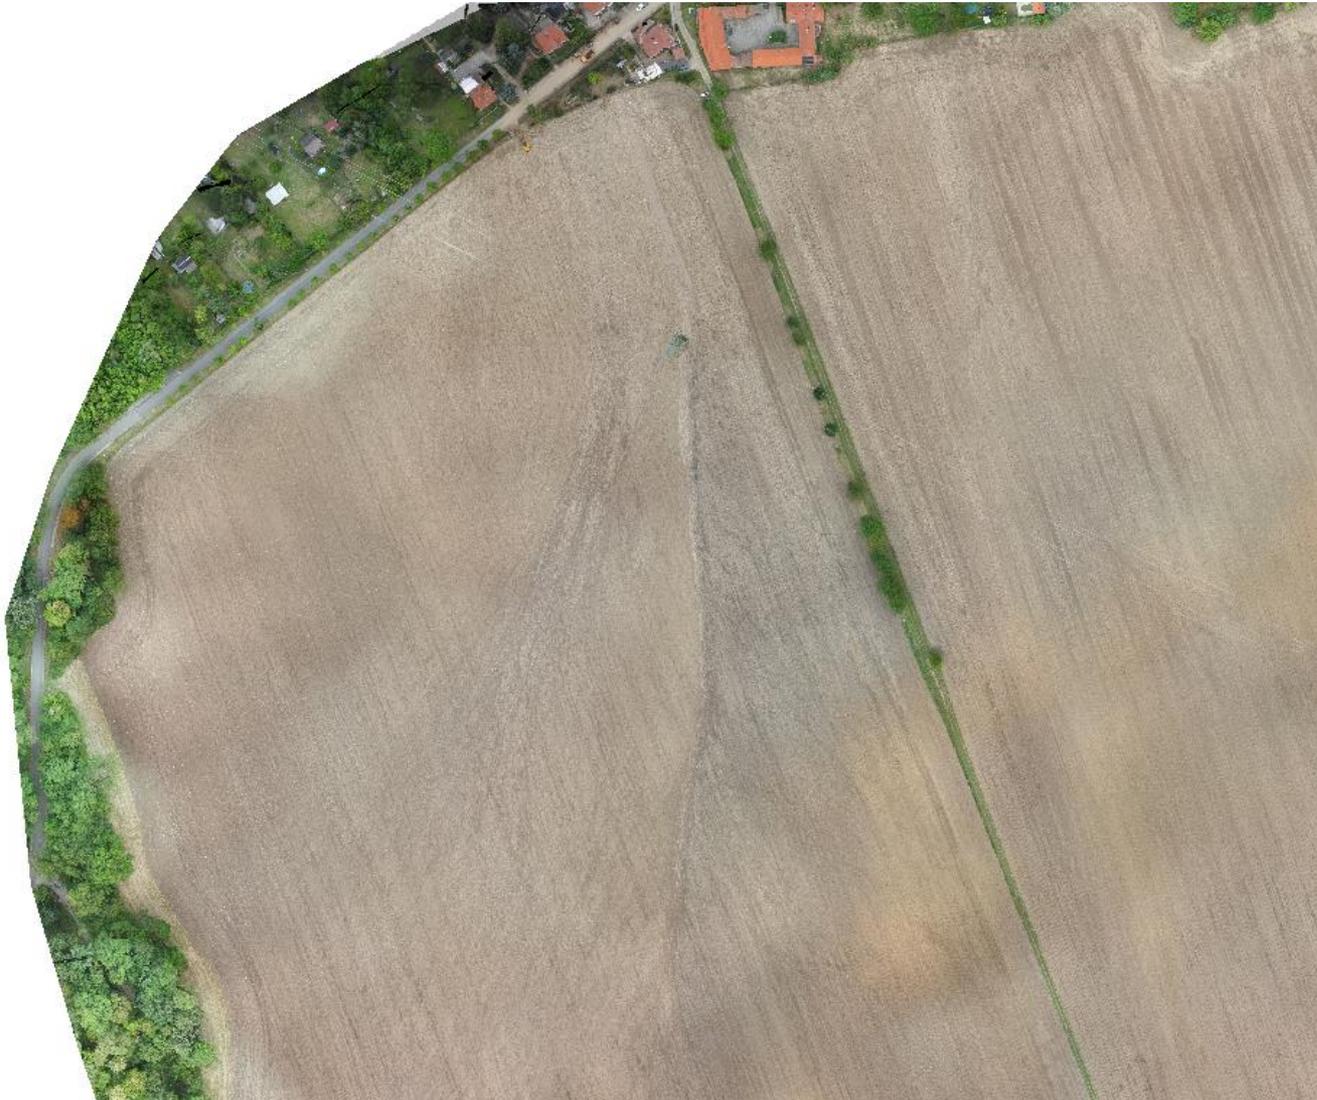
→ Luftbildaufnahme 3 Tage nach Erosionsvorfall

- ✓ Kontaktaufnahme durch den LWB; Vor-Ort Besichtigung
- ✓ Befliegungen der betroffenen Flächen mit UAV ausgestattet mit einer SODA Kamera (hochaufgelöstes DSM sowie RGB Bild)
- ✓ Darstellung der Erosionsrinnen mit (AccumPlus)
- ✓ Erfassung der Betriebsdaten zur Ermittlung des potenziellen Bodenabtrags auf Einzelschlagbasis
- Detaillierte Erosionsgefährdungsanalyse für den LW-Betrieb
- Rekonstruktion des aktuellen Erosionsereignisses unter Nutzung der Modellierungssoftware Erosion 3D; Abgleich der Wetterstationen
- Modellierung und Entwicklung von regional angepassten Erosionsschutz-Konzepten

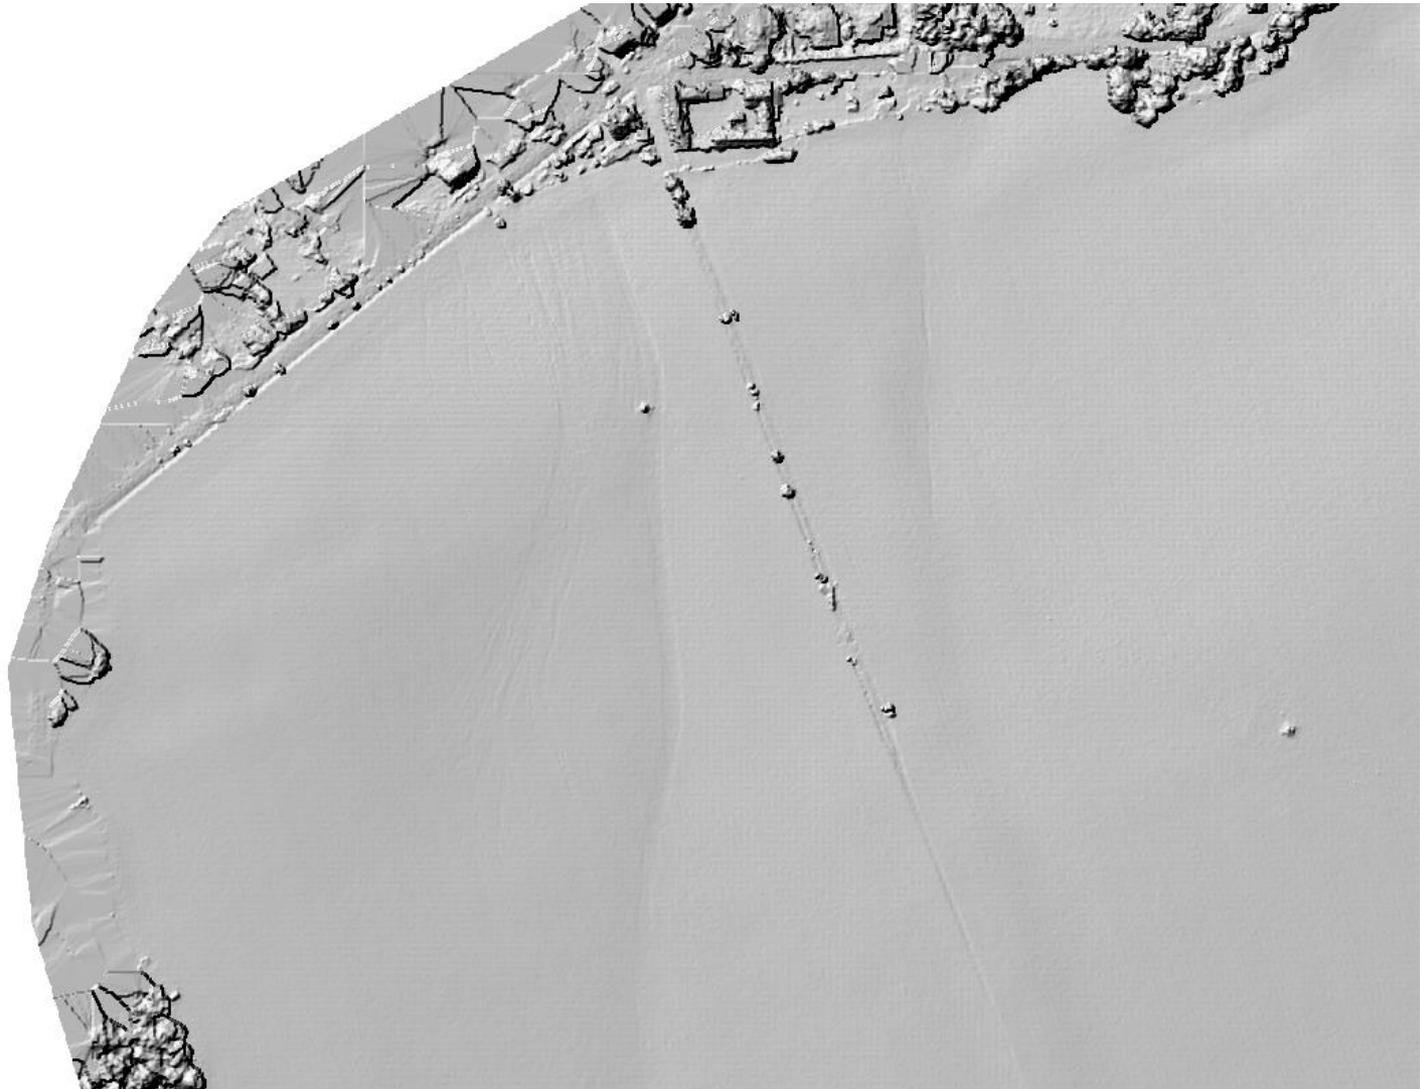
→ Schummerungskarte
